การไฟฟ้าส่วนภูมิภาค
PROVINCIAL ELECTRICITY AUTHORITY

จาก คณะกรรมการสอบหาข้อเท็จจริงหม้อแปลงชำรุด ถึง ผจก.กฟส.กระทู้มแบน
เลขที่ ก.๓ กทบ.(มต.) /๒๕๖๘ วันที่ ๖ ต.ค. ๒๕๖๘
เรื่อง รายงานผลการสอบหาข้อเท็จจริงหม้อแปลงชำรุด
เรียน ผจก.กฟส.กระทู้มแบน

ตามอนุมัติแต่งตั้งคณะกรรมการฯ ที่ ก.๓ กทบ.(มร.)๓๑๑๑/๒๕๖๗ ลงวันที่ ๙ ก.พ. ๒๕๖๗
คณะกรรมการฯ ขอรายงานผลการสอบหาข้อเท็จจริงหม้อแปลง หมายเลข PEA TR๒๓-๐๐๐๗๖๒

Serial No ๓๐๑๐๘ ขนาด ๑๖๐ kVA ๓ เฟส ระบบ ๒๒ KV ผลิตภัณฑ์ ศิริวิวัฒน์ ดังนี้

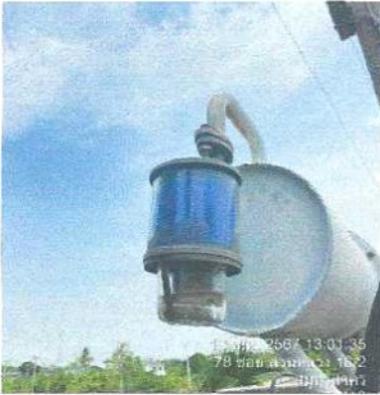
ถ่ายภาพหลังเปลี่ยนมิเตอร์

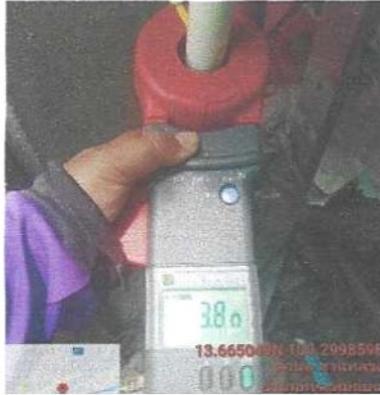
ภาพถ่ายค่าความต้านทานดิน

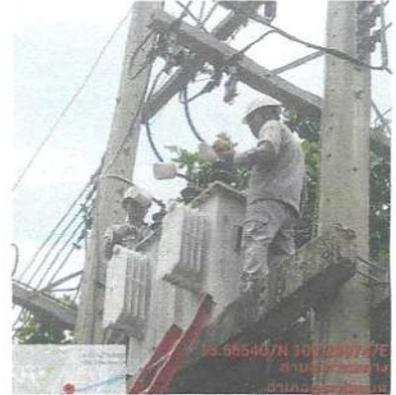
ภาพถ่ายการปฏิบัติงานบำรุงรักษา

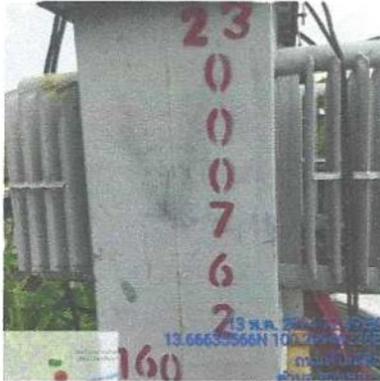
ถ่ายภาพหมายเลขที่เขียนที่ตัวถัง

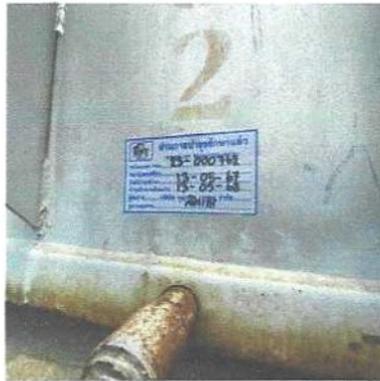
ภาพถ่ายสติ๊กเกอร์
