จาก คณะกรรมการตรวจสอบข้อเท็จจริงหม้อแปลงชำรุด ถึง ผจก.กฟศ.อ.ลข.
เลขที่ ก.3 ลข.(ปร.) วันที่ 11 ก.พ. 69
เรื่อง รายงานผลการสอบสวนข้อเท็จจริงหม้อแปลงชำรุด บ้านวังไพร ม.4
อ้างอิง

คณะกรรมการฯ ดังมีรายชื่อข้างท้ายนี้ ขอรายงานผลการสอบสวนหม้อแปลงชำรุด ระบบ 1 เฟส
22000-460/230 โวลท์ ขนาด 20 เควี.เอ. พีอี. TR32-009394
ซีเรียลนัมเบอร์ 120536 ผลัดกันซ์ เอกรัฐ ดังนี้.
1 ลักษณะงานติดตั้งของหม้อแปลง ของกฟภ. ของผู้ใช้ไฟ
 กฟภ. ให้เช่าหรือซื้อมชั่วคราวเพื่องาน

หม้อแปลงชาวดบ้านวังไพร ม.4 PEA.TR32-009394 ขนาด 20 KVA / SN.120536

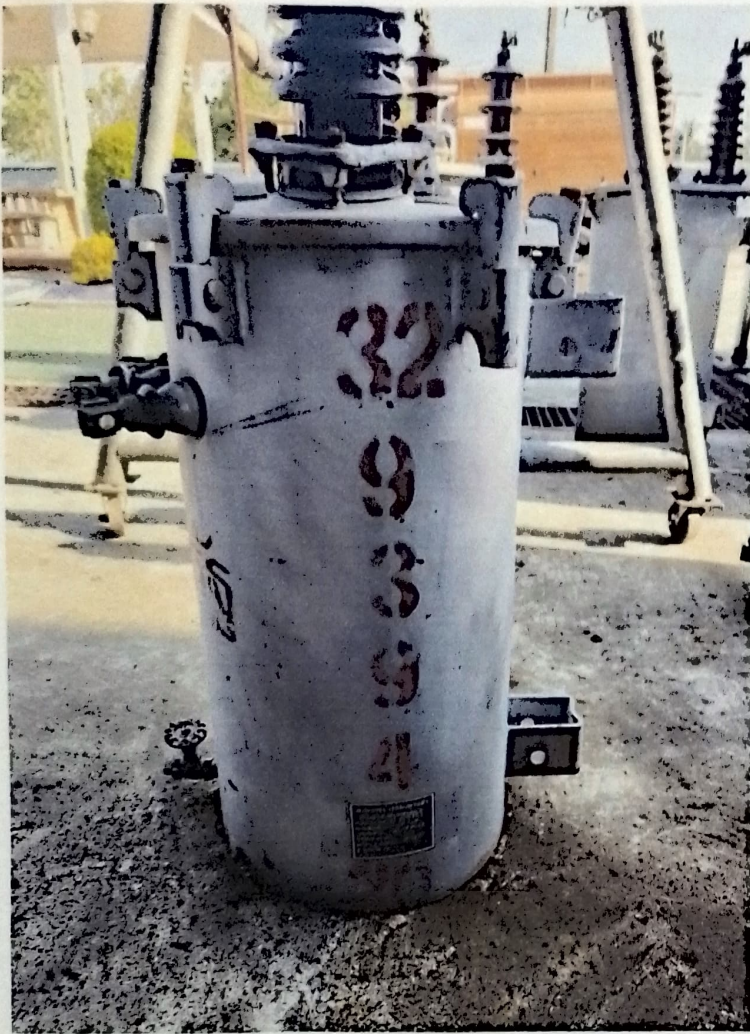
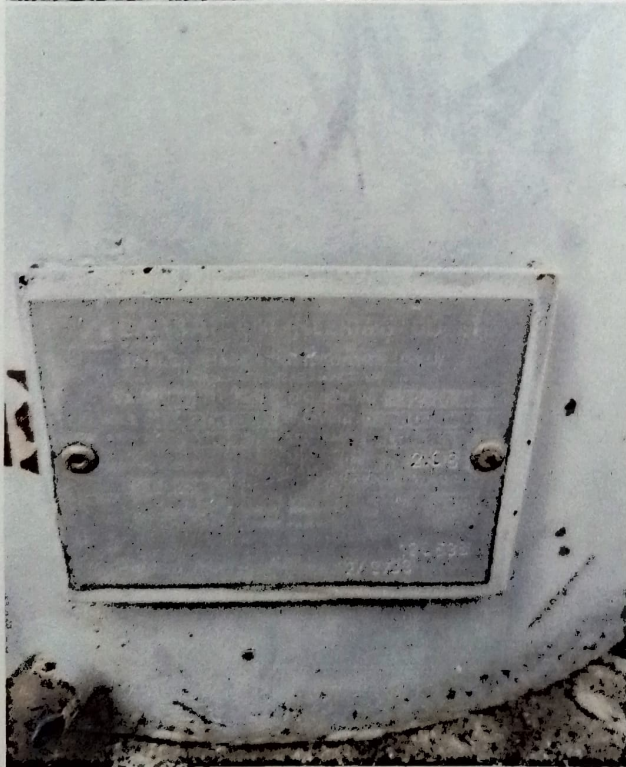
3.1 สาเหตุการชำรุดเนื่องจาก ขดลวดแรงสูงเฟสอาร์คชำรุด

3.4 อื่นๆ ขดลวดแรงสูงเฟสอาร์คชำรุด เห็นควรรวบรวมไว้จำหน่าย
