การไฟฟ้าส่วนภูมิภาค
PROVINCIAL ELECTRICITY AUTHORITY

จาก คณะกรรมการตรวจสอบข้อเท็จจริงหม้อแปลงชำรุด ถึง ผจก.กฟส.บางเลน
เลขที่ ก.3 กฟส.บสน.(มต) 932/2569 วันที่ 26 มีนาคม 2569
เรื่อง รายงานผลการสอบสวนข้อเท็จจริงหม้อแปลงชำรุด
เรียน ผจก.กฟส.บางเลน

ตามอนุมัติแต่งตั้งกรรมการที่ ก.3 กบข.(มร) 311/2567 ลว.14 กุมภาพันธ์ 2567 คณะกรรมการฯ มีรายชื่อข้างทำยนี้
ขอรายงานผลการสอบสวนหม้อแปลงชำรุดระบบ...1...เฟส...22000-460/230...โวลท์ ขนาด...20...เควีเอ
PEA_24-007849...SN...1C13149...ผลิตภัณฑ์...SIRIWAT...ตั้งนี้

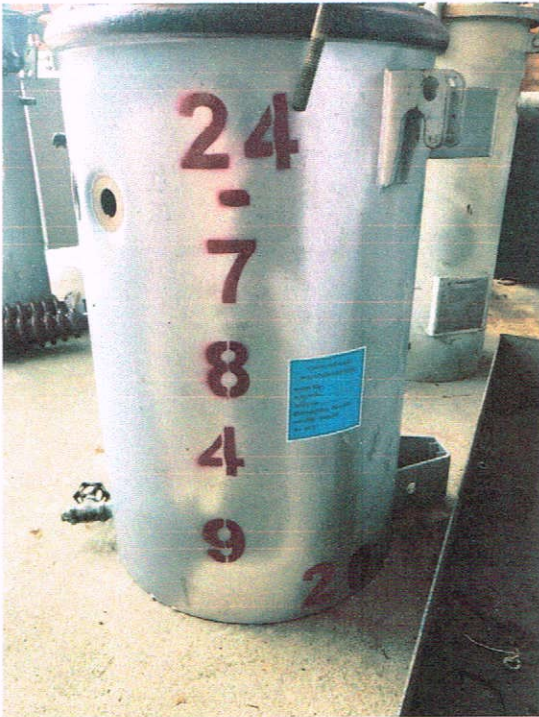
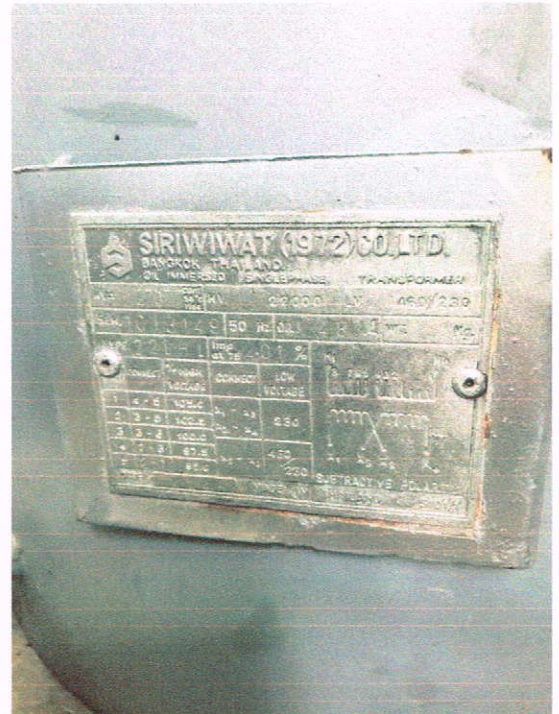
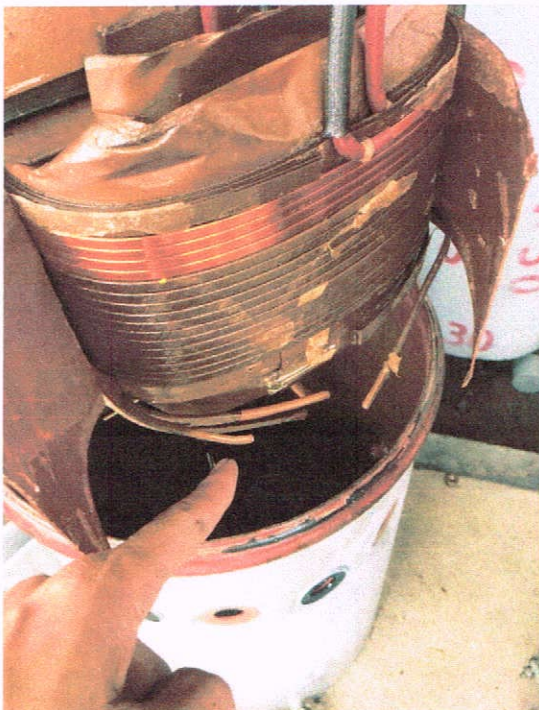
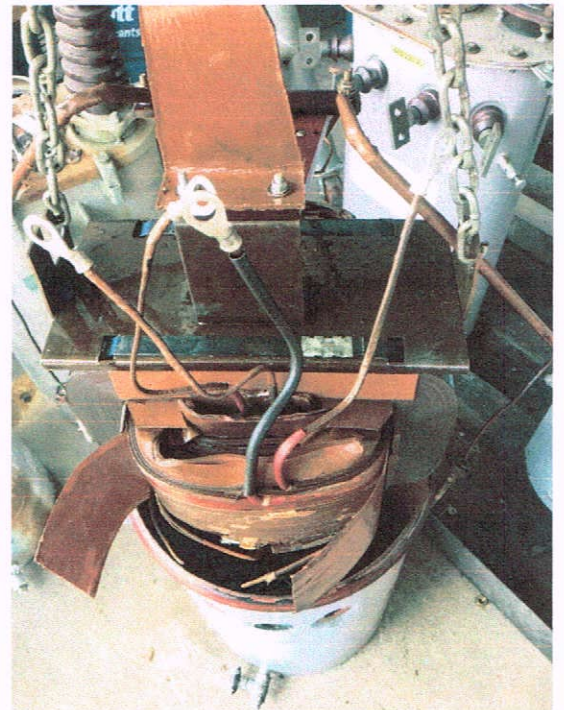
3.1 สาเหตุการชำรุดเนื่องจาก.....เสื่อมสภาพ.....

3.4 อื่นๆ.....หม้อแปลงมีอายุการใช้งานเกิน 40 ปี.....

รูปหม้อแปลง (ชำรุด-เสื่อมสภาพ)

3.3 กรณีหม้อแปลงชำรุดเห็นควร [] ซ่อมไว้ใช้งาน [/] รวบรวมไว้ขาย [] Rebuild
