**การไฟฟ้าส่วนภูมิภาค**  
PROVINCIAL ELECTRICITY AUTHORITY

จาก คณะกรรมการตรวจสอบข้อเท็จจริงหม้อแปลงชำรุด ถึง ผจก.กฟส.บ่อพลอย  
เลขที่ ก.๓ บพล.(มต.)- /๒๕๖๘ วันที่ ๕ มีนาคม ๒๕๖๘  
เรื่อง รายงานผลการสอบสวนข้อเท็จจริงหม้อแปลงชำรุดเนื่องจากอุปกรณ์เสื่อมสภาพ TR๐๐-๐๖๔๖๔๖  
ขนาด ๓๐ KVA.

ตามอนุมัติแต่งตั้งคณะกรรมการฯ ที่ ก.๓ กบช.(มร.) - ๓๑๑/๒๕๖๗ ลว. ๙ ก.พ. ๖๗  
คณะกรรมการฯ ดังมีรายชื่อข้างท้ายนี้ ขอรายงานผลการสอบสวนหม้อแปลงชำรุดระบบ ๑ เฟส ๒ สาย  
๒๒๐๐๐/๔๖๐-๒๓๐ โวลท์ ขนาด ๓๐ KVA PEA No. TR๐๐-๐๖๔๖๔๖ Serial No. ๗๕๓๘๘๘ ผลิตภัณฑ์  
TATUNG ดังมีรายละเอียดดังนี้

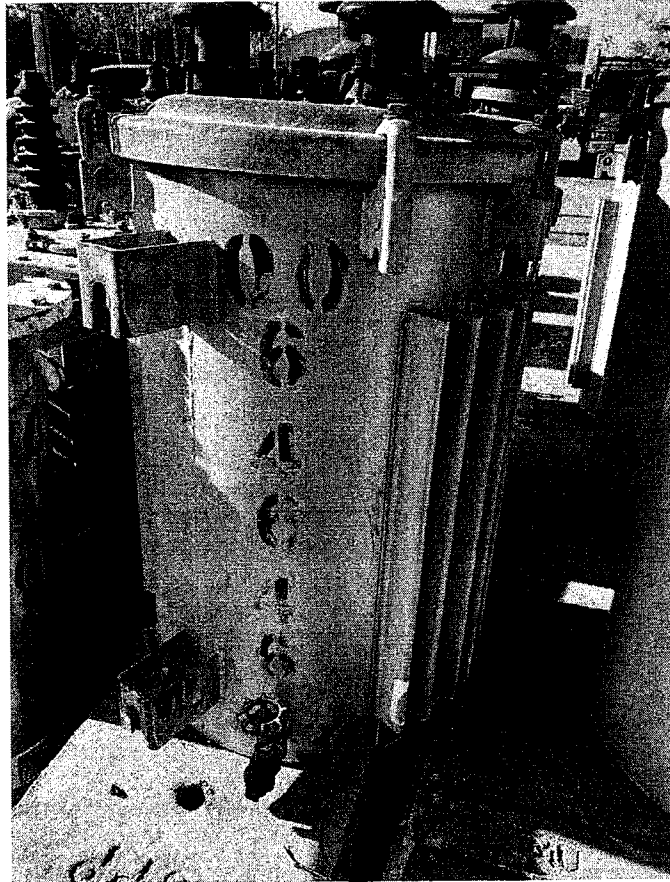
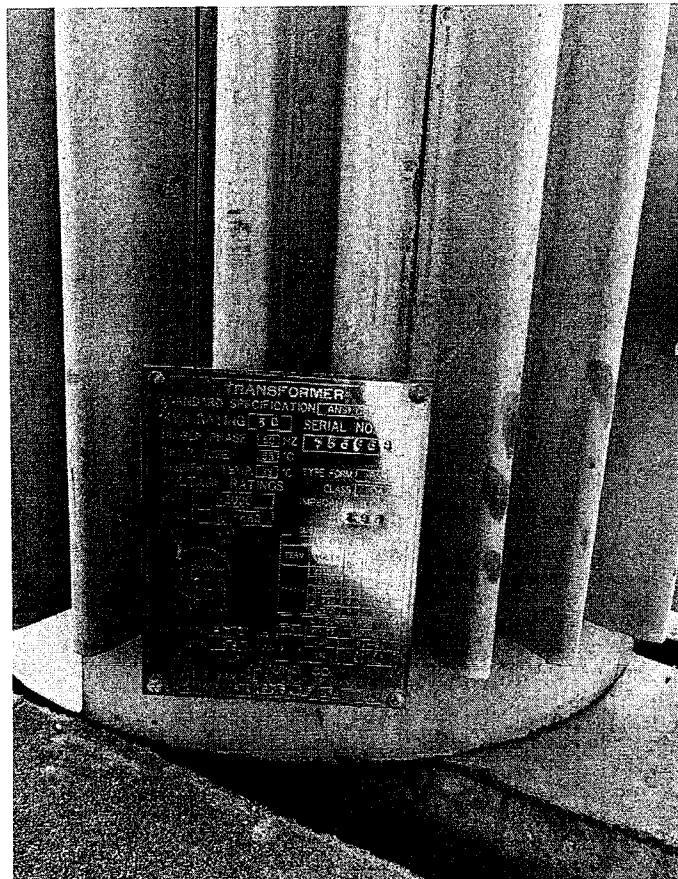
รูปถ่ายหม้อแปลงชาร์ต TR๐๐-๐๖๔๖๔๖(๓๐)

๓.๑ สาเหตุการชำรุดเนื่องจาก สับเปลี่ยนหม้อแปลงตามวาระ เนื่องจากอุปกรณ์เสื่อมสภาพ

๓.๓ กรณีหม้อแปลงชำรุดเห็นควร  ซ่อมไว้ใช้งาน  รวบรวมไว้ขาย  
 บริษัทจัดซ่อมแล้ว  Rebuild  
จัดส่งคืนผู้เช่าไฟ
