การไฟฟ้าส่วนภูมิภาค  
PROVINCIAL ELECTRICITY AUTHORITY

จาก คณะกรรมการสอบหาข้อเท็จจริงหม้อแปลงชำรุด ถึง กบข.ก.3, กฟจ.สพ.  
เลขที่ bisme-tr2-1960 ลงวันที่ 20 พฤษภาคม 2569  
เรื่อง รายงานผลการสอบหาข้อเท็จจริงหม้อแปลงชำรุด  
เรียน อก.บข.ก.3, ผจก.กฟจ.สพ.

คณะกรรมการฯ ขอรายงานผลการสอบหาข้อเท็จจริงหม้อแปลง หมายเลข PEA. 54-004081 Serial No. 5453107

บันทึกการตรวจสอบและทดสอบหม้อแปลงระบบจำหน่าย

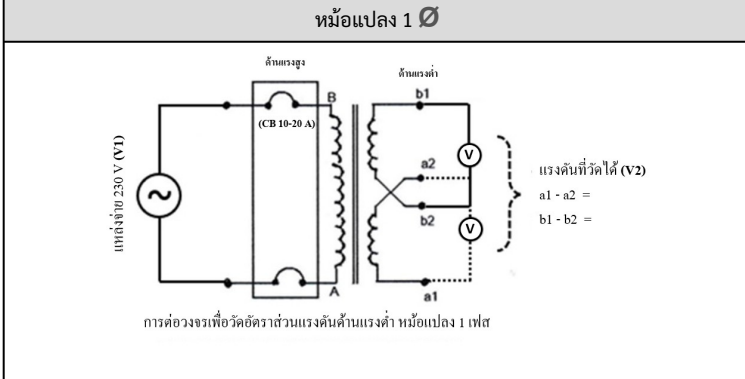
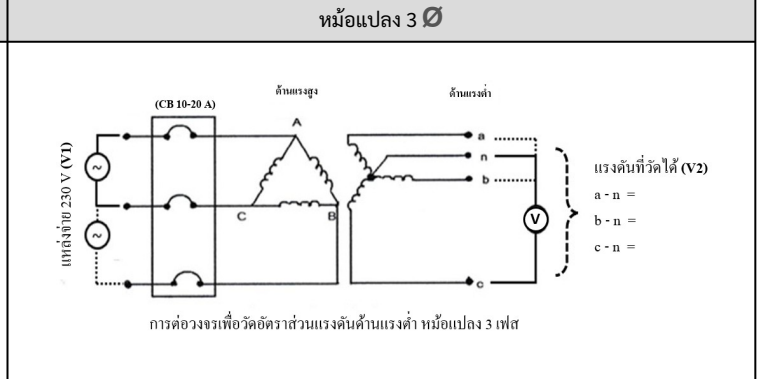
3. \*ค่าอัตราส่วนของแรงดันหม้อแปลง (อ้างอิงตาม \* ตารางอัตราส่วนแรงดันของหม้อแปลง )

แรงดันแหล่งจ่ายไฟที่วัดได้ (V1)	Tap	ค่าแรงดันที่วัดได้(V2) ใช้ทศนิยม 3 ตำแหน่ง			อัตราส่วน = V1 / V2			ผลการทดสอบ	
		A (a1 - a2)	B (b1 - b2)	C	A (a1 - a2)	B (b1 - b2)	C	ปกติ	ไม่ปกติ
-	1	-	-	-	-	-	-	<input type="checkbox"/>	<input type="checkbox"/>
-	2	-	-	-	-	-	-	<input type="checkbox"/>	<input type="checkbox"/>
390	3	0.06	-	4.4	6500.00	-	88.64	<input type="checkbox"/>	<input checked="" type="checkbox"/>
-	4	-	-	-	-	-	-	<input type="checkbox"/>	<input type="checkbox"/>
-	5	-	-	-	-	-	-	<input type="checkbox"/>	<input type="checkbox"/>

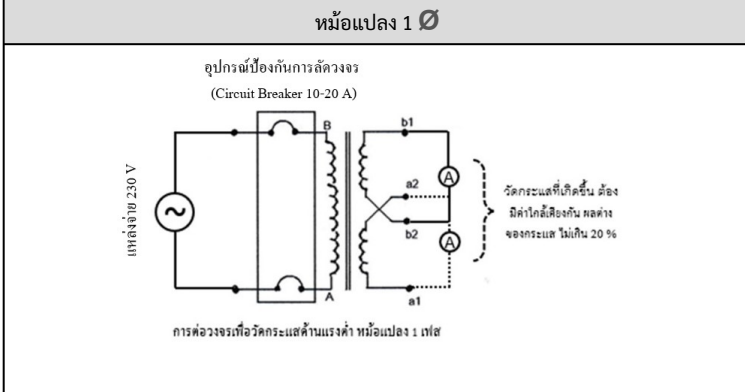
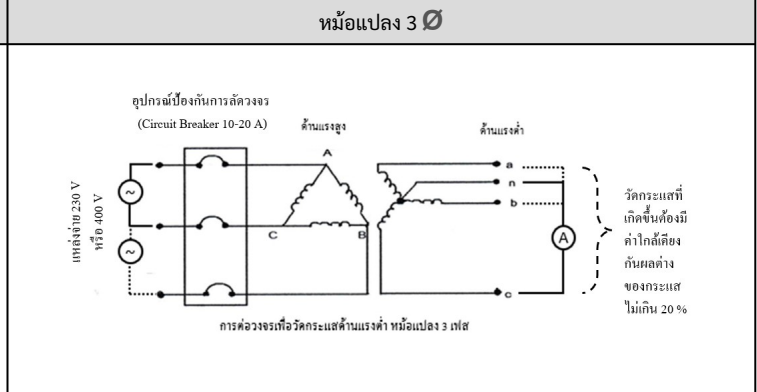
4. ค่าการทดสอบแบบลัดวงจร (ตรวจสอบการกระแสเทียบเคียง)

ผลการทดสอบกระแส Ø a-n(a1-a2) ค่าที่วัดได้	0	แอมป์	<input type="checkbox"/> ปกติ	<input type="checkbox"/> ผิดปกติ
ผลการทดสอบกระแส Ø b-n(b1-b2) ค่าที่วัดได้	0	แอมป์	<input type="checkbox"/> ปกติ	<input type="checkbox"/> ผิดปกติ
ผลการทดสอบกระแส Ø c-n ค่าที่วัดได้	30.3	แอมป์	<input type="checkbox"/> ปกติ	<input type="checkbox"/> ผิดปกติ
