จาก คณะกรรมการสอบหาข้อเท็จจริงหม้อแปลงชำรุด ถึง กบช.(ก3)  
เลขที่ ก.3 สค.(มต) ๒๐๕๗/2569 วันที่ 20 มี.ค. 2569  
เรื่อง รายงานผลการสอบหาข้อเท็จจริงหม้อแปลงชำรุด  
เรียน ผจก.กฟจ.สค.

ตามอนุมัติแต่งตั้งคณะกรรมการที่ ก.3 กบช.(มร)311/2567 ลว.9.คณะกรรมการฯ มีรายชื่อข้าง  
ท้ายนี้ ขอรายงานผลการสอบหาข้อเท็จจริงหม้อแปลงชำรุด หมายเลข TR48-004943 Serial No 051386 ขนาด  
250 KVA 3 เฟส ระบบ 22,000-400/230 KV ผลิตภัณฑ์ CHAROENCHAI

บันทึกการตรวจสอบและทดสอบหม้อแปลงระบบจำหน่าย

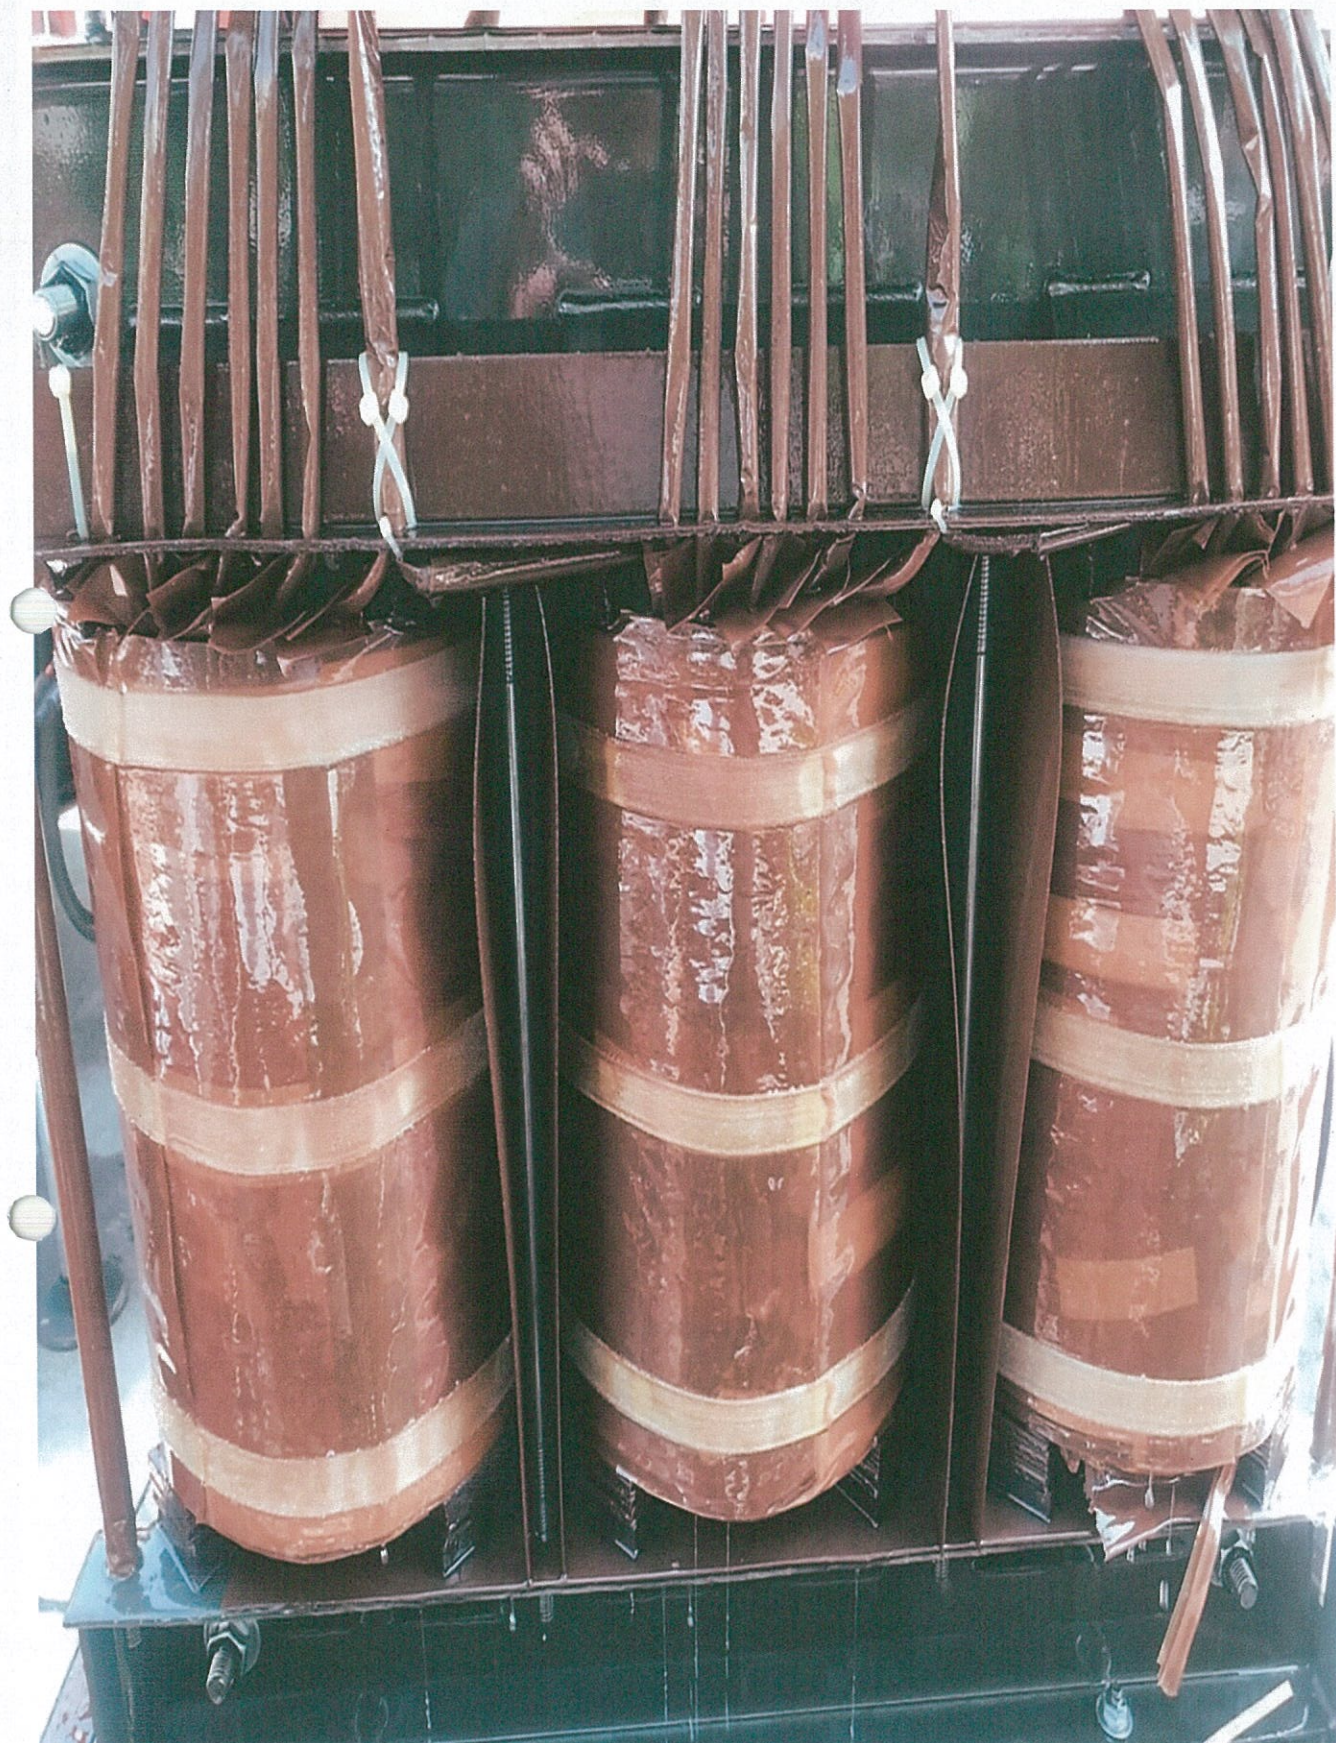
# ภาพขดลวดหม้อแปลงด้านแรงสูง

3.1 สาเหตุการชำรุดเนื่องจาก ขดลวดช็อตเทอร์นเฟส C ชำรุด

3.2 คณะกรรมการ ฯ เห็นควรให้  ช่อมไว้ใช้งาน  จำหน่ายโดยวิธีการขาย  
 จำหน่ายเป็นสูญ  ส่งเคลมประกัน

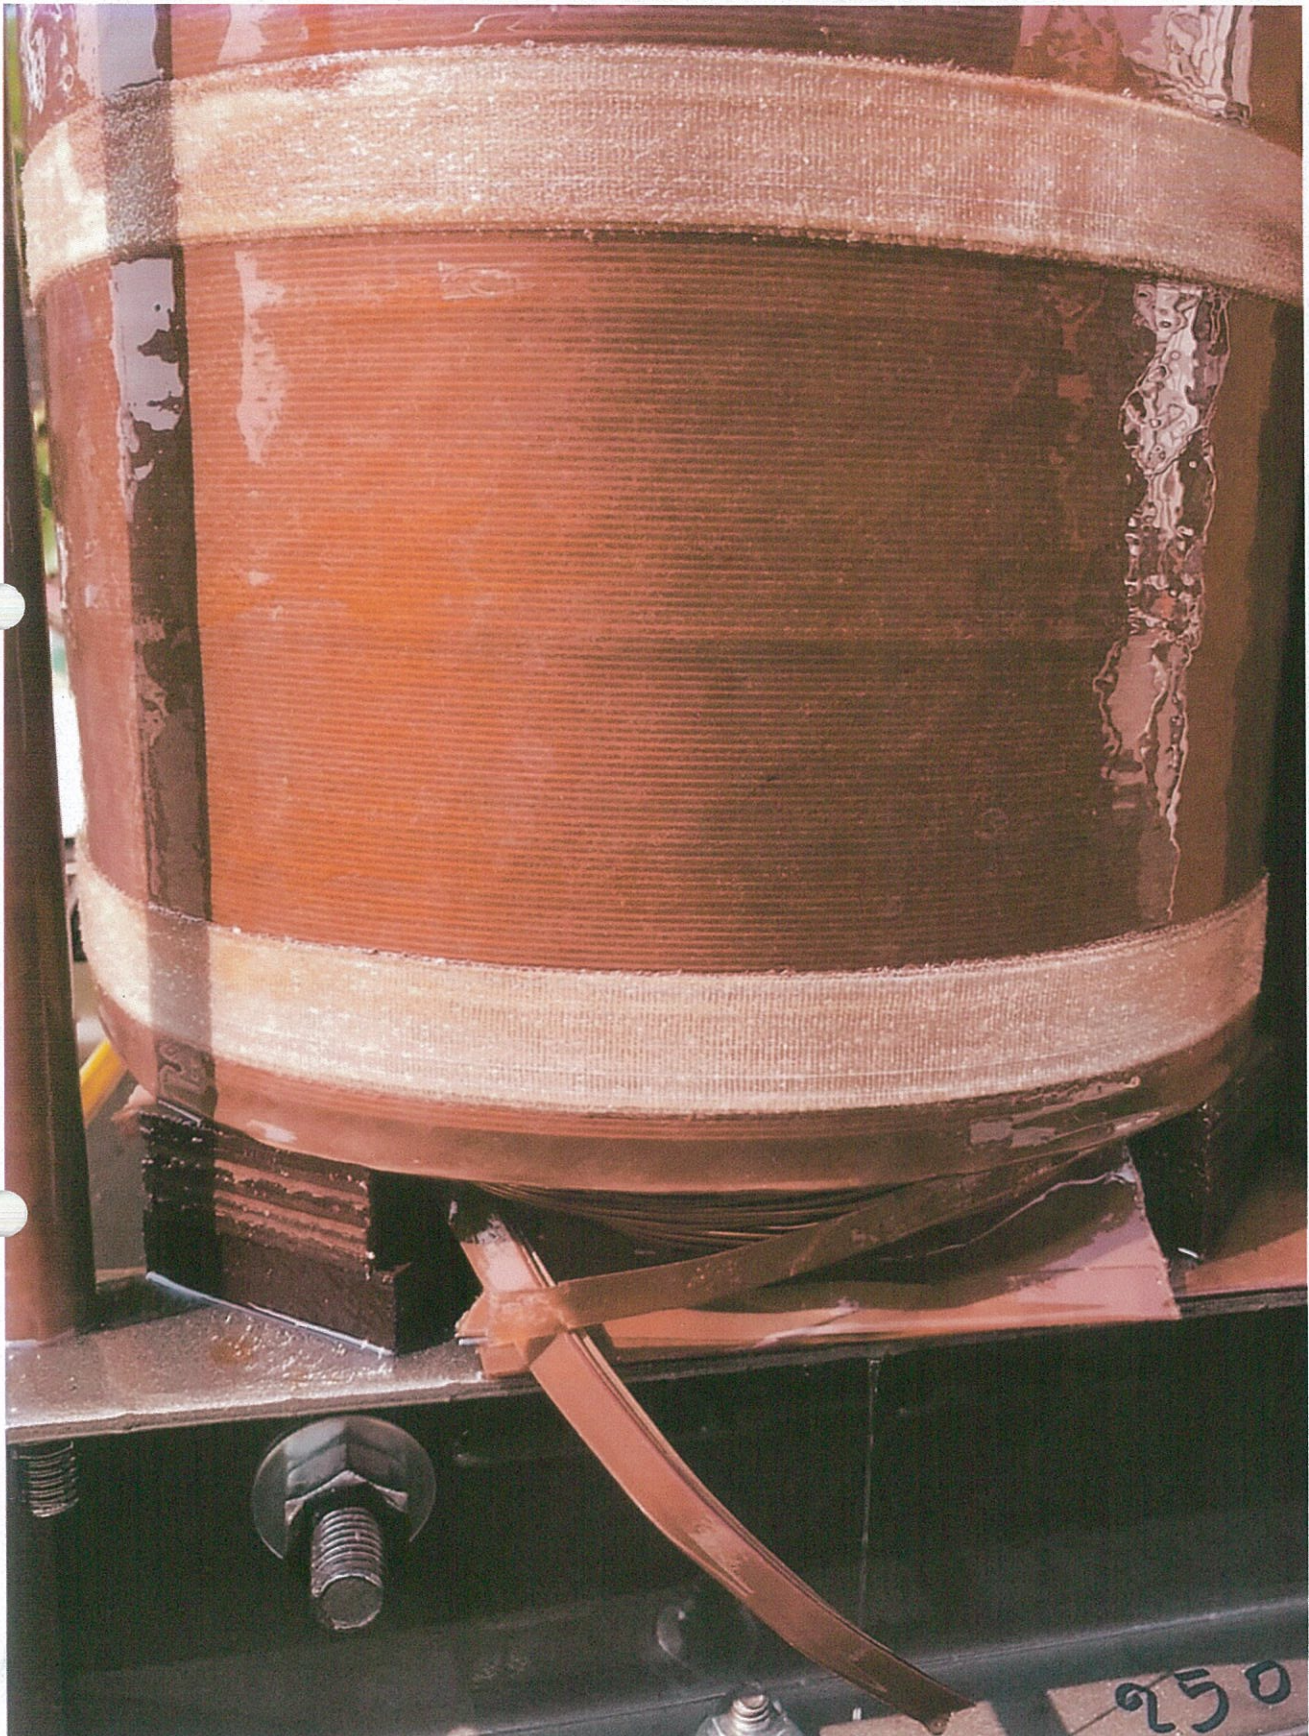
# ภาพสาเหตุข้อผิดพลาดด้านแรงสูงเฟสC
