เรื่อง รายงานผลการสอบสวนข้อเท็จจริงหม้อแปลงชำรุด TR๓๕-๐๑๕๑๓๕ ขนาด ๓๐ KVA

ตามอนุมัติแต่งตั้งคณะกรรมการฯ ที่ ก.๓ กบข.(มร.) -๓๑๑/๒๕๖๗ ลงวันที่ ๑๔ กุมภาพันธ์ ๒๕๖๗ คณะกรรมการฯ ดังมีรายชื่อข้างท้ายนี้ ขอรายงานผลการสอบสวนหม้อแปลงชำรุด ระบบ ๓ เฟส ๔ สาย แรงดัน ๒๒,๐๐๐/๔๐๐-๒๓๐ โวลท์ขนาด ๓๐ KVA PEA No. TR๓๕-๐๑๕๑๓๕ Serial No. ๓๕๓๘๐๖ ผลิตภัณฑ์ FULZHOU ดังมีรายละเอียดดังนี้

# บันทึกการตรวจสอบและทดสอบหม้อแปลงระบบจำหน่าย

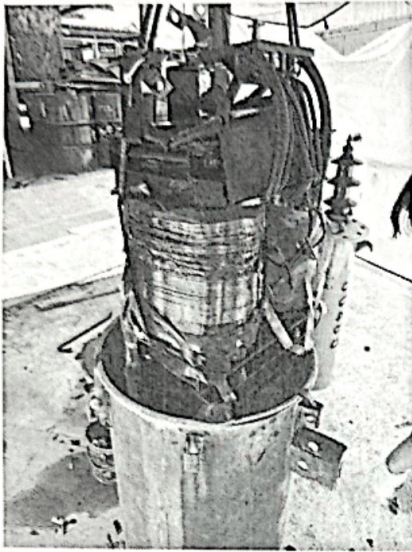
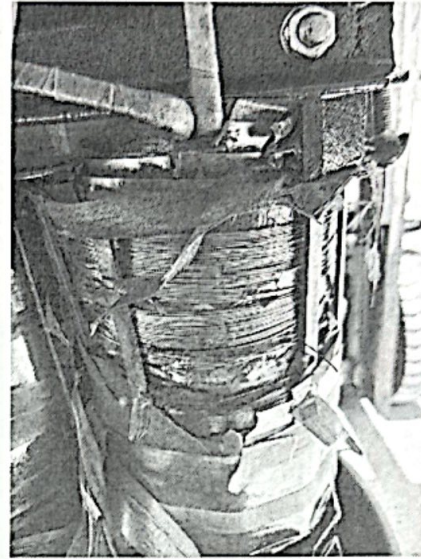
- ๒.๒.๑ ขั้วต่อบุชชิ่งแรงสูง/แรงต่ำ ปกติ  
๒.๒.๒ บุษชิ่งแรงสูง/แรงต่ำ ปกติ  
๒.๒.๓ ปะเก็นบุชชิ่งแรงสูง/แรงต่ำ ปกติ  
๒.๒.๔ ระดับน้ำมันในถังอะไหล่ ไม่มี  
๒.๒.๕ กระบอกที่ใส่สารดูดความชื้น ไม่มี  
๒.๒.๖ สารดูดความชื้น ไม่มี  
๒.๒.๗ ถัง/ครีบบระบายความร้อน ปกติ  
๒.๒.๘ ค่าฉนวนพีจี ๐ เมกกะโอห์ม พีเอส ๐ เมกกะโอห์ม เอสจี ๐ เมกกะโอห์ม  
๒.๒.๙ อื่นๆ

- ๒.๓.๑ ขดลวดแรงสูง  อาร์คขาด  อาร์คเป็นจุด  ทะลักหรือเปลี่ยนรูปทรง  
 ไหม้เกรียม  ปกติ  อื่นๆ.....
- ๒.๓.๒ ขดลวดแรงต่ำ  อาร์คขาด  อาร์คเป็นจุด  ทะลักหรือเปลี่ยนรูปทรง  
 ไหม้เกรียม  ปกติ  อื่นๆ
- ๒.๓.๓ แกน  ปกติ  ชำรุด
- ๒.๓.๔ แท้ป  ปกติ  ชำรุด
- ๒.๓.๕ น้ำมันหม้อแปลง  ปกติ  มีน้ำปน  อื่นๆ
- ๒.๓.๖ ฉนวนที่ขดลวด  ปกติ  กรอบ - เกรียม  อื่นๆ.....

๓.๑ สาเหตุการชำรุดเนื่องจาก เนื่องจาก เกิดลมพายุรุนแรง จึงเป็นสาเหตุให้เกิดการลัดวงจรภายในหม้อแปลงและทำให้เกิดการชำรุด

๓.๓ กรณีหม้อแปลงชำรุดเห็นควร  ซ่อมไว้ใช้งาน  รวบรวมไว้ขาย  
 บริษัทจัดซ่อมแล้ว  Rebuild  
จัดส่งคืนผู้เช่าไฟ

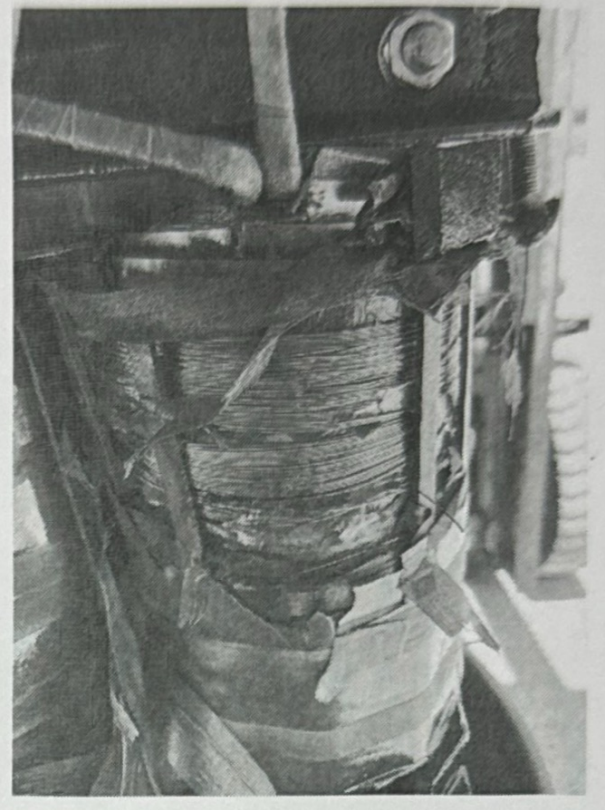
KVA 30 Hz 50 SER. NO. 3513075  
 PRI.VOLT 22000 SEC.VOLT 230/460  
 PRI.AMP 1.363 SEC.AMP 130.43/65.22

POS	HV SIDE	CONNECTION DIAGRAM	IMP(%)	
1	23100	 A 642 357B	CONNECT LV SIDE	
2	22500			01-02 230
3	22000			03-04 460
4	21450			
5	20900
