จาก คณะกรรมการตรวจสอบข้อเท็จจริงหม้อแปลงชำรุด  
เลขที่ ก.๓ บพล.(มต.)- /๒๕๖๘  
เรื่อง รายงานผลการสอบสวนข้อเท็จจริงหม้อแปลงชำรุดเนื่องจากอุปกรณ์เสื่อมสภาพ TR๒๐-๐๐๗๓๓๕  
ขนาด ๑๐ KVA.

ตามอนุมัติแต่งตั้งคณะกรรมการฯ ที่ ก.๓ กบช.(มร.) - ๓๑๑/๒๕๖๗ ลว. ๙ ก.พ. ๖๗  
คณะกรรมการฯ ดังมีรายชื่อข้างท้ายนี้ ขอรายงานผลการสอบสวนหม้อแปลงชำรุดระบบ ๑ เฟส ๒ สาย  
๒๒๐๐๐/๔๖๐-๒๓๐ โวลท์ ขนาด ๑๐ KVA PEA No. TR๒๐-๐๐๗๓๓๕ Serial No. T๑๖๒๙ ผลิตภัณฑ์  
HAN YUNG ดังมีรายละเอียดดังนี้

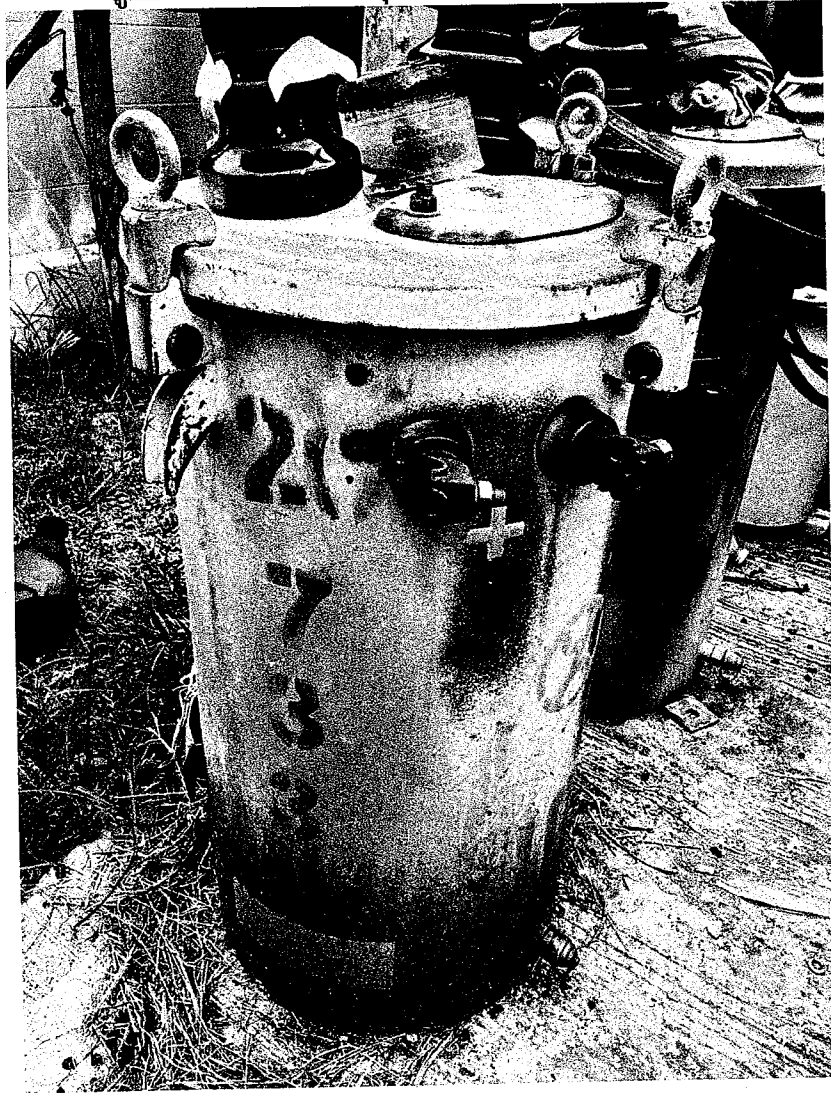
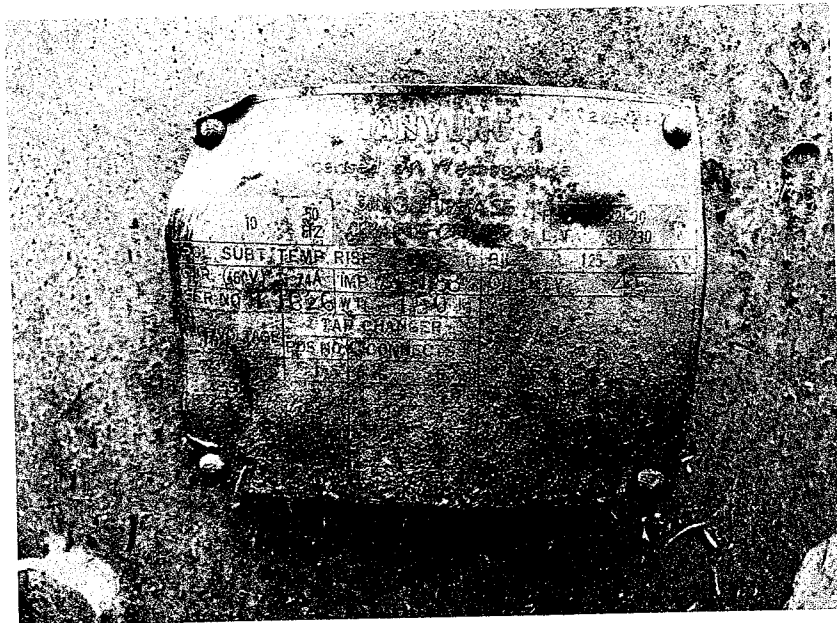
รูปถ่ายหม้อแปลงชาวด TR๒๐-๐๐๗๓๓๕(๑๐)

๓.๑ สาเหตุการชำรุดเนื่องจาก สับเปลี่ยนหม้อแปลงตามวาระ เนื่องจากอุปกรณ์เสื่อมสภาพ จากงาน I-๖๖-I-BOPOM.๑๕.๒๐๐๖

๓.๓ กรณีหม้อแปลงชำรุดเห็นควร  ซ่อมไว้ใช้งาน  รวบรวมไว้ขาย  
 บริษัทจัดซ่อมแล้ว  Rebuild  
จัดส่งคืนผู้ใช้ไฟ
