จาก คณะกรรมการสอบหาข้อเท็จจริงหม้อแปลงชำรุด ถึง ผจก.กฟส.บางเลน
เลขที่ ก.3กฟส.บสน.(มต) 1407/2569 วันที่ 11 มีนาคม 2569
เรื่อง รายงานผลการสอบหาข้อเท็จจริงหม้อแปลงชำรุด
เรียน ผจก.กฟส.บางเลน

คณะกรรมการฯ ขอรายงานผลการสอบหาข้อเท็จจริงหม้อแปลง หมายเลข PEA 56-015187

Serial No FG222440 ขนาด 100 kVA 3 เฟส ระบบ 22 kV ผลิตภัณฑ์ CHAROENCHAI ดังนี้

บันทึกการตรวจสอบและทดสอบหม้อแปลงระบบจำหน่าย

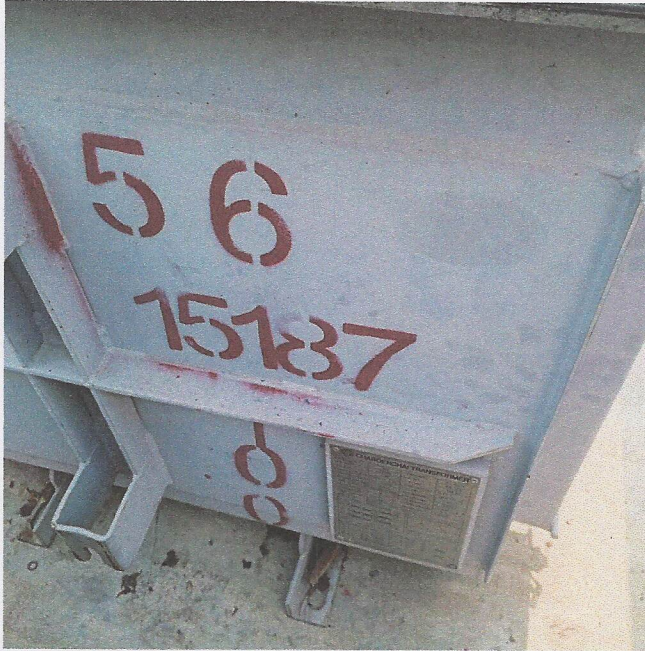
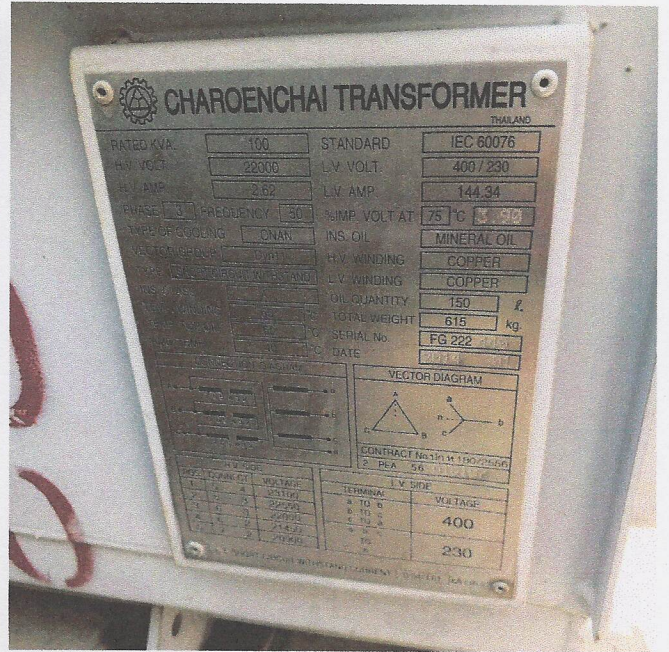
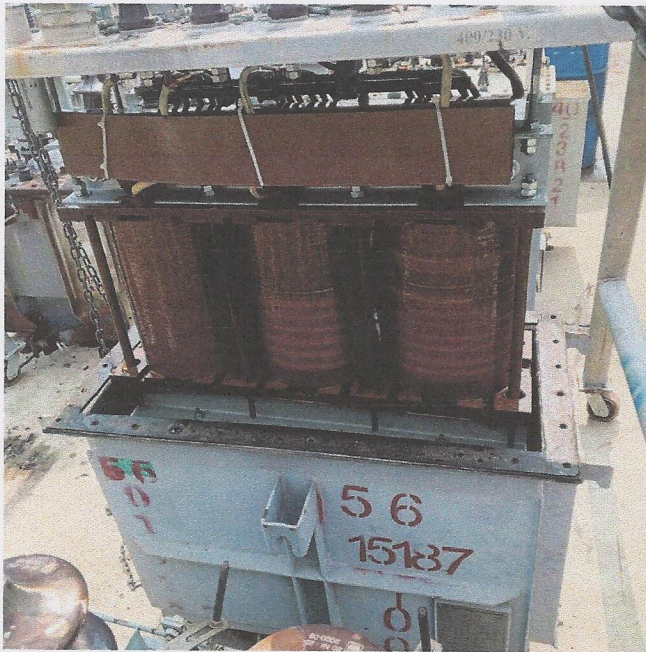
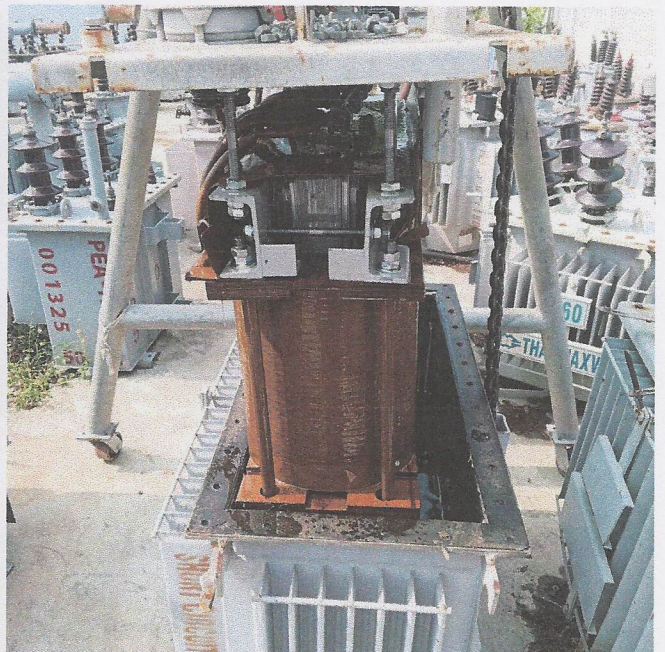
รูปหม้อแปลง (ชำรุด)

- 3.1 สาเหตุการชำรุดเนื่องจาก หม้อแปลงเสื่อมสภาพ

(3) สารดูดความชื้น	<input type="checkbox"/>	<input type="checkbox"/>
(4) บุษขิงแรงสูง	<input type="checkbox"/>	<input checked="" type="checkbox"/>
(5) ปะเก็นบุษขิงแรงสูง	<input type="checkbox"/>	<input checked="" type="checkbox"/>

(6) บุษขิงแรงต่ำ	<input type="checkbox"/>	<input checked="" type="checkbox"/>
(7) ปะเก็นบุษขิงแรงต่ำ	<input type="checkbox"/>	<input checked="" type="checkbox"/>

(8) ตัวปรับแก้	<input type="checkbox"/>	<input checked="" type="checkbox"/>
(9) ปะเก็นฝาถัง	<input type="checkbox"/>	<input checked="" type="checkbox"/>

(10) เภจวัดระดับน้ำมัน	<input type="checkbox"/>	<input type="checkbox"/>
(11) ระดับน้ำมันภายในตัวถังหม้อแปลง	<input type="checkbox"/>	<input checked="" type="checkbox"/>

- 3.2 คณะกรรมการฯ เห็นควรให้ ซ่อมแซมไว้ใช้งาน จำหน่ายโดยวิธีการขาย
