จาก คณะกรรมการตรวจสอบข้อเท็จจริงหม้อแปลงชำรุด ถึง ผงก.ภฟล.อ้อมน้อย
เลขที่
เรื่อง รายงานผลการสอบสวนข้อเท็จจริงหม้อแปลงชำรุด บริเวณ ริมคลองฉาง
เรียน ผงก.ภฟล.อ้อมน้อย
วันที่ ๒ กรกฎาคม ๒๕๖๗

ตามอนุมัติแต่งตั้งคณะกรรมการที่ ก.๗/กบล. (มป.) ๔๒๐๒/๒๕๖๐ ถว. ๓๐ ค.ค.๒๕๖๐
คณะกรรมการฯ ดังมีรายชื่อข้างท้ายนี้ ขอรายงานผลการสอบสวนหม้อแปลงชำรุด ระบบ ๓ เฟส
๒๒๐๐๐-๔๐๐/๒๓๐ โวลต์ ขนาด ๑๐๐ เควีเอ ทีอีเอ ๔๕-๐๒๖๘๗๖ ซีเรียลนัมเบอร์ ๒๓๑๐๒๖๙
ผลิตภัณฑ์ THAIMAXWELL ดังนี้.

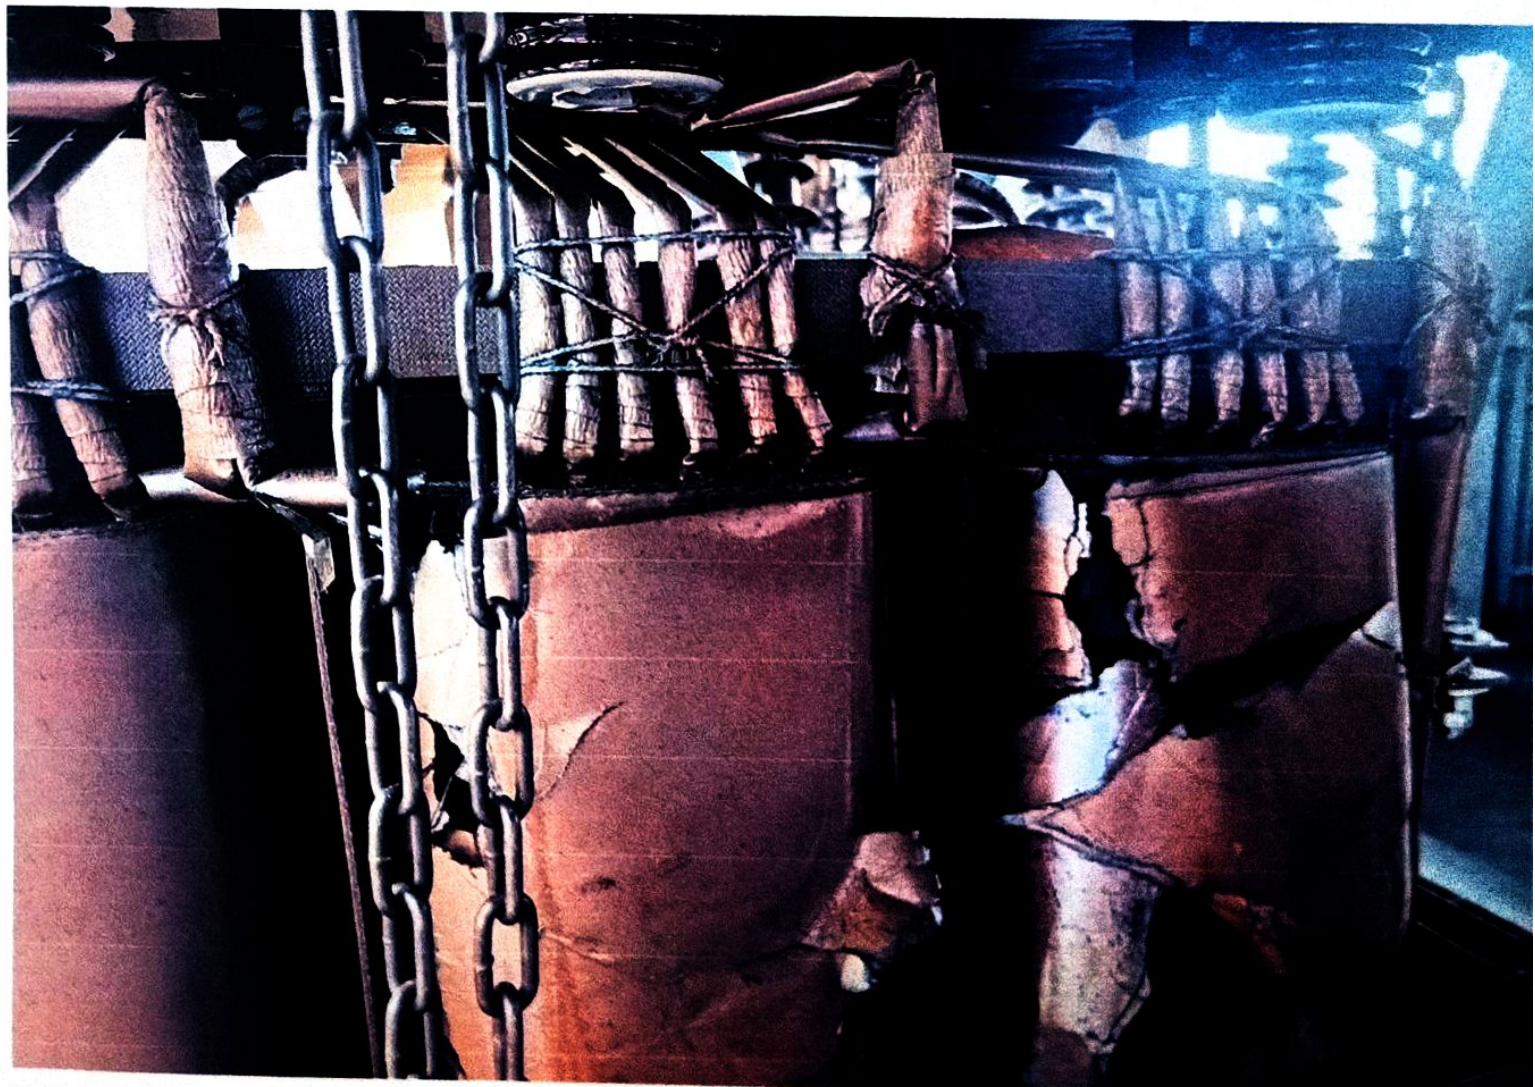
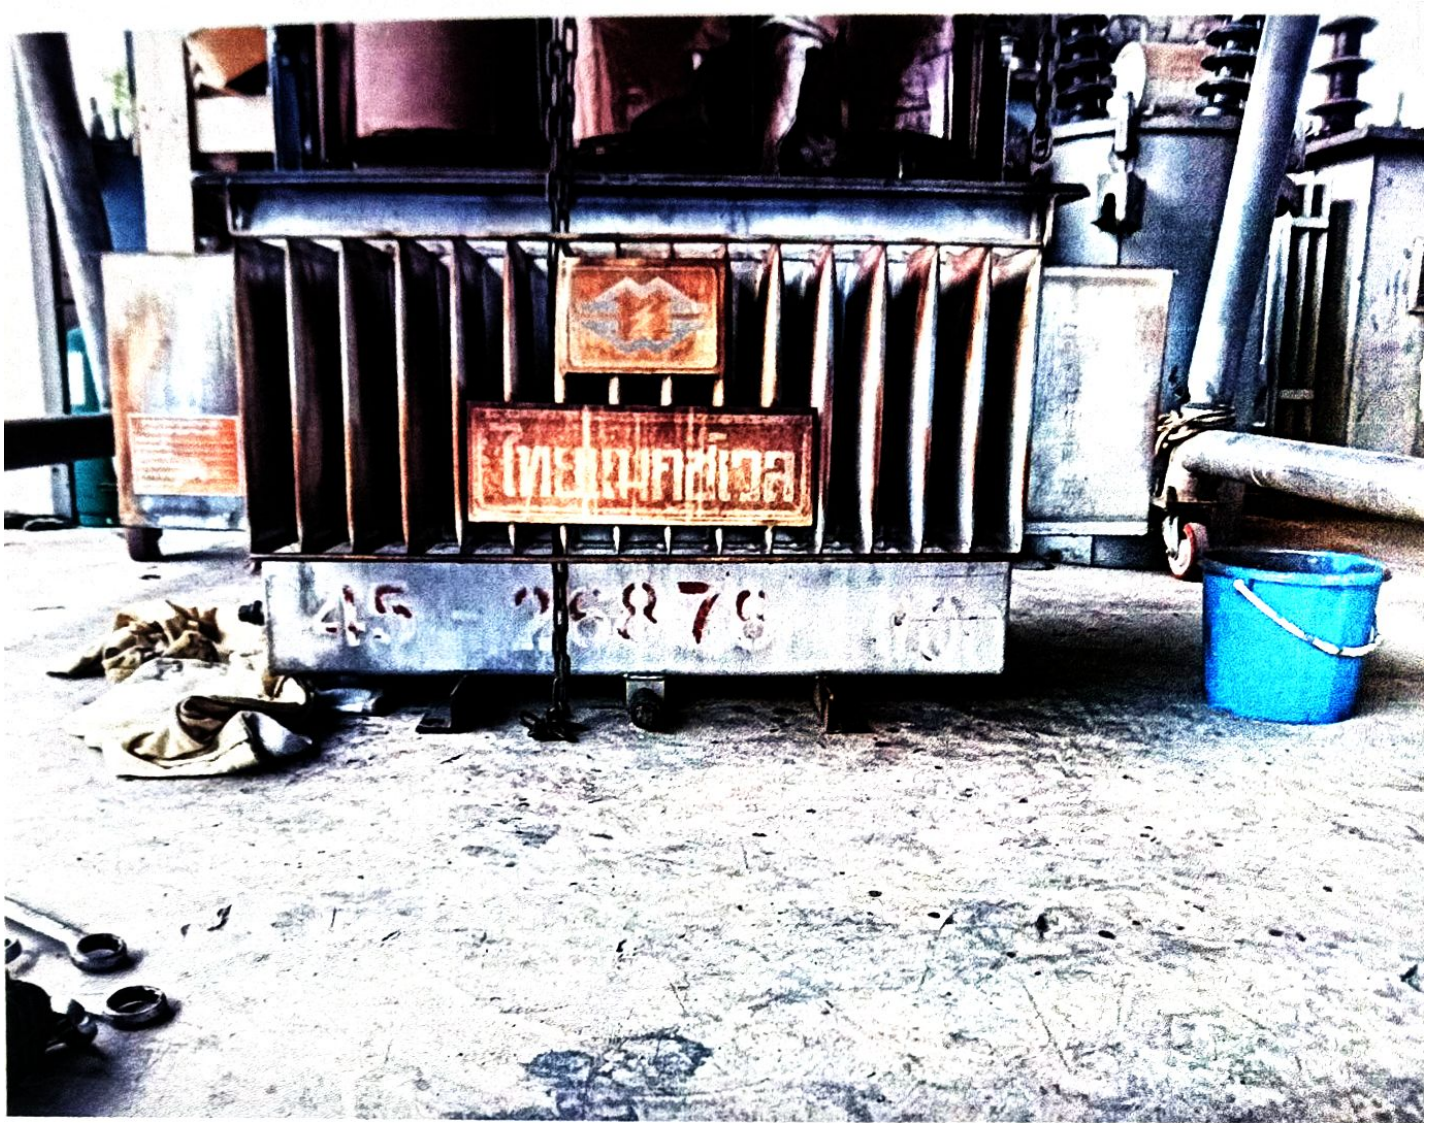
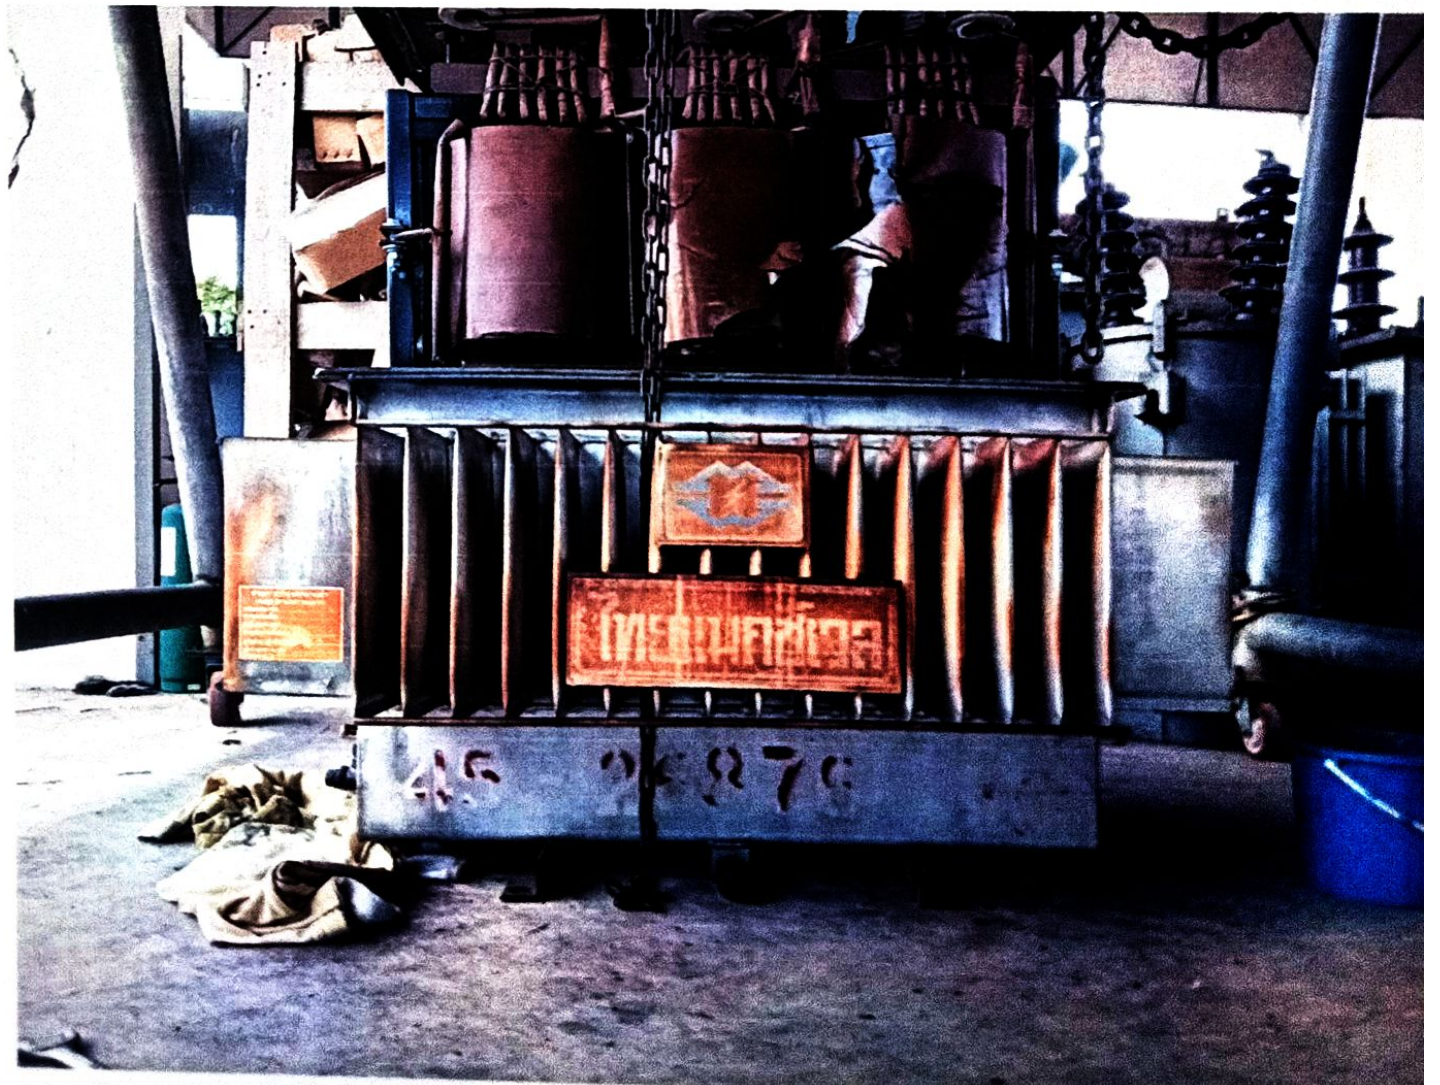
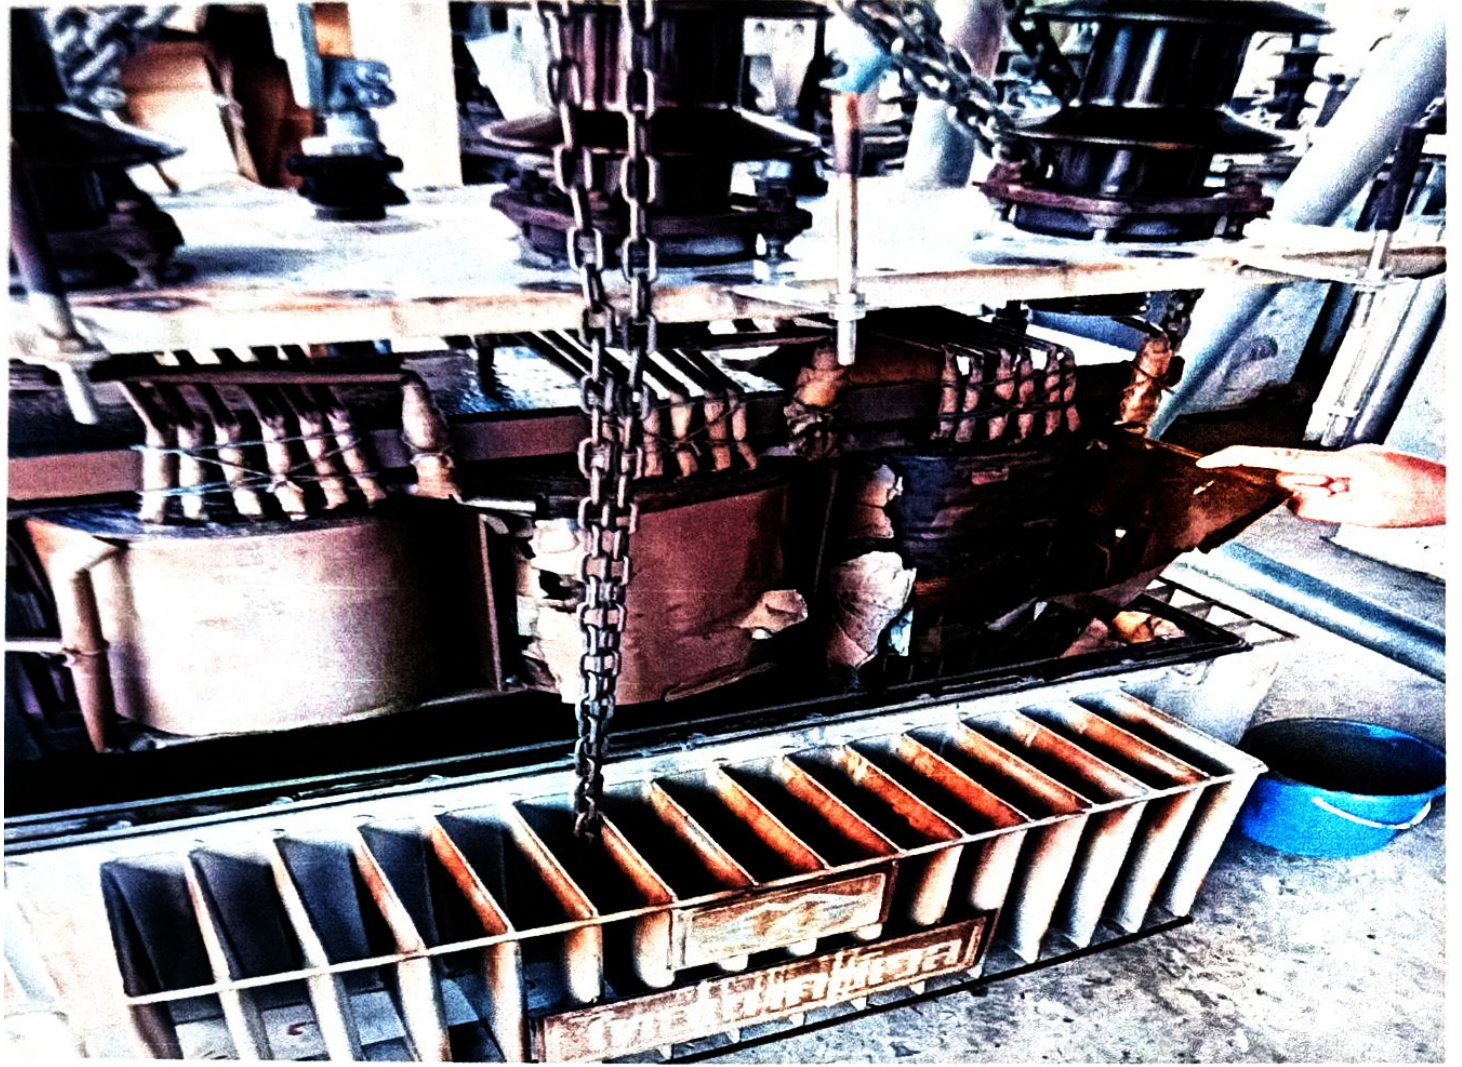
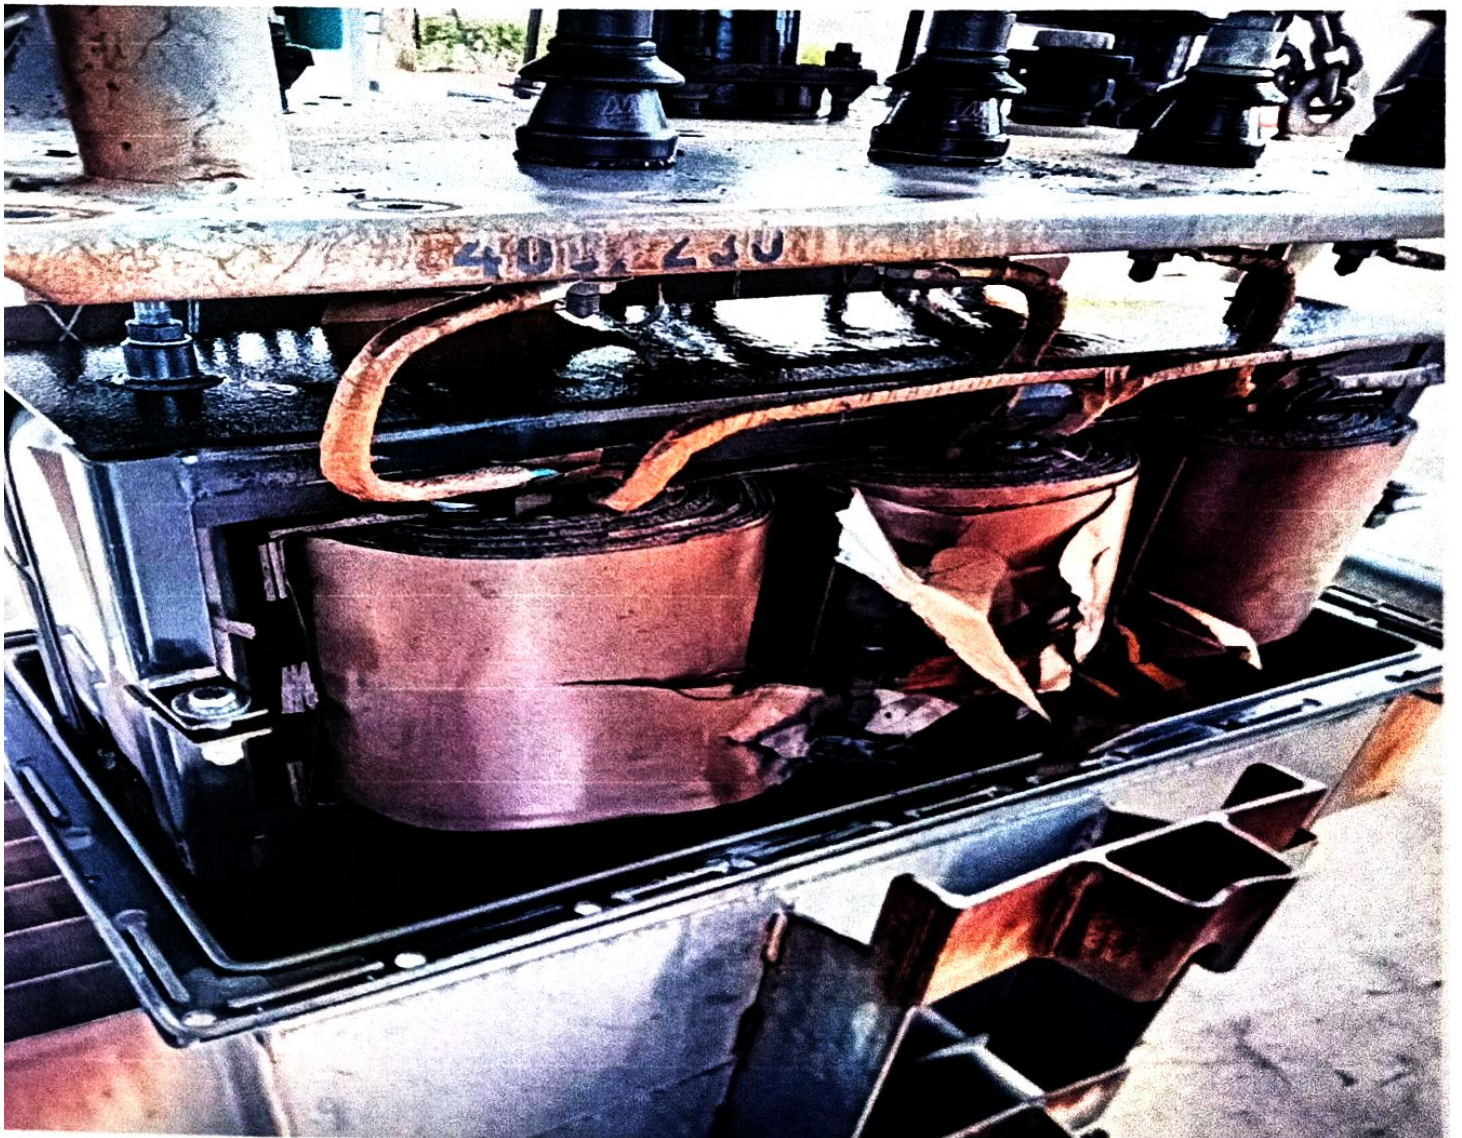
๒.๓ คณะกรรมการฯ ได้ตรวจสอบสภาพภายนอกหม้อแปลงชำรุดแล้ว มีสภาพดังนี้

๒.๓.๑ ขดลวดแรงสูง อาร์คขาด อาร์คเป็นจุด ทะลักหรือเปลี่ยนรูปทรง

๒.๓.๕ น้ำมันหม้อแปลง ปกติ มีน้ำปน มีเขม่าดำ

๓.๑ สาเหตุการชำรุดเนื่องจาก มีการช็อตด้านขดลวดแรงสูง แต่พินส์แรงสูงขาด พินส์แรงต่ำไม่ขาด อายุการใช้งาน ๒๒ ปี

๒.๑ หม้อแปลงติดตั้งที่ ริมคลองฉาง เมื่อวันที่ ๒๖ มิถุนายน ๒๕๖๗ เวลาประมาณ
๑๕.๐๐ น. ได้นำหม้อแปลงขนาด ๑๐๐ KVA PEA ๔๕-๐๐๐๙๔๖ Serial No. ๐๒๐๒๑๕ ผลิตภัณฑ์
CHAROENCHAI ไปติดตั้งแทน

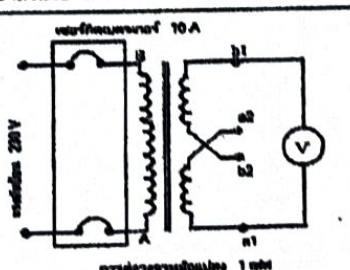
<p>หม้อแปลงขนาด 10 A อัตราส่วนแรงดัน 1:1</p> </div> <div style="text-align: center;">

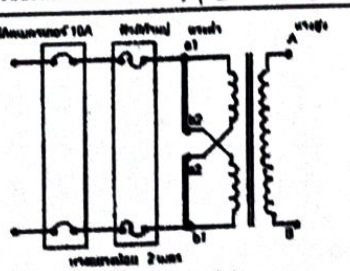
<p>หม้อแปลงขนาด 10 A อัตราส่วนแรงดัน 2:1</p> </div>		<div style="text-align: center;">

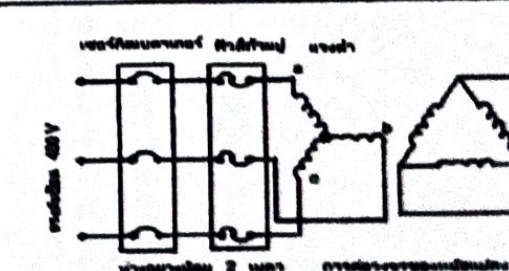
<p>หม้อแปลงขนาด 10 A อัตราส่วนแรงดัน 3:1</p> </div>				
ความยาว - หม้อแปลง 1 เฟส โป้แรงพ่วงที่ a1 และ b1 เมื่อใช้ a1 - b2 และ a2 - b1		ความยาว - หม้อแปลง 3 เฟส โป้แรงพ่วงที่ a - b - c 4/3 ของอัตราส่วนที่ระบุในตาราง 2% ของอัตราส่วนแรงดัน
