จาก คณะกรรมการสอบหาข้อเท็จจริงหม้อแปลงชำรุด ถึง ผจก.กฟส.บางน้ำจืด  
เลขที่ ก.๓ บ.น.จ.(ปร) ๔๓๕ /๒๕๖๙ วันที่ ๑๔ พ.ค. ๒๕๖๙  
เรื่อง รายงานผลการสอบหาข้อเท็จจริงหม้อแปลงชำรุด  
เรียน ผจก.กฟส.บางน้ำจืด

ตามอนุมัติแต่งตั้งคณะกรรมการฯ ที่ ก.๓ ก.บ.ช.(มร.)๓๑๑/๒๕๖๗ ลงวันที่ ๙ ก.พ. ๒๕๖๗  
คณะกรรมการฯ ขอรายงานผลการสอบหาข้อเท็จจริงหม้อแปลง หมายเลข PEA ๔๘-๐๐๕๐๔๒

Serial No ๐๕๑๔๘๕ ขนาด ๒๕๐ kVA ๓ เฟส ระบบ ๒๒ KV ผลิตภัณฑ์ CHAROENCHAI ดังนี้

# บันทึกการตรวจสอบและทดสอบหม้อแปลงระบบจำหน่าย

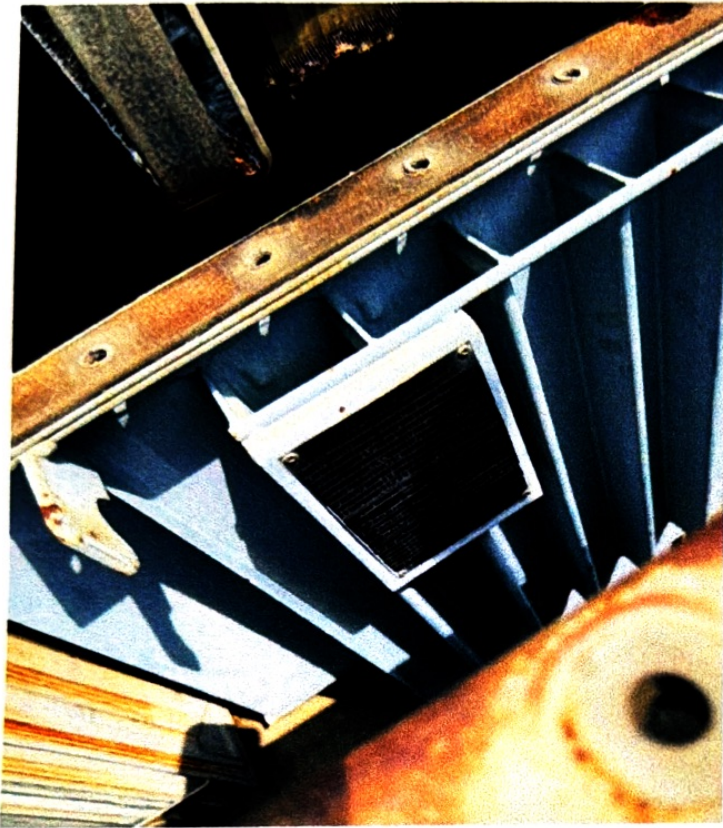
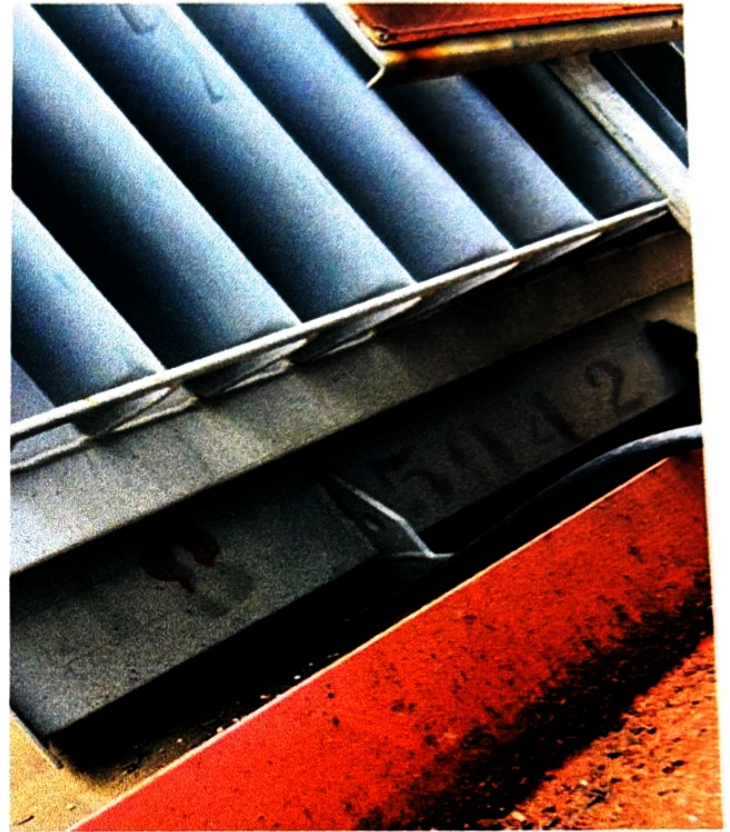
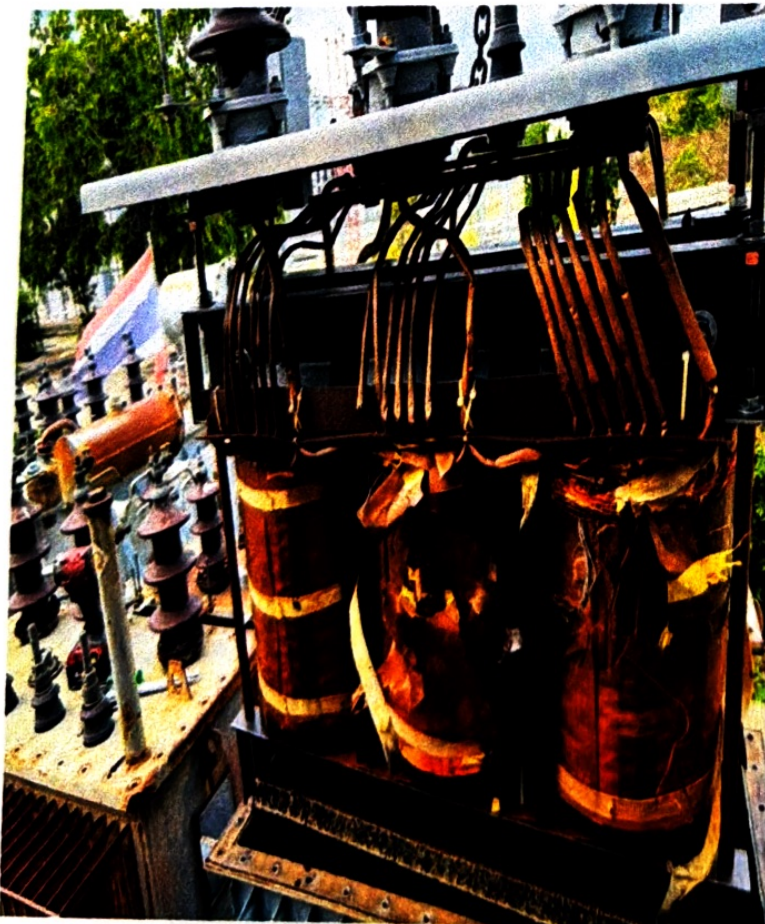
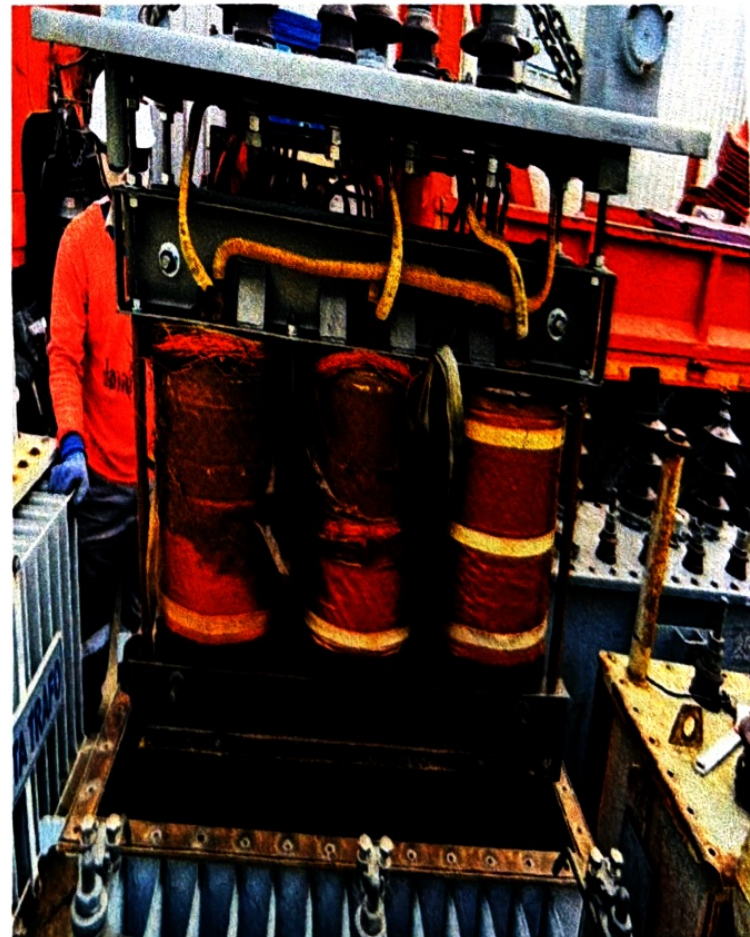
48-005042 250 เควีเอ

ชำรุดวันที่ ๑๔ ก.พ. ๒๕๖๘ อายุการใช้งาน ๒๐ ปี ได้นำหม้อแปลง ขนาด ๒๕๐ kVA ๓ เฟส  
หมายเลข PEA ๓๗-๐๑๙๓๙๐ Serial No. ๓๘๓๑๐๑๗ ผลิตภัณฑ์ EKARAT ไปติดตั้งแทน

๓.๑ สาเหตุการชำรุดเนื่องจาก ลัดวงจรขจรตลอดแรงสูง

๓.๒ คณะกรรมการฯ เห็นควรให้  ซ่อมไว้ใช้งาน  จำหน่ายโดยวิธีการขาย  
 จำหน่ายเป็นสูญ  ส่งเคลมประกัน
