จาก คณะกรรมการตรวจสอบข้อเท็จจริงหม้อแปลงชำรุด ถึง ผจก.กฟภ.อ้อมน้อย
เลขที่ วันที่ ๓๐ พฤษภาคม ๒๕๖๖
เรื่อง รายงานผลการสอบสวนข้อเท็จจริงหม้อแปลงชำรุด บริเวณ แยกสาย ๔ ร้านข้าวแกงพังงา
เรียน ผจก.กฟภ.อ้อมน้อย

ตามอนุมัติแต่งตั้งคณะกรรมการที่ ก.๓/กบล. (มป.) ๔๒๐๒/๒๕๖๐ ลว. ๓๐ ต.ค.๒๕๖๐
คณะกรรมการฯ ดังมีรายชื่อข้างท้ายนี้ ขอรายงานผลการสอบสวนหม้อแปลงชำรุด ระบบ ๓ เฟส
๒๒๐๐๐-๔๐๐/๒๓๐ โวลท์ ขนาด ๕๐ เควีเอ พีโอเอ ๔๕-๐๑๒๐๖๘ ซีเรียลนัมเบอร์ ๔๕๐๔๔๓๓ ผลิตภัณฑ์
EKARAT ดังนี้.

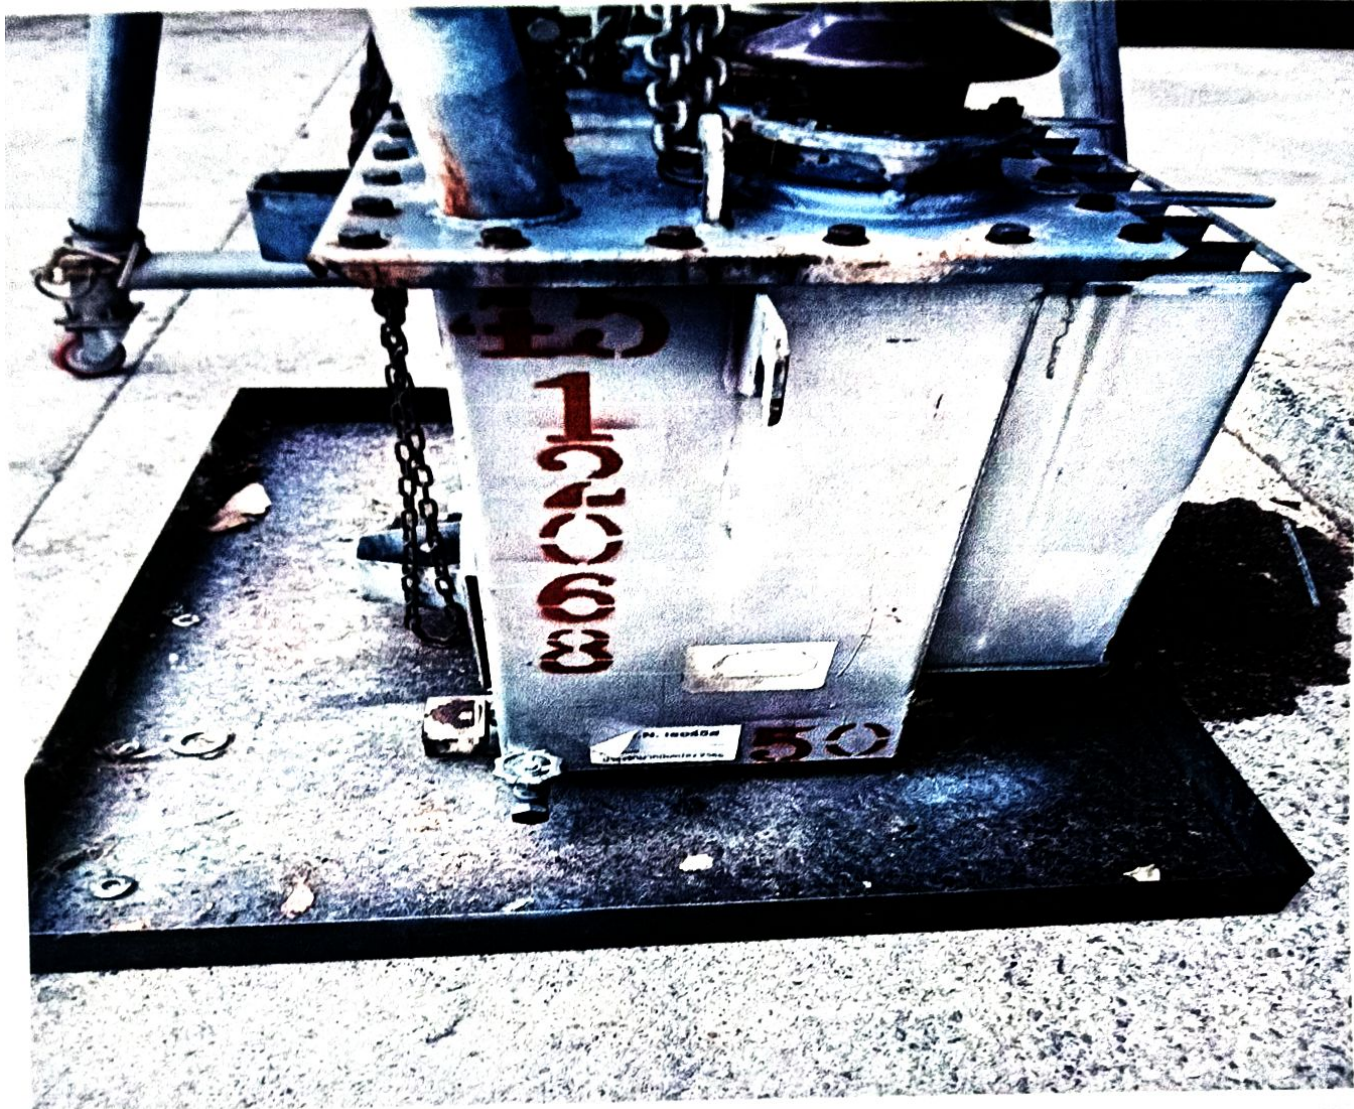
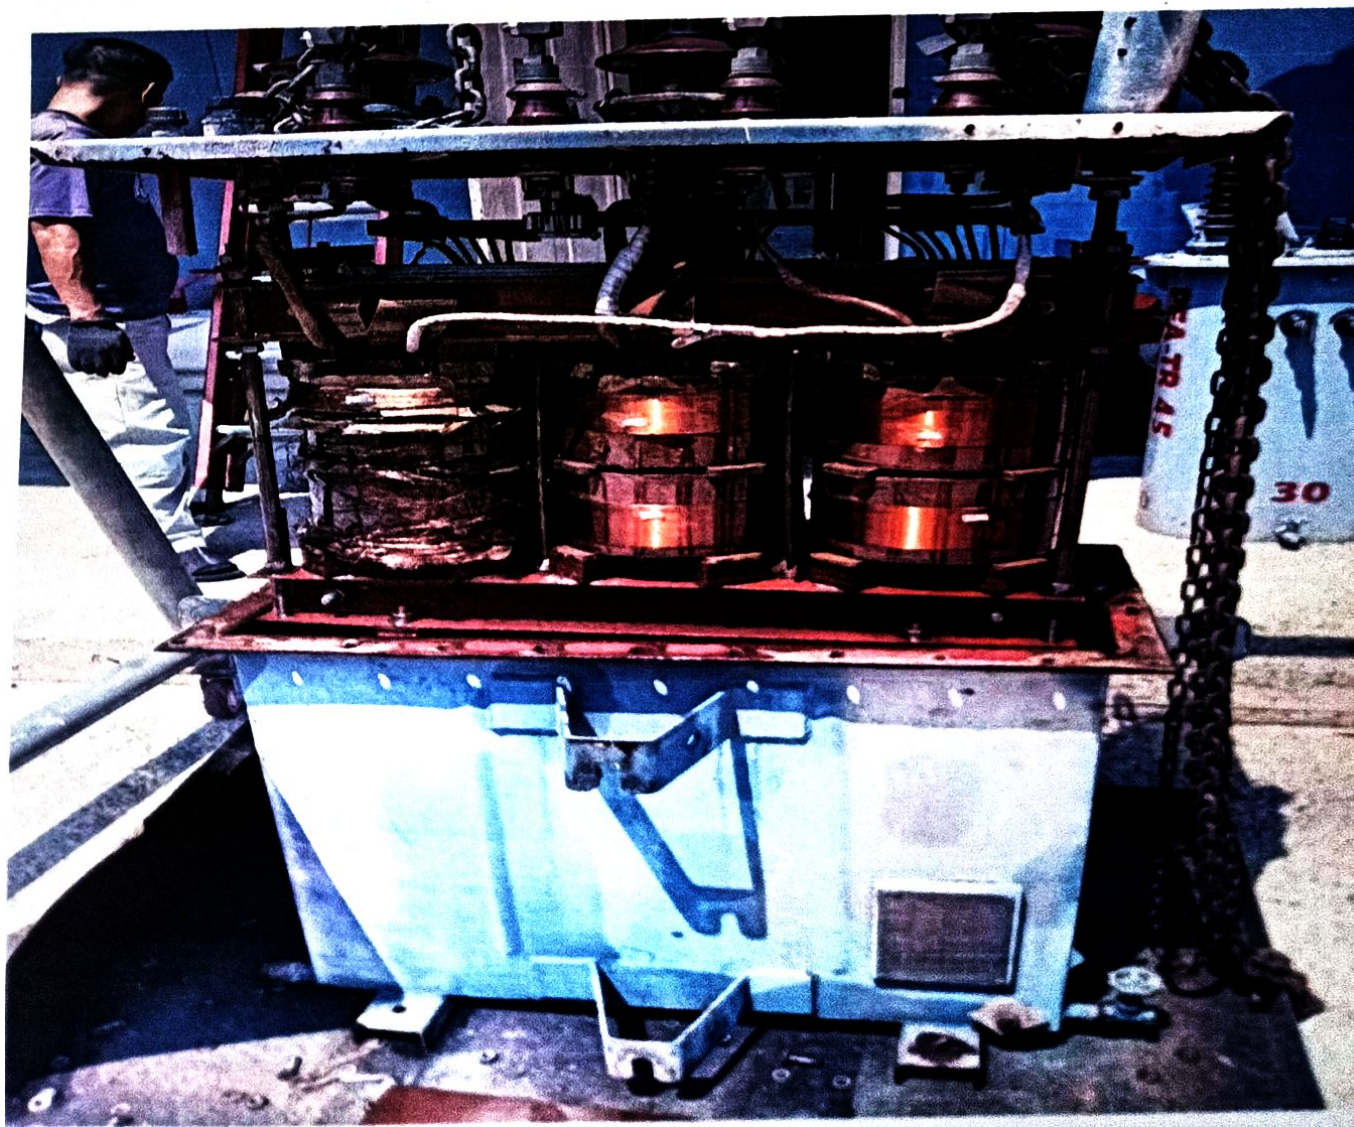
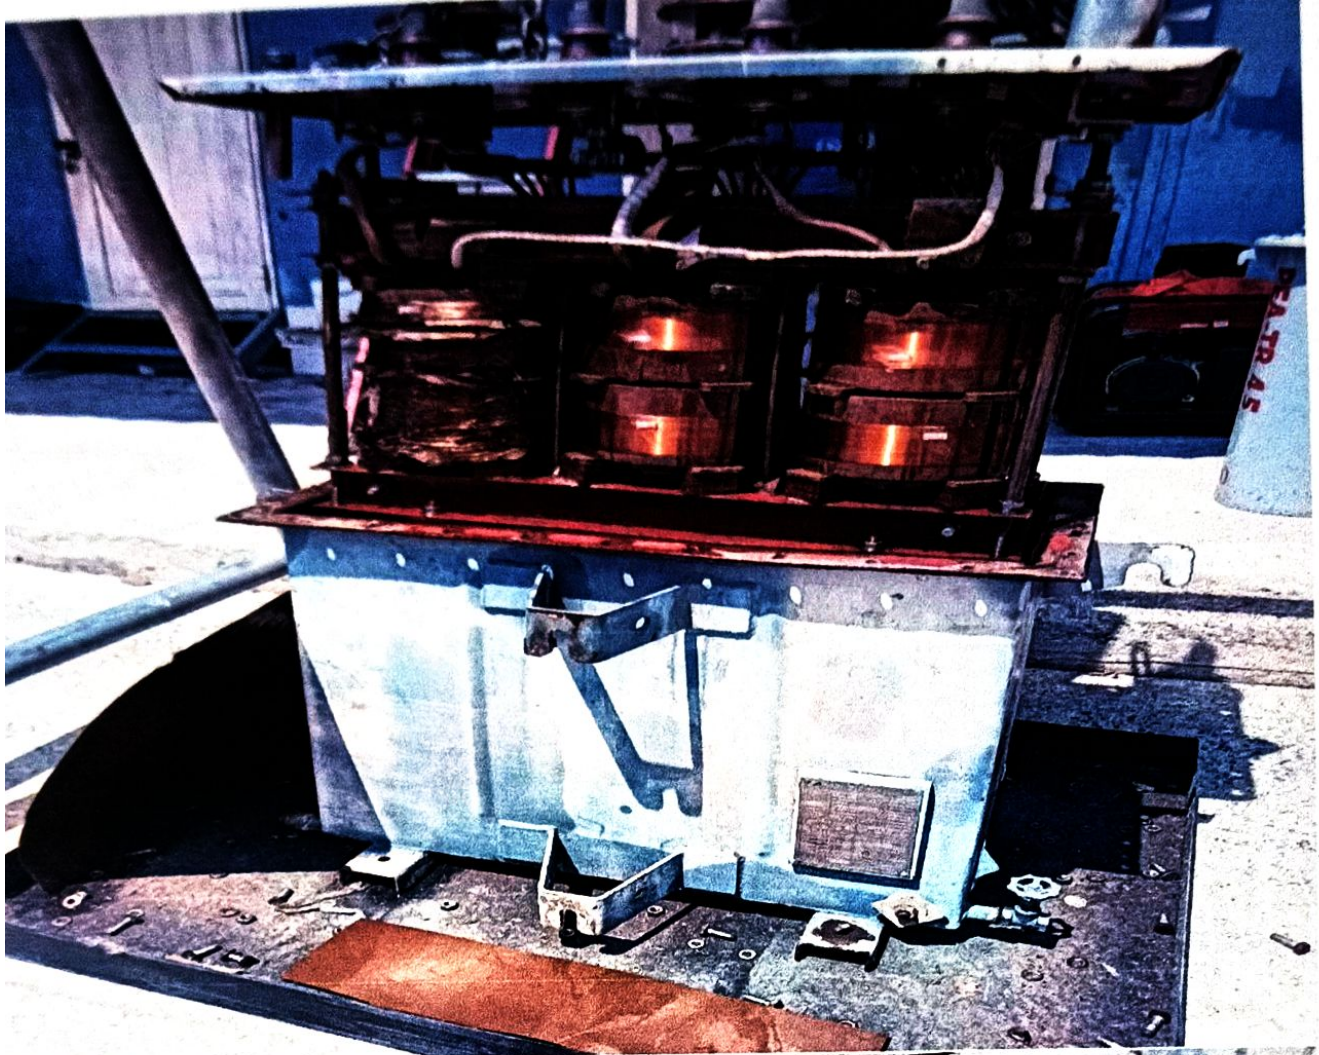
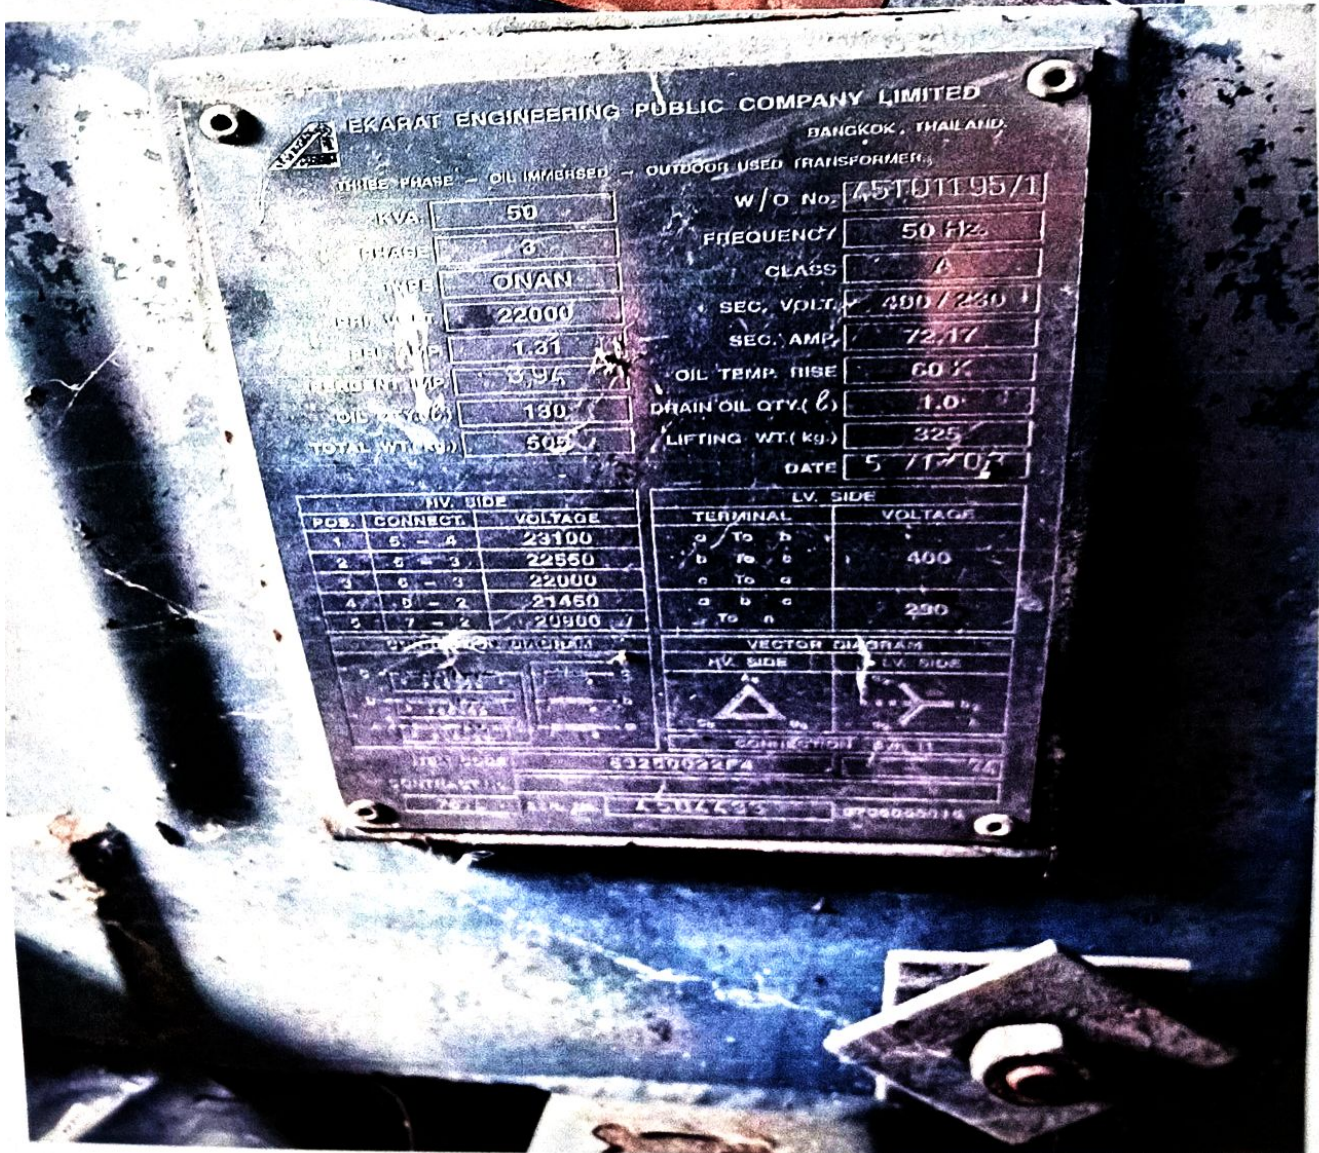
สภาพ	หมายเหตุ
ปกติ	-
ปกติ	-
ปกติ	-
ไหล	ฟ้าผ่า
-	-
-	-
ปกติ	-

- ๒.๓.๑ ขดลวดแรงสูง อาร์คขาด อาร์คเป็นจุด ทะลักหรือเปลี่ยนรูปทรง
ไหม้เกรียม ปกติ อื่นๆ
- ๒.๓.๒ ขดลวดแรงต่ำ อาร์คขาด อาร์คเป็นจุด ทะลักหรือเปลี่ยนรูปทรง
ไหม้เกรียม ปกติ อื่นๆ
- ๒.๓.๓ แกน ปกติ ชำรุด
- ๒.๓.๔ แท็บ ปกติ ชำรุด
- ๒.๓.๕ น้ำมันหม้อแปลง ปกติ มีน้ำปน มีเขม่าดำ
- ๒.๓.๖ ฉนวนที่ขดลวด ปกติ กรอบ - เกรียม อื่นๆ

๓.๑ สาเหตุการชำรุดเนื่องจาก มีการช็อตด้านขดลวดแรงสูง แต่ฟิวส์แรงสูงขาด ฟิวส์แรงต่ำไม่ขาด อายุการใช้งาน ๒๔ ปี

๓.๓ กรณีหม้อแปลงชำรุดเห็นควร ซ่อมไว้ใช้งาน รวบรวมไว้ขาย
๓.๔ อื่นๆ
