**การไฟฟ้าส่วนภูมิภาค**  
PROVINCIAL ELECTRICITY AUTHORITY

จาก คณะกรรมการตรวจสอบข้อเท็จจริงหม้อแปลงชำรุด ถึง กบข.(ก3)  
เลขที่ ก.3 สพน.(ปร.)- /2569 วันที่ 14 พฤษภาคม 2569  
เรื่อง รายงานผลการสอบสวนข้อเท็จจริงหม้อแปลงชำรุดบ้านขุนขยัน ม.8 ต.บางตาเถร อ.สองพี่น้อง  
จ.สุพรรณบุรี  
เรียน ผจก.กฟส.สองพี่น้อง

บันทึกการตรวจสอบและทดสอบหม้อแปลงระบบจำหน่าย

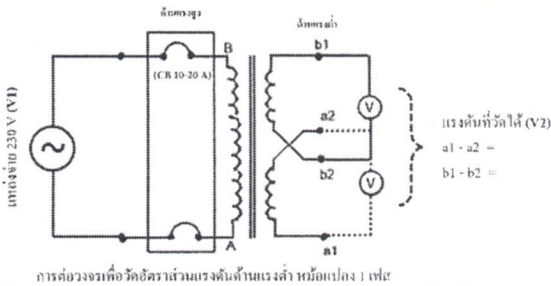
หม้อแปลง 1Ø

3. ค่าอัตราส่วนของแรงดันหม้อแปลง (อ้างอิงตาม \* ตารางอัตราส่วนแรงดันของหม้อแปลง)

แรงดันแหล่งจ่ายที่วัดได้ (V1)	Tap	ค่าแรงดันที่วัดได้ (V2) ใช้ทศนิยม 3 ตำแหน่ง			อัตราส่วน = V1/V2			ผลการทดสอบ	
		A (a1-a2)	B (b1-b2)	C	A (a1-a2)	B (b1-b2)	C	ปกติ	ผิดปกติ
	1							<input type="checkbox"/>	<input type="checkbox"/>
	2							<input type="checkbox"/>	<input type="checkbox"/>
230	3	0	0					<input type="checkbox"/>	<input checked="" type="checkbox"/>
	4							<input type="checkbox"/>	<input type="checkbox"/>
	5							<input type="checkbox"/>	<input type="checkbox"/>

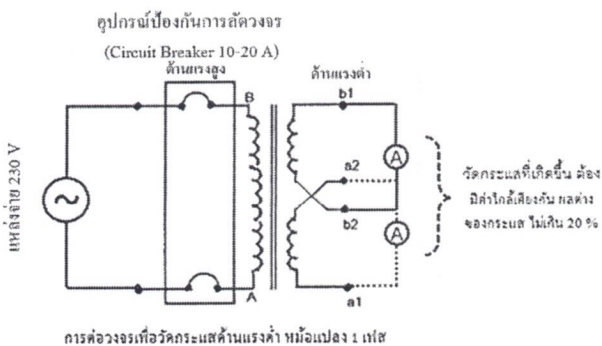
หม้อแปลง 1Ø

4. ค่าการทดสอบแบบลัดวงจร (ตรวจสอบการกระแสเทียบเคียง)

ผลการทดสอบกระแส Ø a-n (a1-a2) ค่าที่วัดได้.....แอมป์	<input type="checkbox"/> ปกติ	<input checked="" type="checkbox"/> ผิดปกติ
ผลการทดสอบกระแส Ø b-n (b1-b2) ค่าที่วัดได้.....แอมป์	<input type="checkbox"/> ปกติ	<input checked="" type="checkbox"/> ผิดปกติ

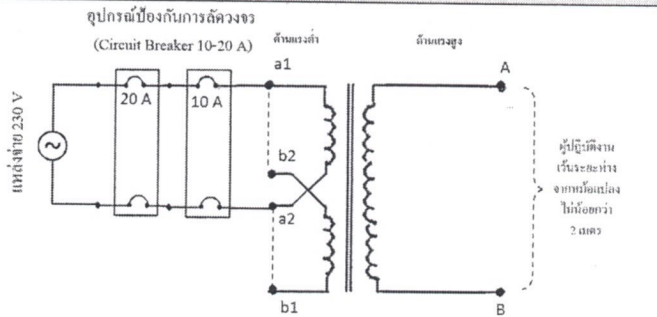
หม้อแปลง 1Ø

5. ค่าการทดสอบแบบเปิดวงจร (ตรวจสอบการลัดวงจรของขดลวด)

หมายเหตุ : ตรวจสอบระดับน้ำมันให้อยู่ระดับปกติ โดยหม้อแปลง 1 เฟส ป้อนแรงดันระหว่างขั้ว a1 - a2 (ด้านแรงต่ำ) และสลับป้อนแรงดันระหว่างขั้ว b1 - b2 (ด้านแรงต่ำ) เพื่อตรวจสอบการลัดวงจร

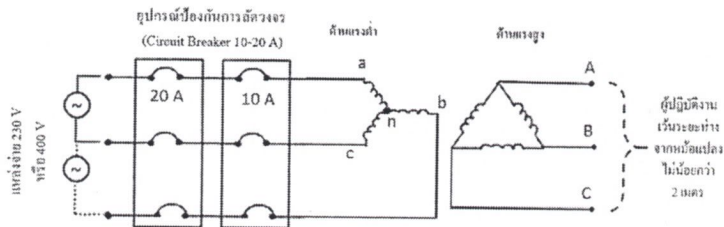
หม้อแปลง 3Ø

หมายเหตุ : ตรวจสอบระดับน้ำมันให้อยู่ระดับปกติ โดยหม้อแปลง 3 เฟส กรณีใช้แหล่งจ่ายแบบ Single Phase (230V) ป้อนแรงดันระหว่างขั้ว a - n, b - n และ c - n (ด้านแรงต่ำ) เพื่อตรวจสอบการลัดวงจร

ผลการทดสอบ Ø A (a1-a2)	<input type="checkbox"/> ปกติ	<input type="checkbox"/> ผิดปกติ
ผลการทดสอบ Ø B (b1-b2)	<input type="checkbox"/> ปกติ	<input type="checkbox"/> ผิดปกติ
ผลการทดสอบ Ø C	<input type="checkbox"/> ปกติ	<input type="checkbox"/> ผิดปกติ

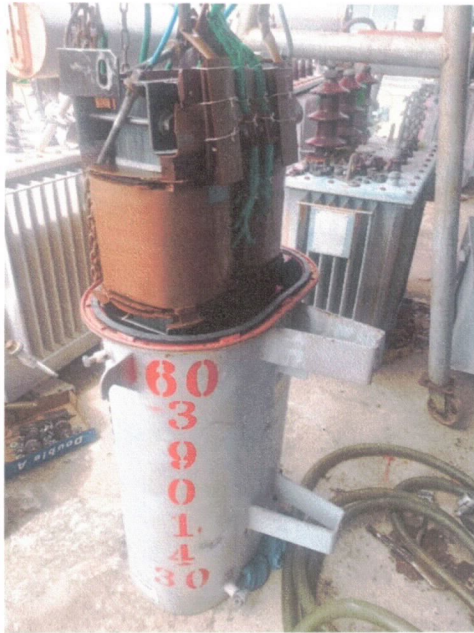
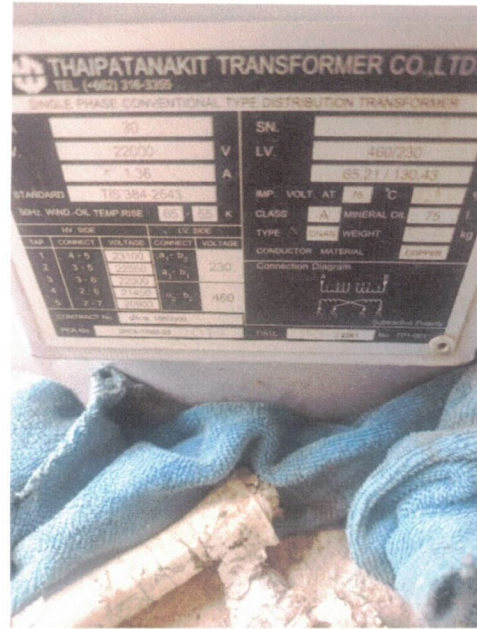
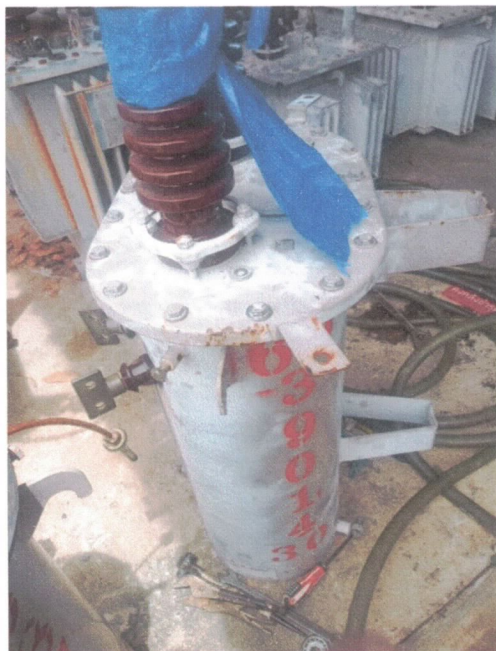
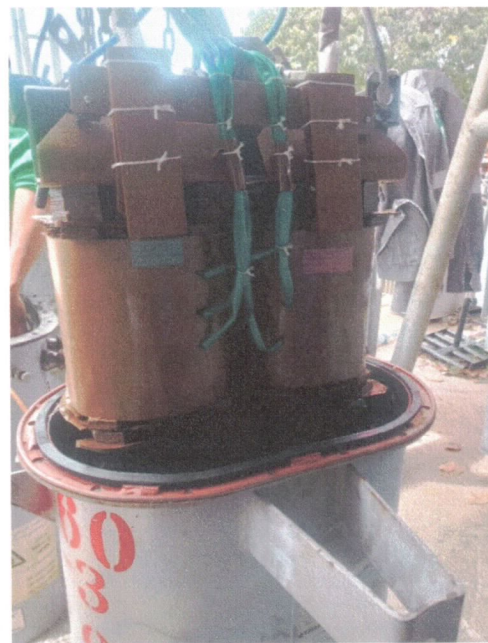
รูปหม้อแปลง (ชำรุด)

3.1 สาเหตุการชำรุดเนื่องจาก (เสื่อมสภาพ)

3.3 อื่นๆ หม้อแปลงเสื่อมสภาพจากการใช้งาน ตามแผนสับเปลี่ยนหม้อแปลงระบบจำหน่ายตาม  
วาระ เห็นควรรวบรวมไว้จำหน่าย

PEA 60-039014 Serial No. ๑3113

ขนาด 30 KVA

ผู้ผลิต THAIPATANAKIT

3.2 คณะกรรมการฯ เห็นควรให้  ช่อมไว้ใช้งาน  จำหน่ายโดยวิธีการขาย  
 จำหน่ายเป็นสูญ  ส่งเคลมประกัน
