**การไฟฟ้าส่วนภูมิภาค**  
PROVINCIAL ELECTRICITY AUTHORITY

จาก คณะกรรมการตรวจสอบข้อเท็จจริงหม้อแปลงชำรุด ถึง ผจก.กฟฟ.อ้อมน้อย  
เลขที่ วันที่ ๑๑ ธันวาคม ๒๕๖๗  
เรื่อง รายงานผลการสอบสวนข้อเท็จจริงหม้อแปลงชำรุด บริเวณ เอื้ออาทรพุทธมณฑลสาย ๕  
เรียน ผจก.กฟฟ.อ้อมน้อย

ตามอนุมัติแต่งตั้งคณะกรรมการฯที่ ก.๓/กบล. (มป.) ๔๒๐๒/๒๕๖๐ ลว. ๓๐ ต.ค.๒๕๖๐  
คณะกรรมการฯ ดังมีรายชื่อข้างท้ายนี้ ขอรายงานผลการสอบสวนหม้อแปลงชำรุด ระบบ ๓ เฟส  
๒๒๐๐๐-๔๐๐/๒๓๐ โวลท์ ขนาด ๑๐๐ เควีเอ พีโอเอ ๓๖-๐๑๖๘๘๖ ซีเรียลนัมเบอร์ ๙๓๔๒๒๓ ผลิตภัณฑ์  
THAIMAXWELL ดังนี้.

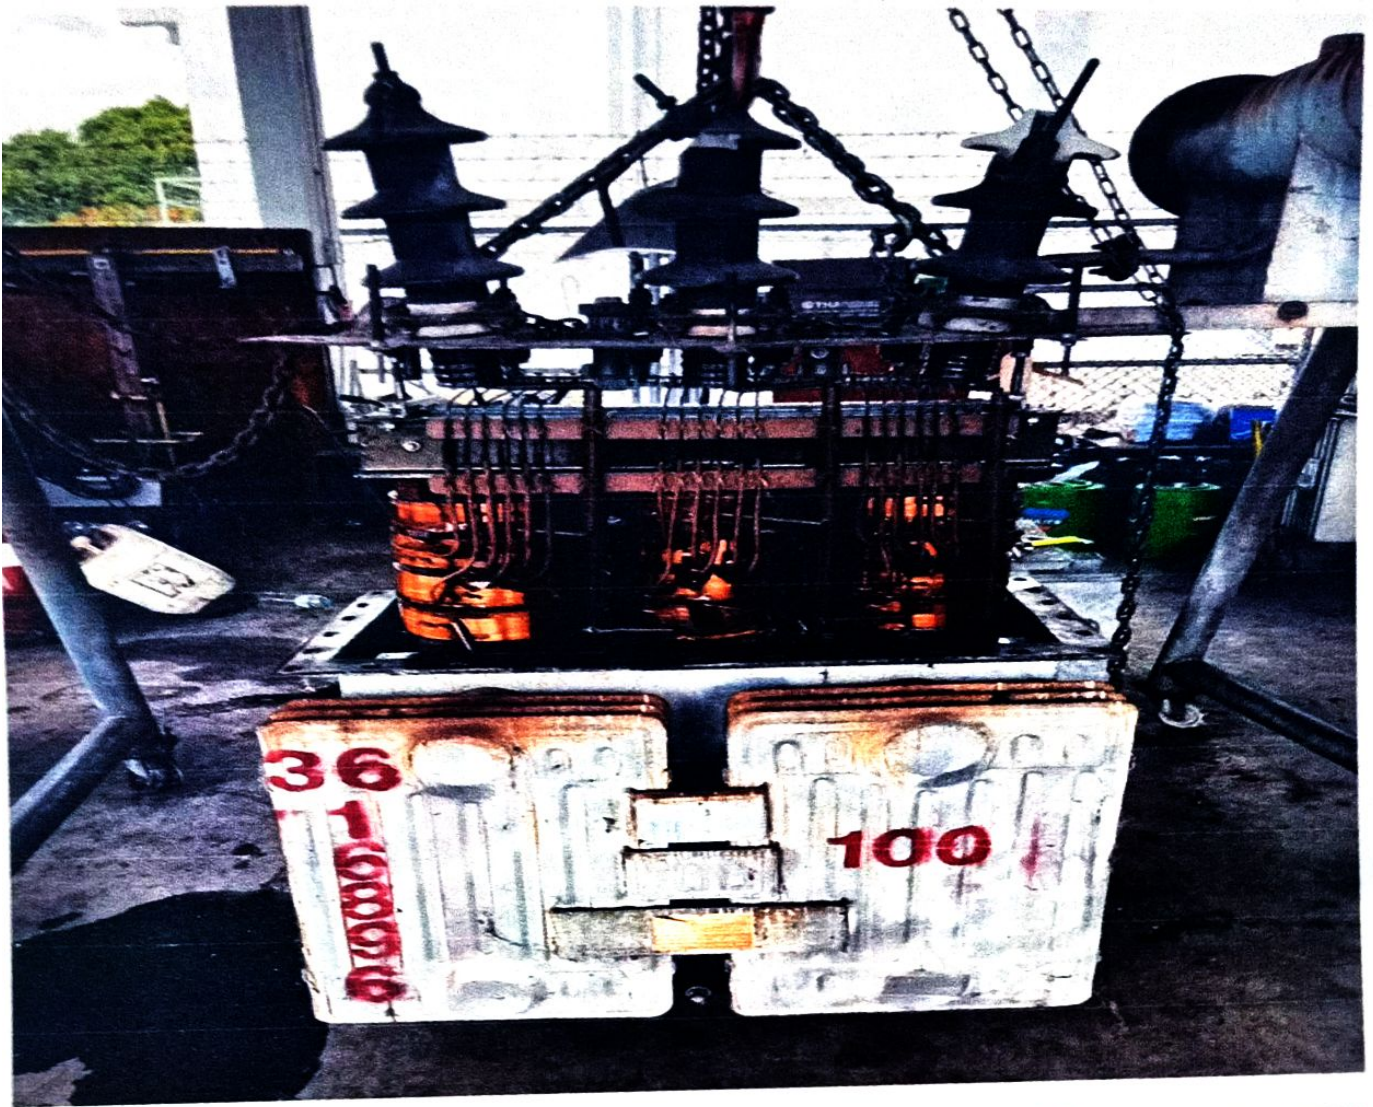
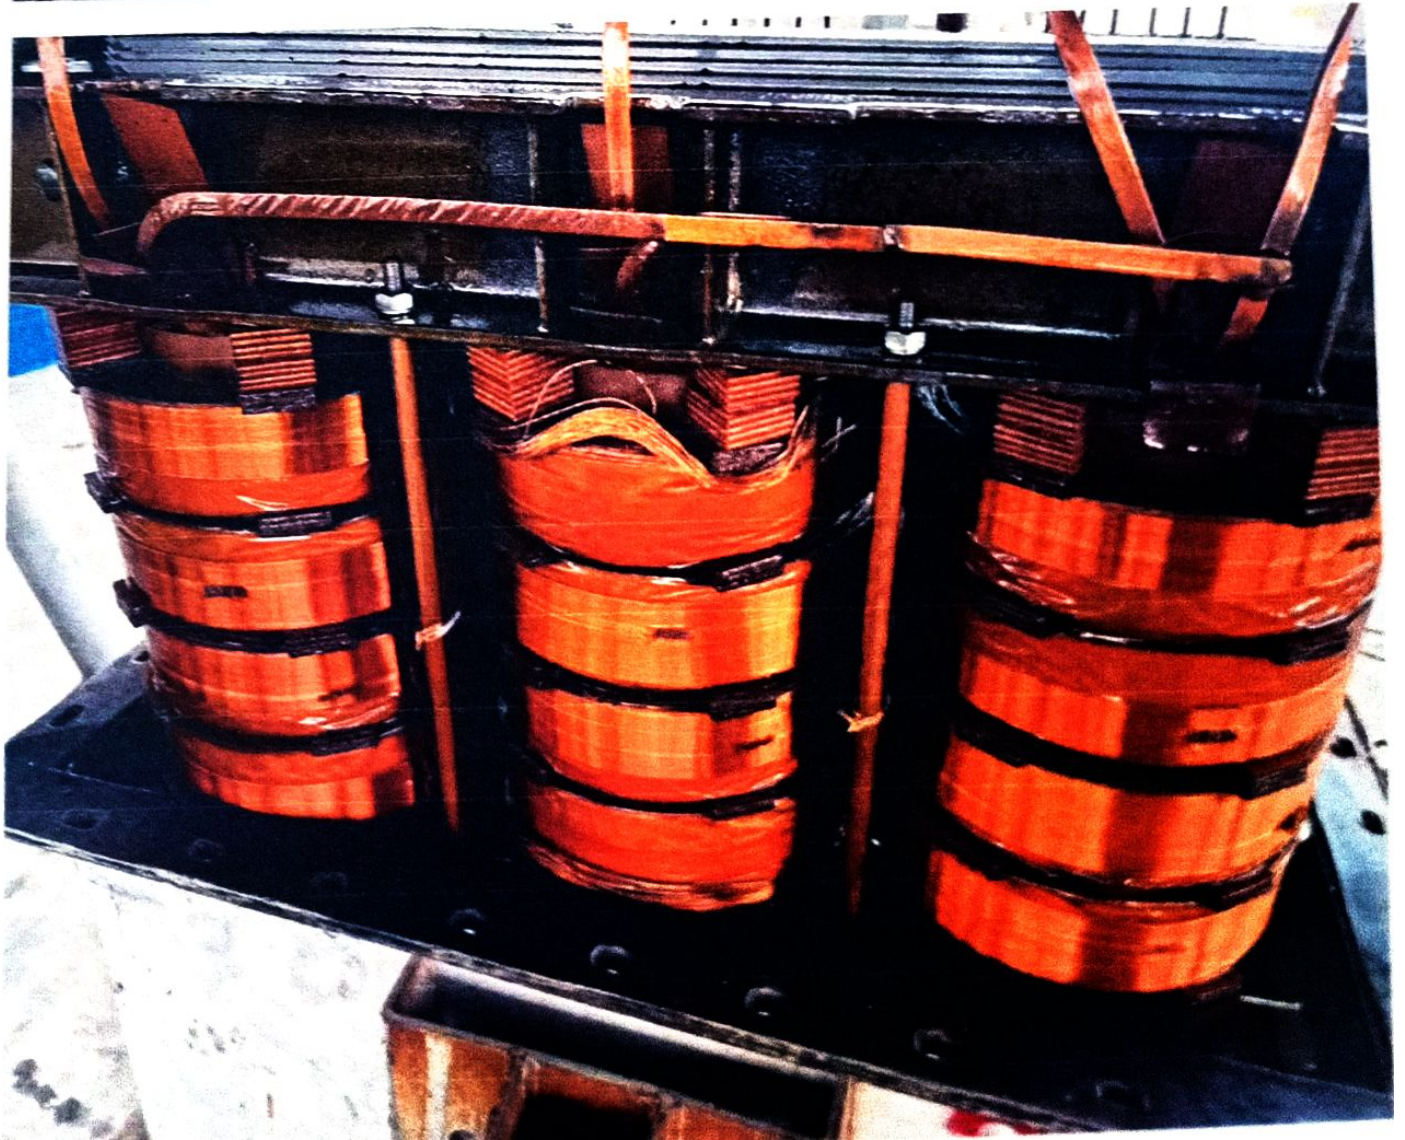
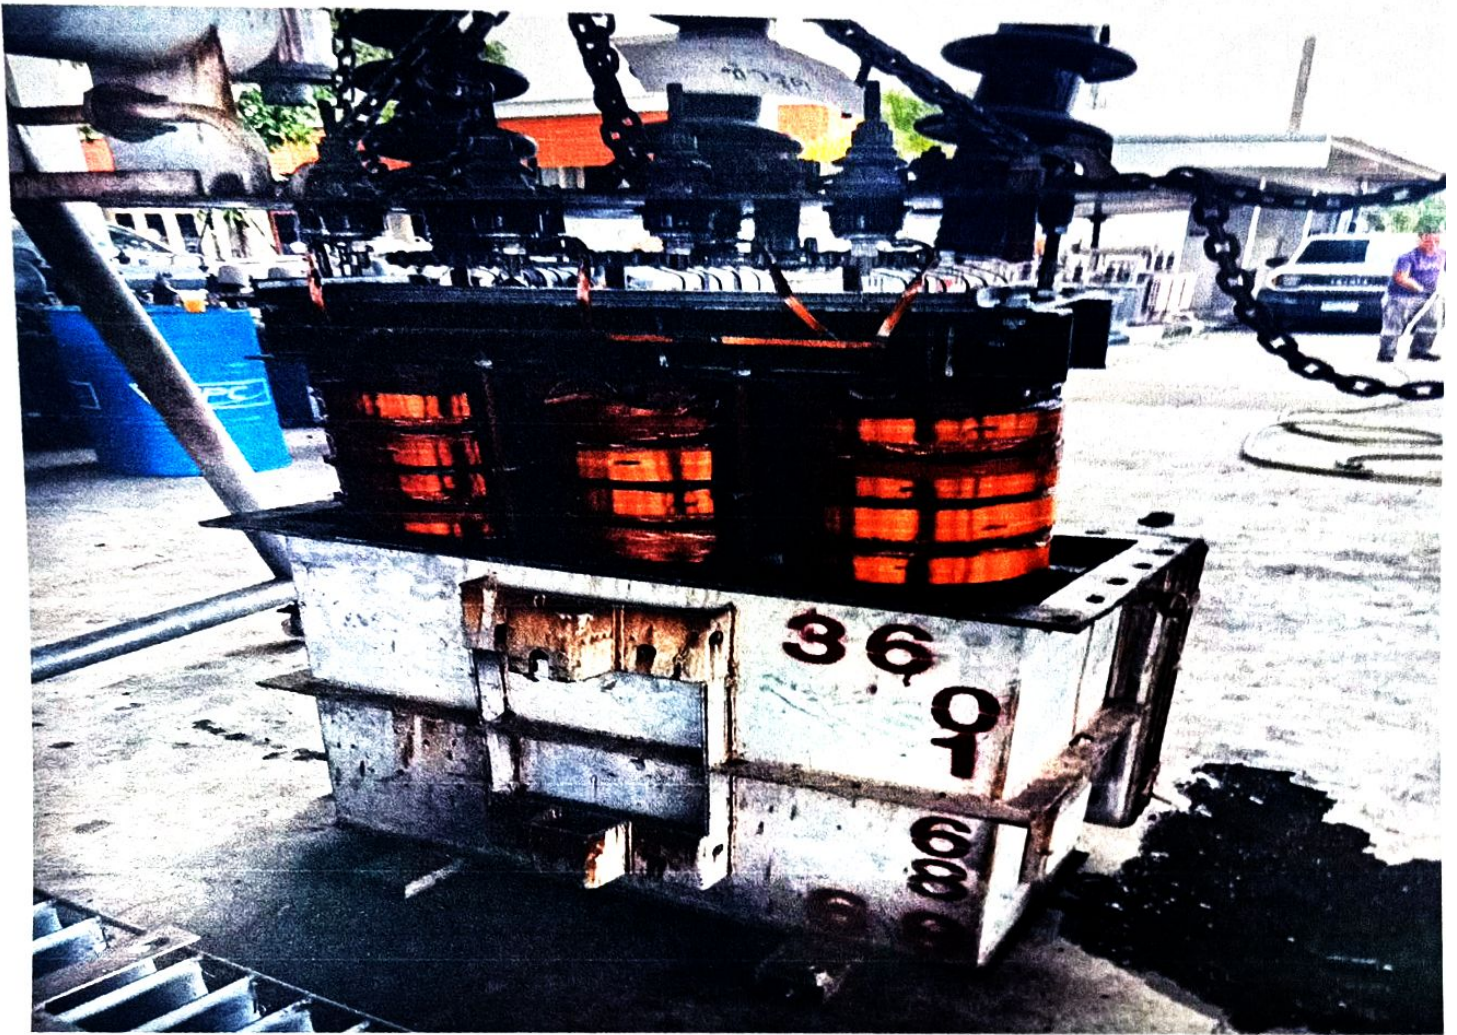
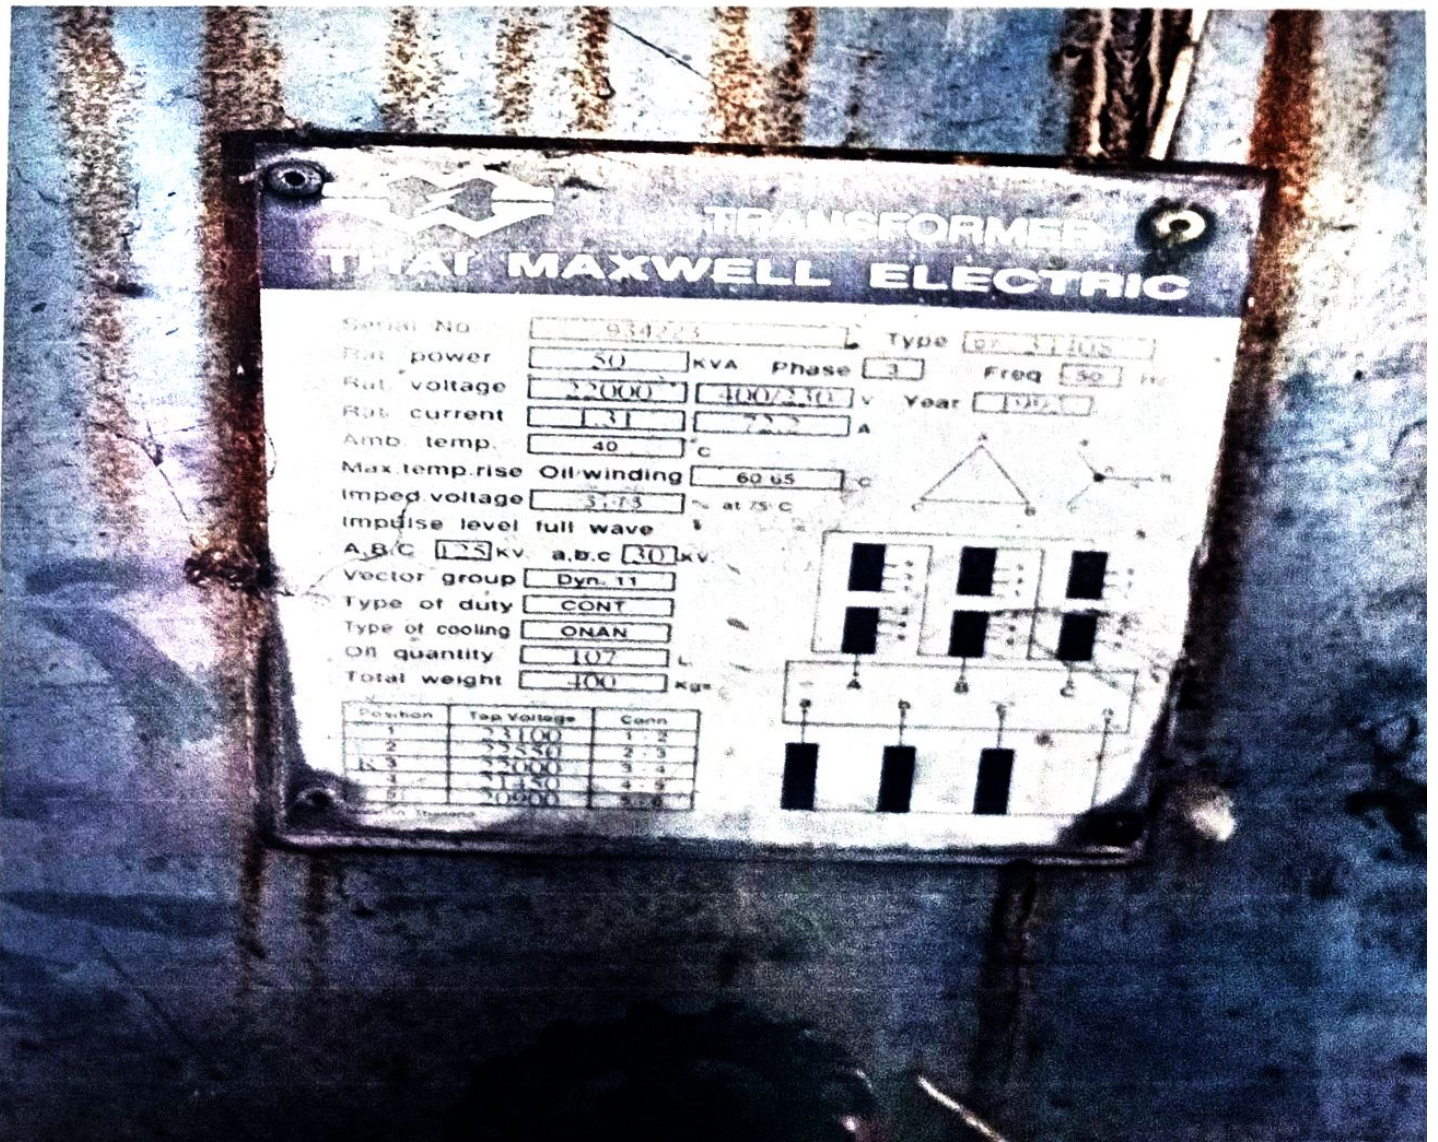
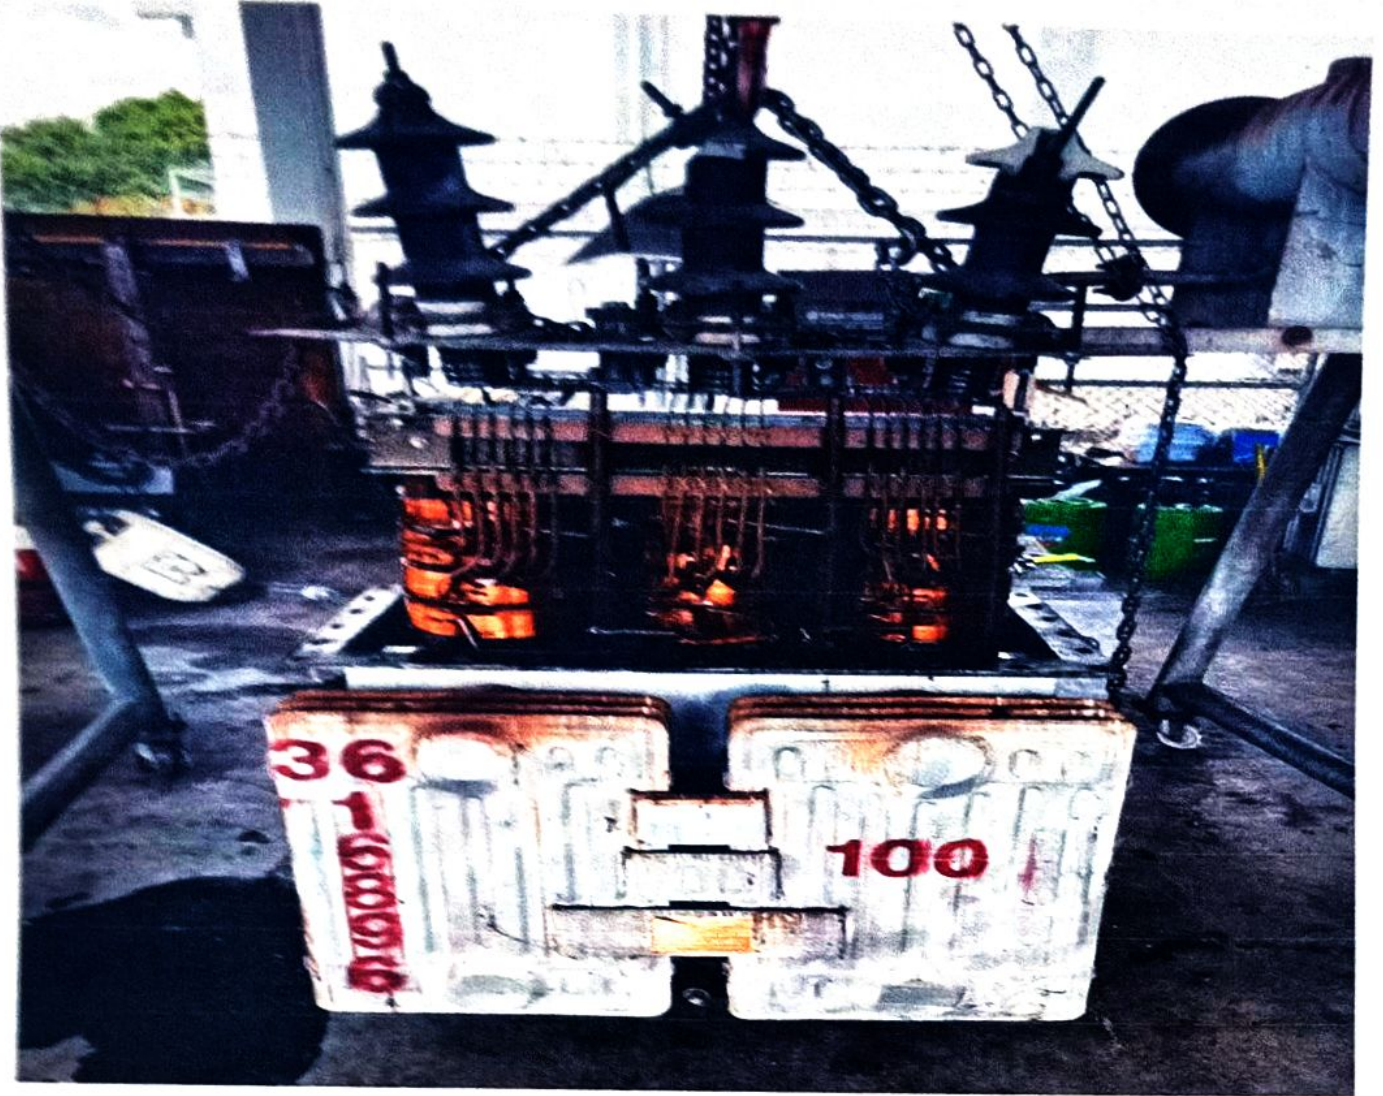
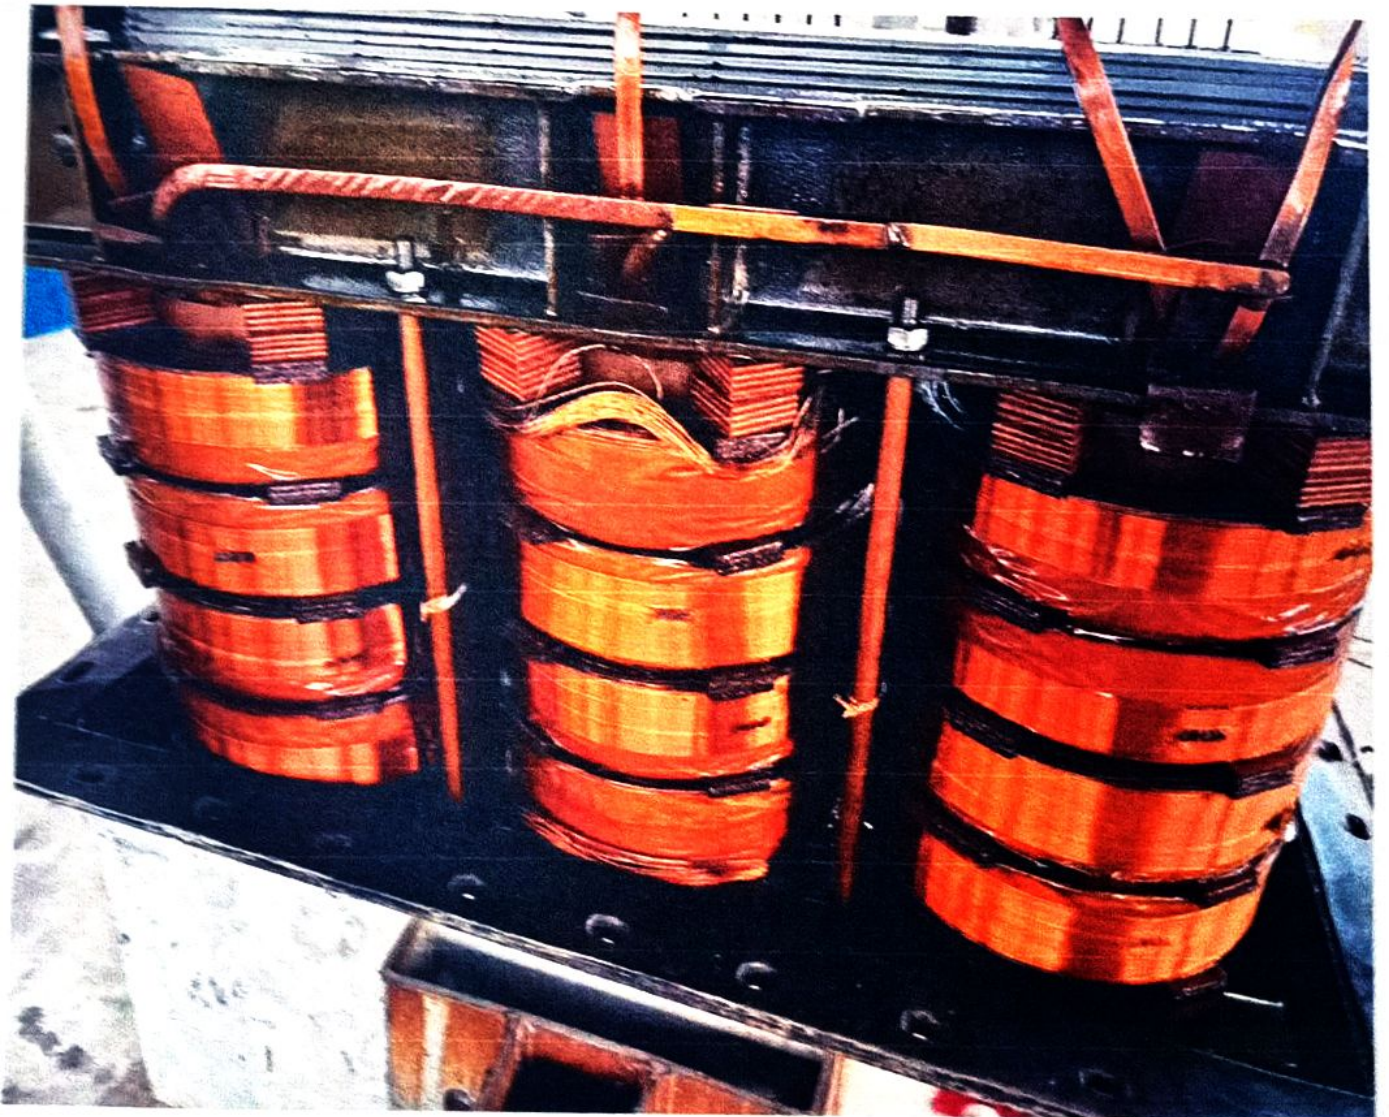
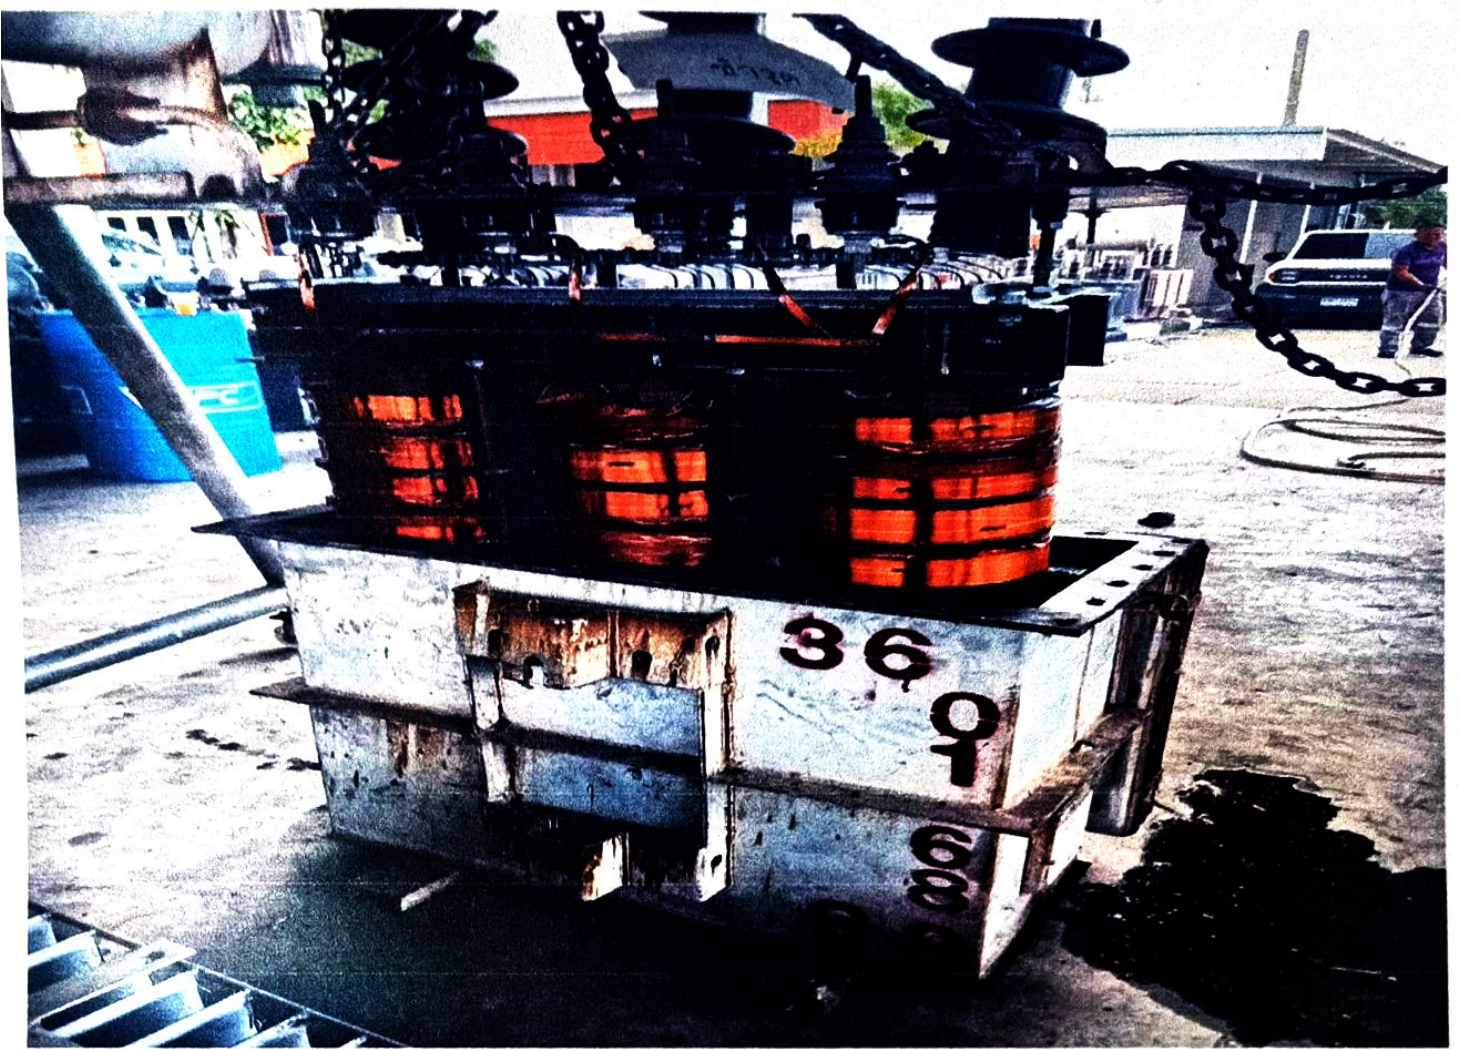
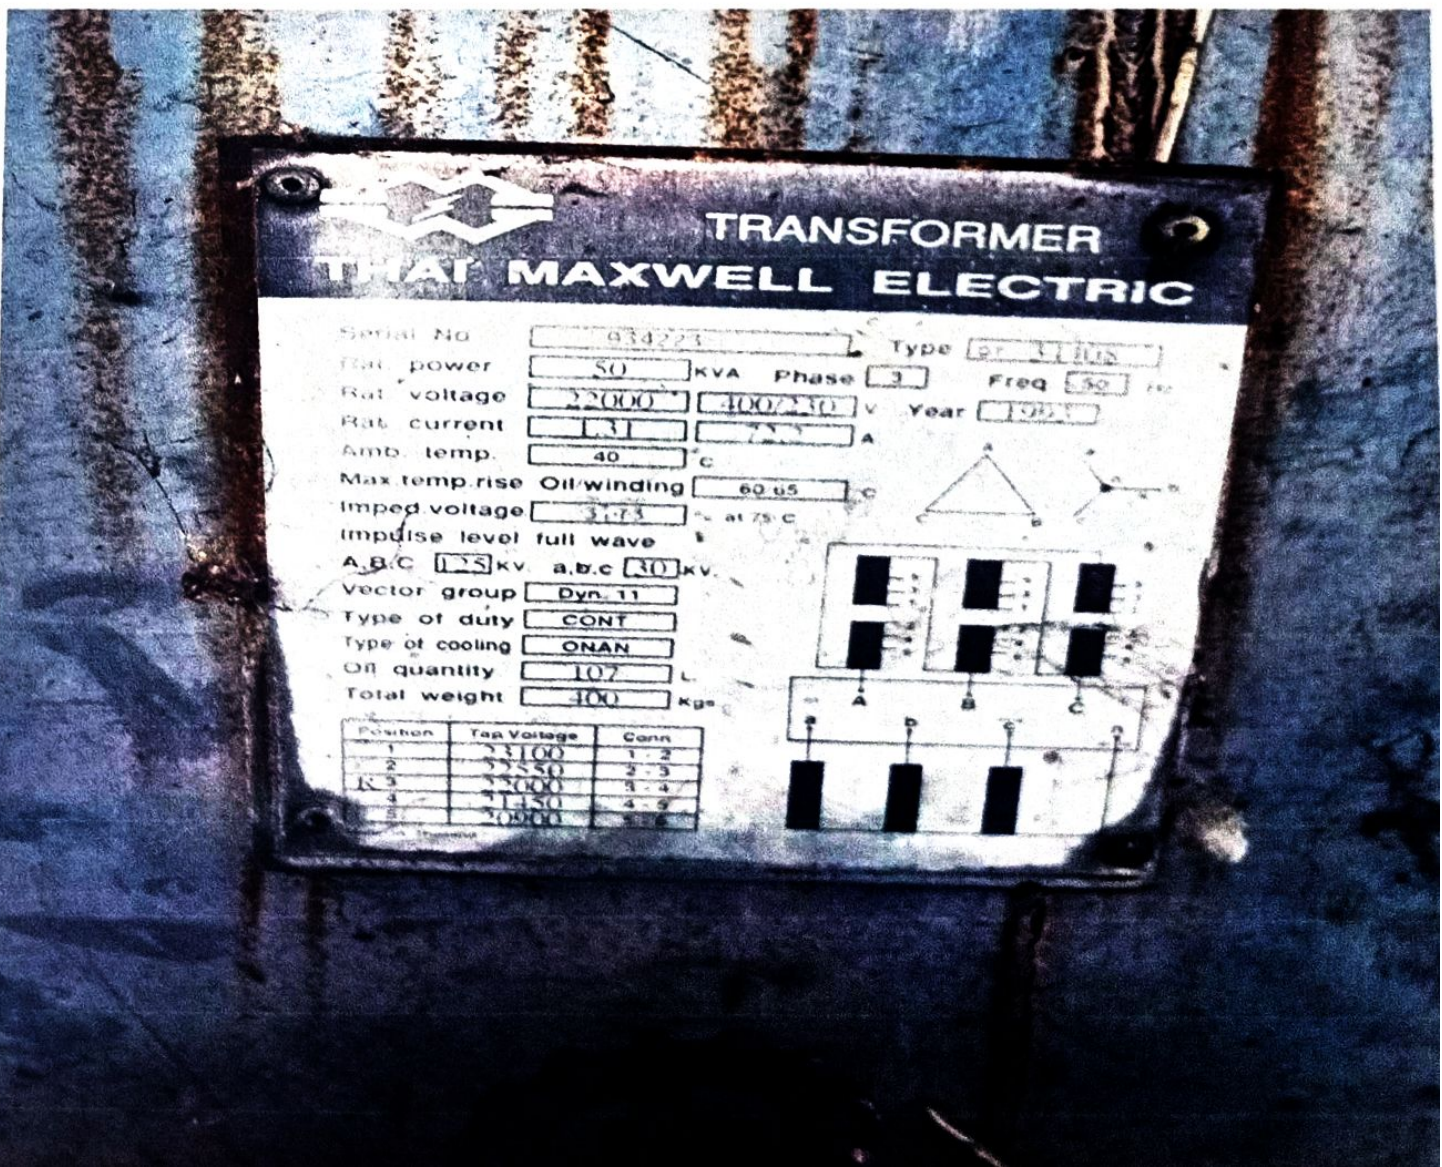
๒.๓.๑ ขดลวดแรงสูง อาร์คขาด อาร์คเป็นจุด ทะลักหรือเปลี่ยนรูปทรง

๒.๓.๒ ขดลวดแรงต่ำ อาร์คขาด อาร์คเป็นจุด ทะลักหรือเปลี่ยนรูปทรง

๒.๓.๕ น้ำมันหม้อแปลง ปกติ มีน้ำปน มีเขม่าดำ

๓.๑ สาเหตุการชำรุดเนื่องจาก มีการช็อตด้านขดลวดแรงต่ำ แต่พิวส์แรงสูงขาด พิวส์แรงต่ำไม่ขาด อายุการใช้งาน ๓๑ ปี
