การไฟฟ้าส่วนภูมิภาค
PROVINCIAL ELECTRICITY AUTHORITY

จาก คณะกรรมการตรวจสอบข้อเท็จจริงหม้อแปลงชำรุด ถึง ผจก.กฟฟ.อ้อมน้อย
เลขที่ วันที่ ๑๐ มีนาคม ๒๕๖๙
เรื่อง รายงานผลการสอบสวนข้อเท็จจริงหม้อแปลงชำรุด บริเวณ หมู่บ้านหลังสวนสาย ๔
เรียน ผจก.กฟฟ.อ้อมน้อย

ตามอนุมัติแต่งตั้งคณะกรรมการที่ ก.๓/กบล. (มป.) ๔๒๐๒/๒๕๖๐ ลว. ๓๐ ต.ค.๒๕๖๐
คณะกรรมการฯ ดังมีรายชื่อข้างท้ายนี้ ขอรายงานผลการสอบสวนหม้อแปลงชำรุด ระบบ ๓ เฟส
๒๒๐๐๐-๔๐๐/๒๓๐ โวลท์ ขนาด ๒๕๐ เควีเอ พีโอเอ TR๕๕-๐๐๙๖๒๘ ซีเรียลนัมเบอร์ ๕๕๖๑๖๓
ผลิตภัณฑ์ TUSCO TRAF0 ดังนี้.

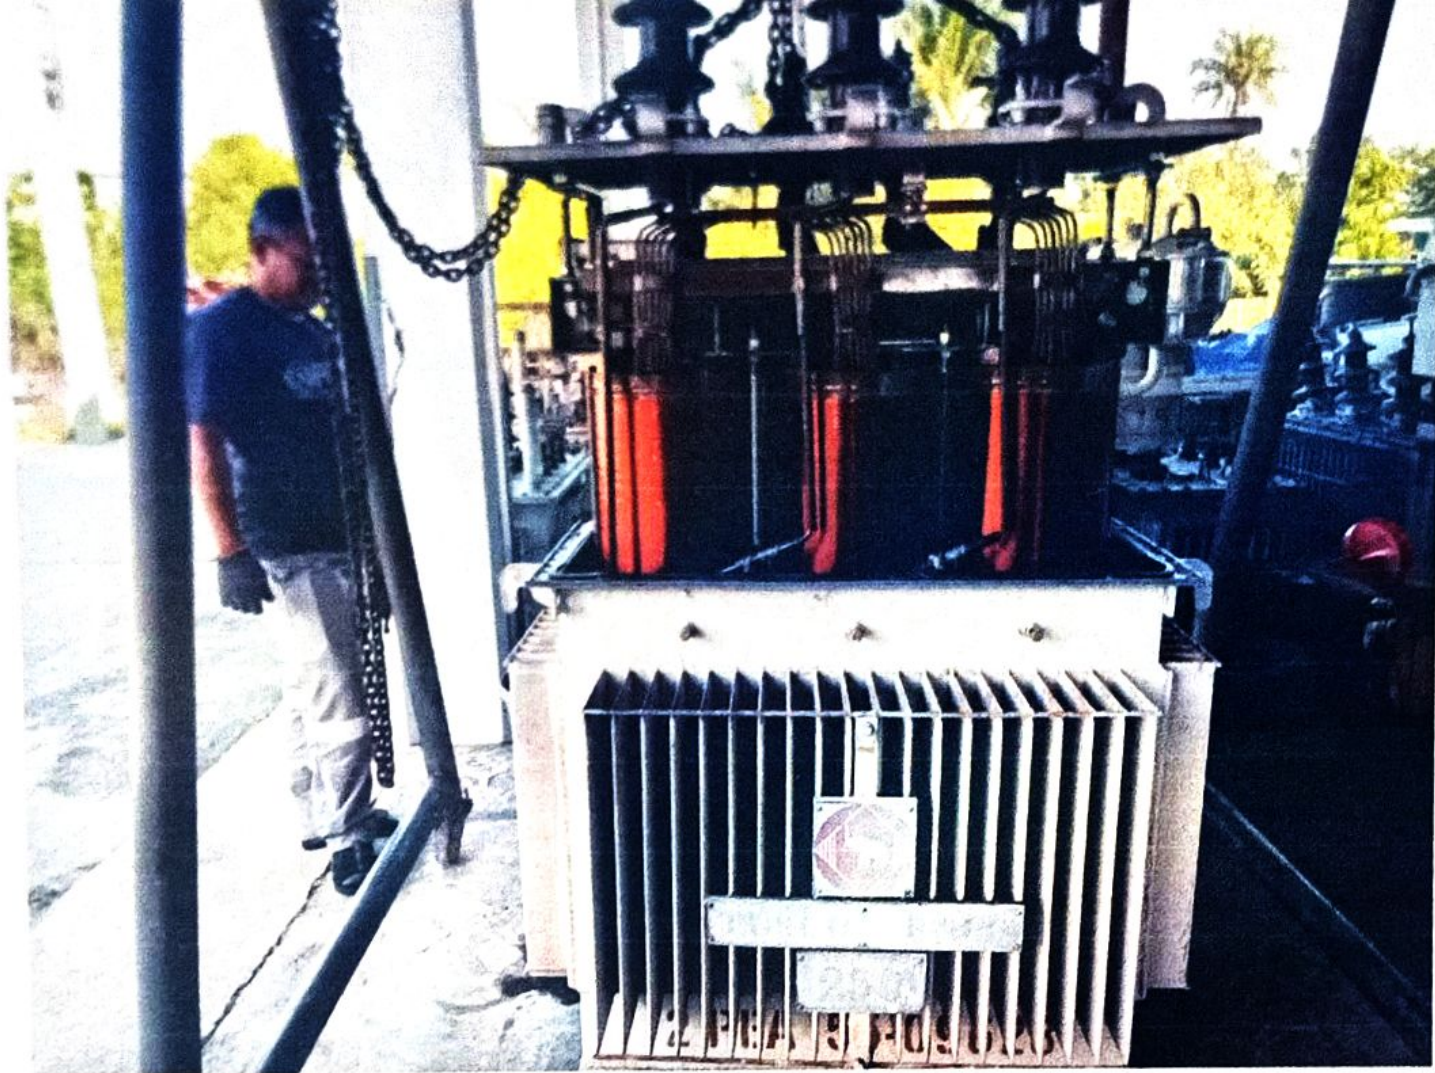
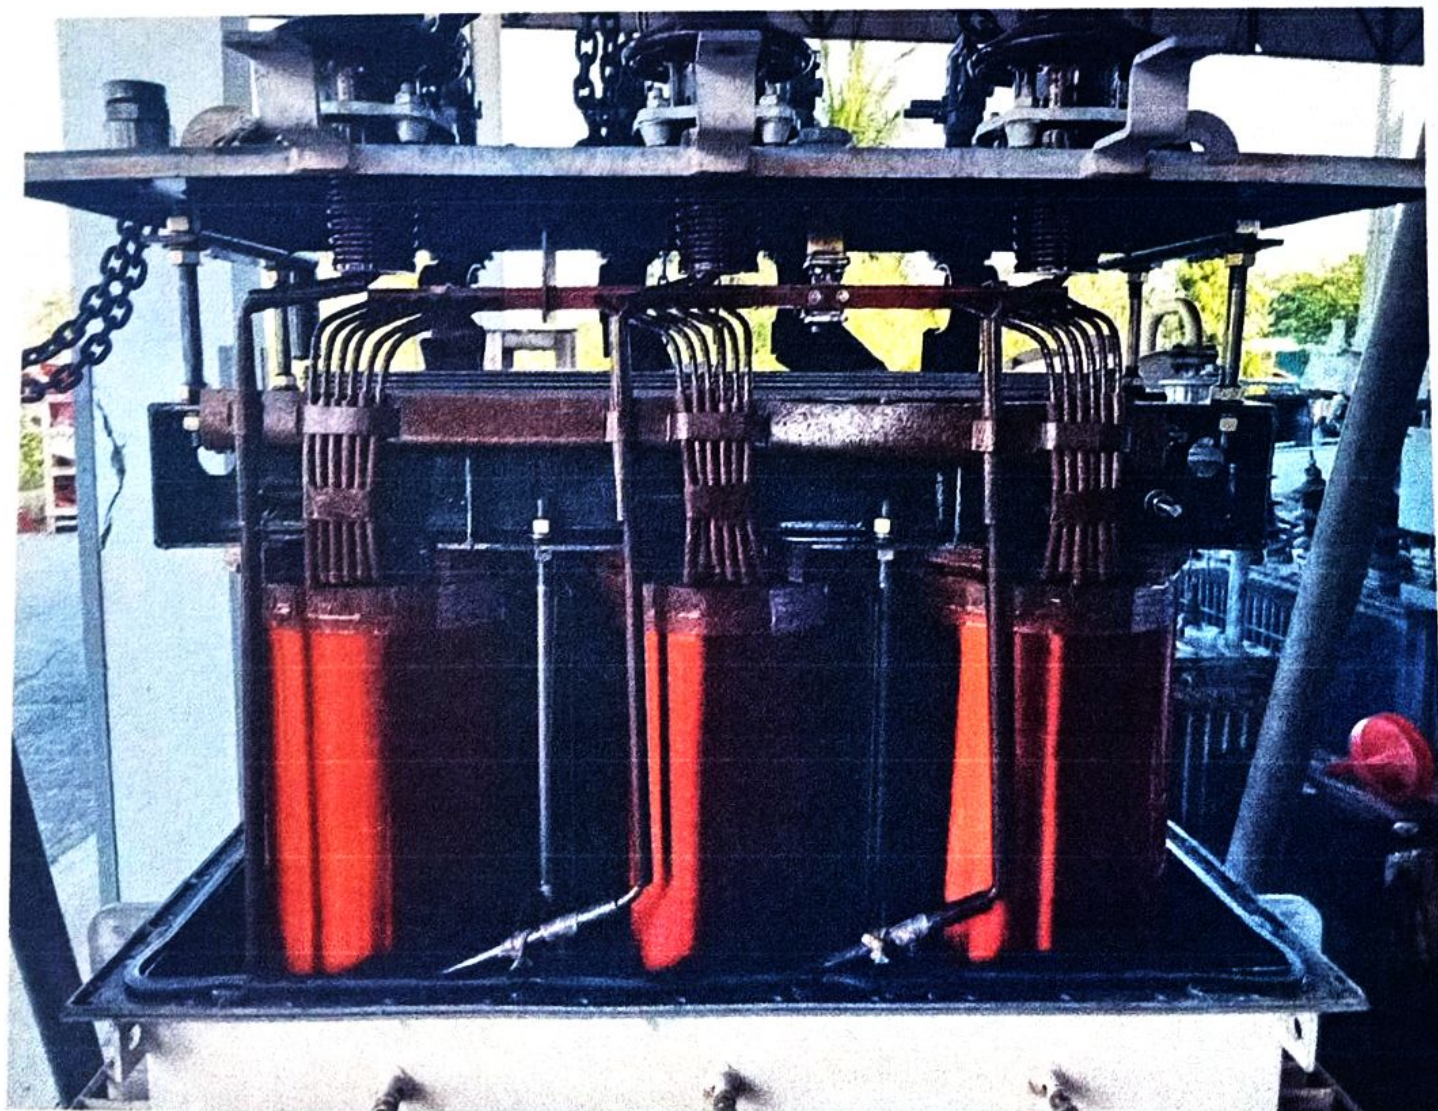
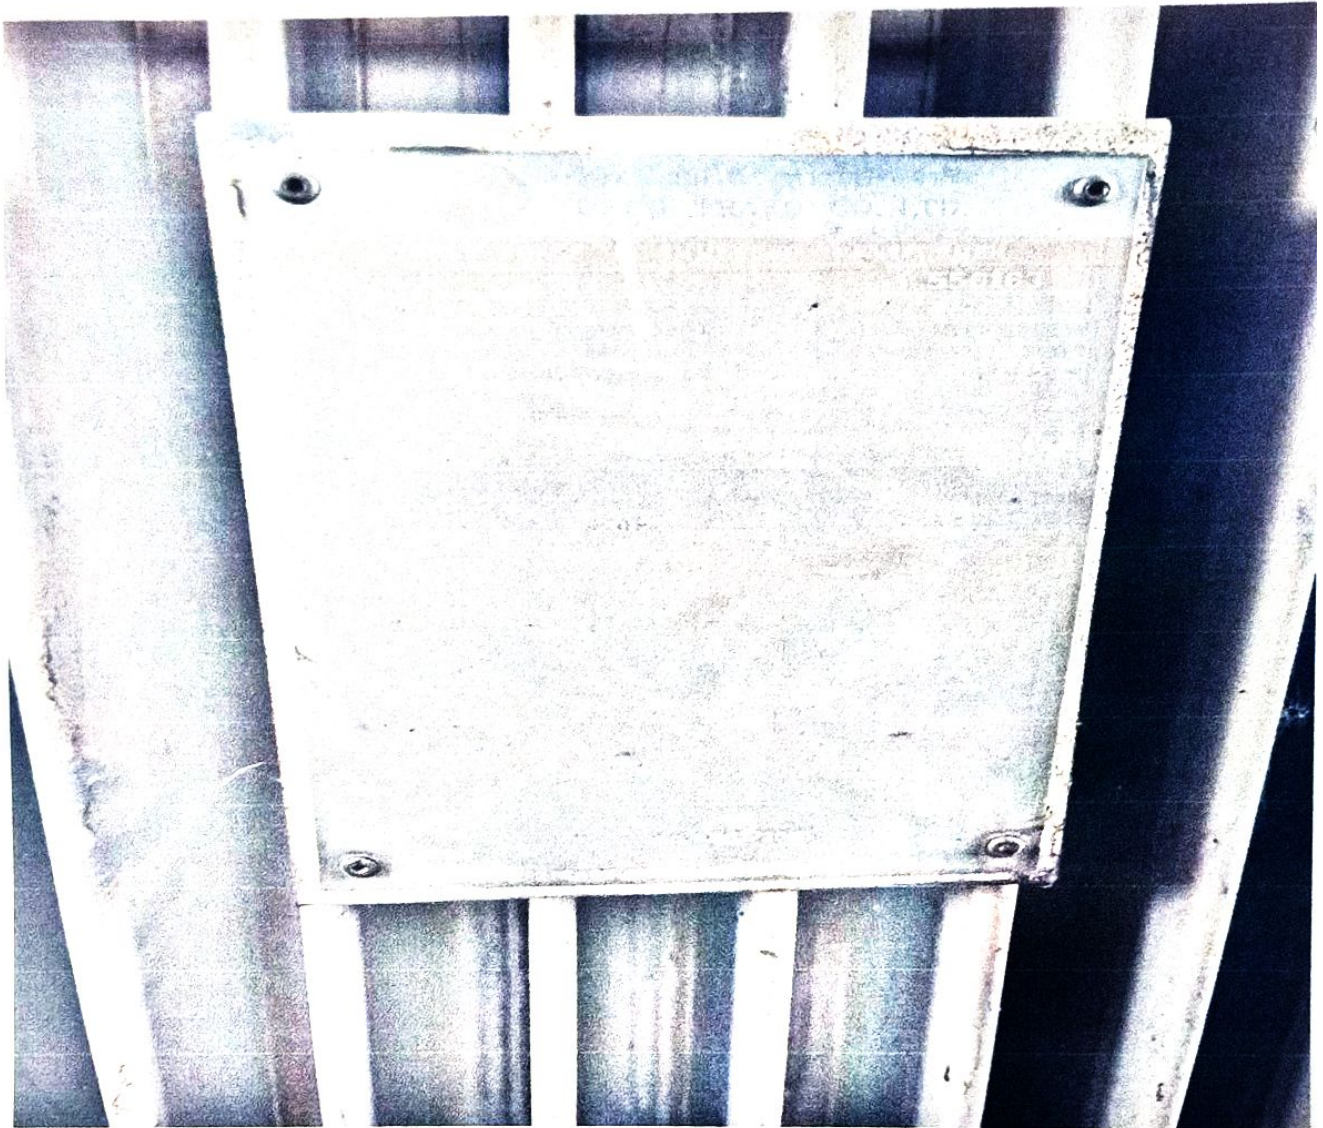
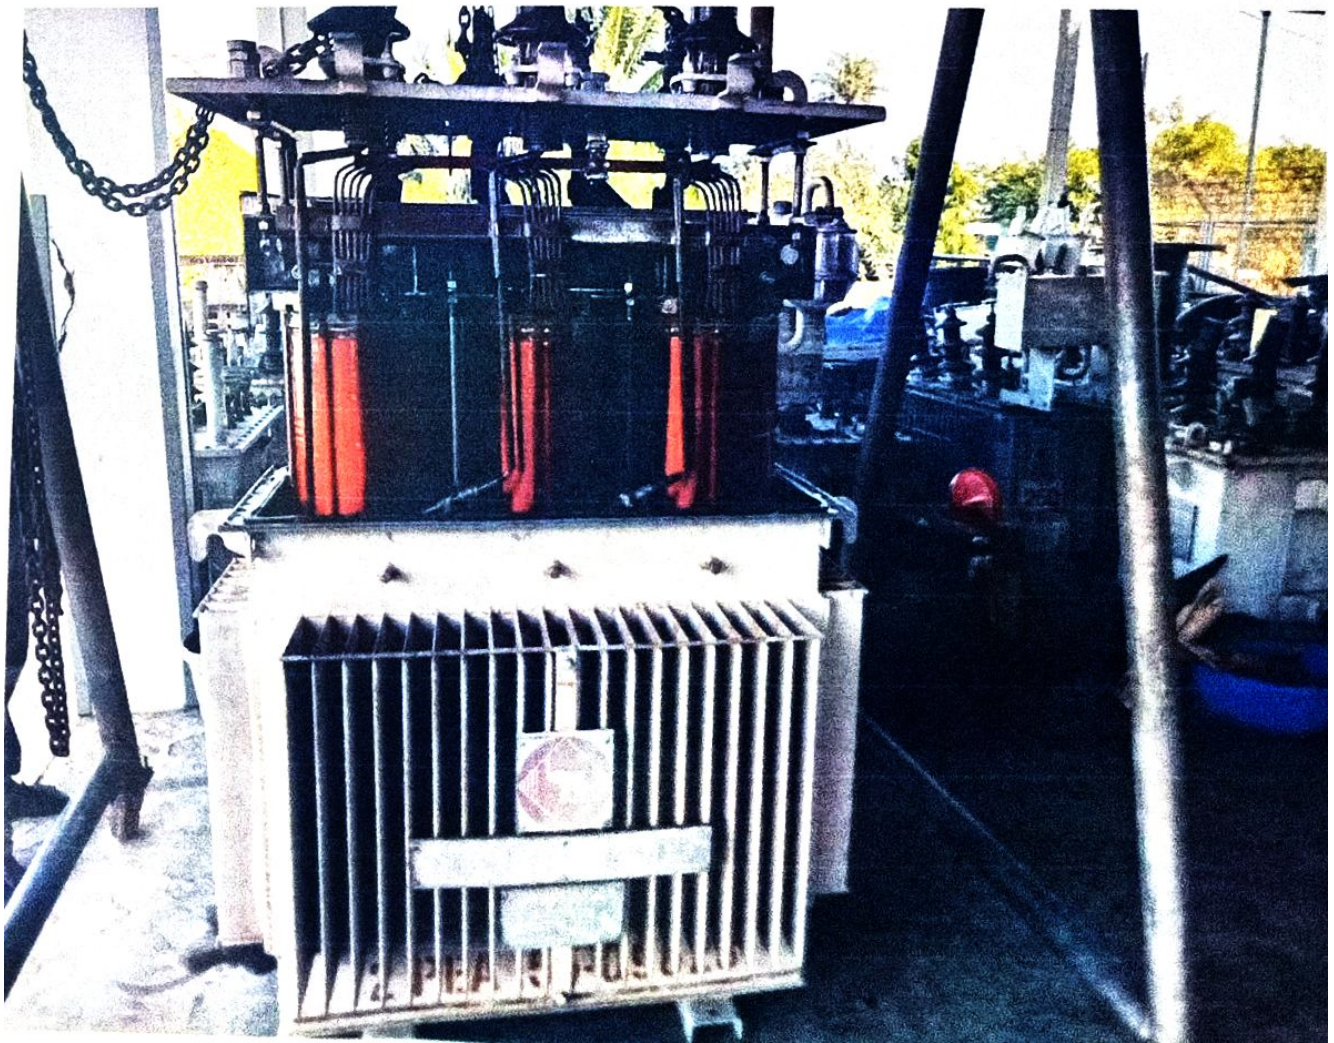
- ๒.๓.๑ ขดลวดแรงสูง อาร์คขาด อาร์คเป็นจุด ทะลักหรือเปลี่ยนรูปทรง
 ไหม้เกรียม ปกติ อื่นๆ
- ๒.๓.๒ ขดลวดแรงต่ำ อาร์คขาด อาร์คเป็นจุด ทะลักหรือเปลี่ยนรูปทรง
 ไหม้เกรียม ปกติ อื่นๆ
- ๒.๓.๓ แกน ปกติ ชำรุด
- ๒.๓.๔ แท้ป ปกติ ชำรุด
- ๒.๓.๕ น้ำมันหม้อแปลง ปกติ มีน้ำปน มีเขม่าดำ
- ๒.๓.๖ ฉนวนที่ขดลวด ปกติ กรอบ - เกรียม อื่นๆ

๓.๑ สาเหตุการชำรุดเนื่องจาก มีการช็อตด้านขดลวดแรงต่ำ แต่ฟิวส์แรงสูงขาด ฟิวส์แรงต่ำไม่ขาด อายุการใช้งาน ๑๒ ปี

๓.๓ กรณีหม้อแปลงชำรุดเห็นควร ซ่อมไว้ใช้งาน รวบรวมไว้ขาย
๓.๔ อื่นๆ
