จาก คณะกรรมการสอบหาข้อเท็จจริงหม้อแปลงชำรุด ถึง ผจก.กฟส.บางเลน
เลขที่ ก.3กฟส.บสน.(มต) 1507/2569 วันที่ 20 พฤษภาคม 2569
เรื่อง รายงานผลการสอบหาข้อเท็จจริงหม้อแปลงชำรุด
เรียน ผจก.กฟส.บางเลน

คณะกรรมการฯ ขอรายงานผลการสอบหาข้อเท็จจริงหม้อแปลง หมายเลข PEA 50-002464

Serial No 0018066 ขนาด 30 kVA 1 เฟส ระบบ 22 kV ผลิตรถยนต์ PRECISE ดังนี้

บันทึกการตรวจสอบและทดสอบหม้อแปลงระบบจำหน่าย

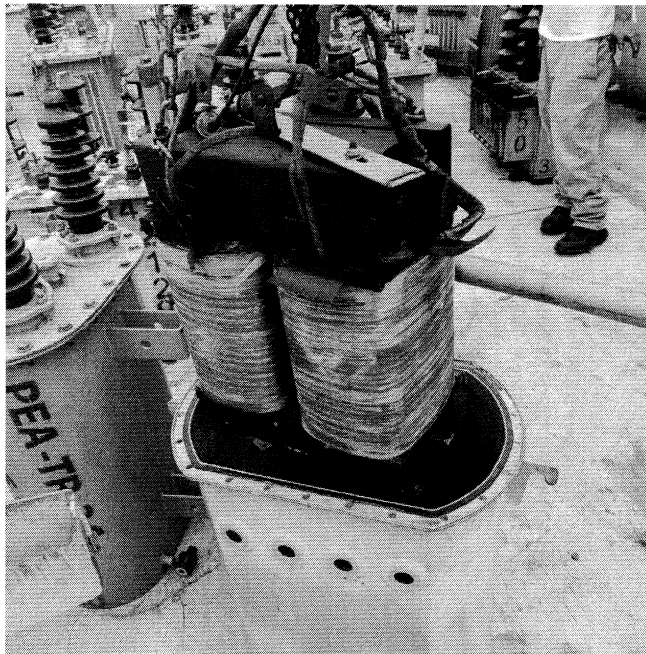
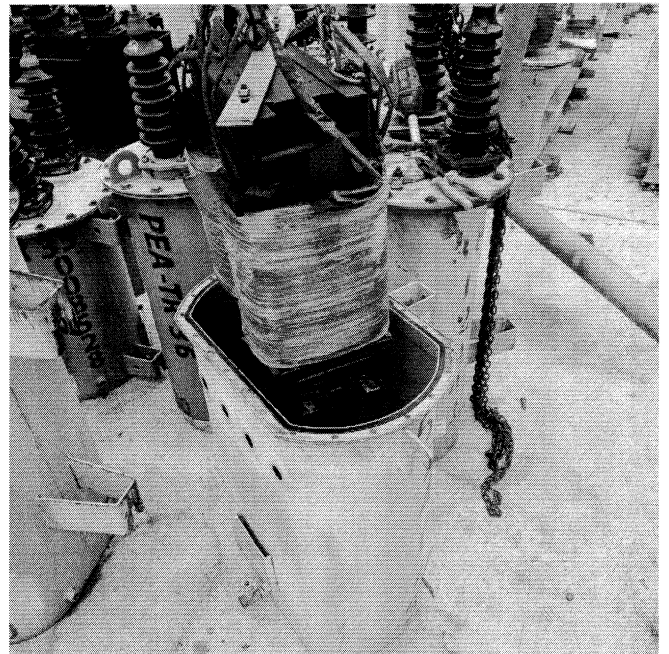
รูปหม้อแปลง (ชำรุด)

3.1 สาเหตุการชำรุดเนื่องจาก หม้อแปลงเสื่อมสภาพ

(4) บุชชิงแรงสูง	<input type="checkbox"/>	<input checked="" type="checkbox"/>
(5) ปะเก็นบุชชิงแรงสูง	<input type="checkbox"/>	<input checked="" type="checkbox"/>

(8) ตัวปรับแท๊ป	<input checked="" type="checkbox"/>	<input type="checkbox"/>
(9) ปะเก็นฝาถัง	<input type="checkbox"/>	<input checked="" type="checkbox"/>

(10) เกลวัดระดับน้ำมัน	<input type="checkbox"/>	<input type="checkbox"/>
(11) ระดับน้ำมันภายในตัวถังหม้อแปลง	<input type="checkbox"/>	<input checked="" type="checkbox"/>

(12) สีหมายเลข PEA	<input checked="" type="checkbox"/>	<input type="checkbox"/>
(13) สีตัวถังหม้อแปลง	<input type="checkbox"/>	<input checked="" type="checkbox"/>

3.2 คณะกรรมการ ฯ เห็นควรให้ ซ่อมแซมไว้ใช้งาน จำหน่ายโดยวิธีการขาย
