จาก คณะกรรมการสอบหาข้อเท็จจริงหม้อแปลงชำรุด ถึง ผจก.กฟส.บางเลน
เลขที่ ก.3กฟส.บ.ลน.(มต) 1511/2569 วันที่ 20 พฤษภาคม 2569
เรื่อง รายงานผลการสอบหาข้อเท็จจริงหม้อแปลงชำรุด
เรียน ผจก.กฟส.บางเลน

คณะกรรมการฯ ขอรายงานผลการสอบหาข้อเท็จจริงหม้อแปลง หมายเลข PEA 47-003826

Serial No.50221900 ขนาด 50 kVA 3 เฟส ระบบ 22 KV ผลิตภัณฑ์ FULL LIGHT ดังนี้

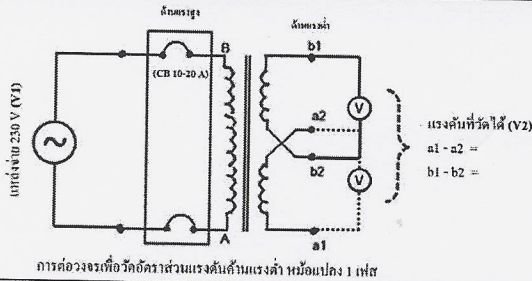
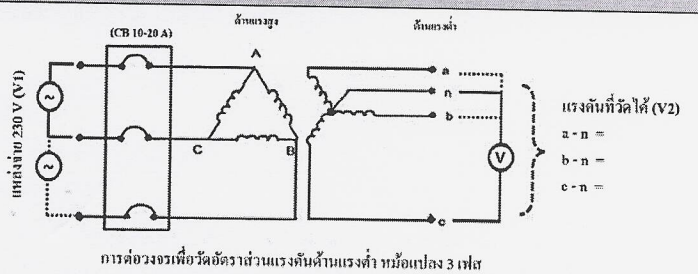
3. ค่าอัตราส่วนของแรงดันหม้อแปลง (อ้างอิงตาม * ตารางอัตราส่วนแรงดันของหม้อแปลง)

แรงดันแหล่งจ่ายที่วัดได้ (V1)	Tap	ค่าแรงดันที่วัดได้ (V2) ใช้ทศนิยม 3 ตำแหน่ง			อัตราส่วน = V1/V2			ผลการทดสอบ	
		A (a1-a2)	B (b1-b2)	C	A (a1-a2)	B (b1-b2)	C	ปกติ	ผิดปกติ
	1							<input type="checkbox"/>	<input type="checkbox"/>
	2							<input type="checkbox"/>	<input type="checkbox"/>
<u>230</u>	3	<u>0</u>	<u>0</u>	<u>0</u>	<u>0</u>	<u>0</u>	<u>0</u>	<input type="checkbox"/>	<input checked="" type="checkbox"/>
	4							<input type="checkbox"/>	<input type="checkbox"/>
	5							<input type="checkbox"/>	<input type="checkbox"/>

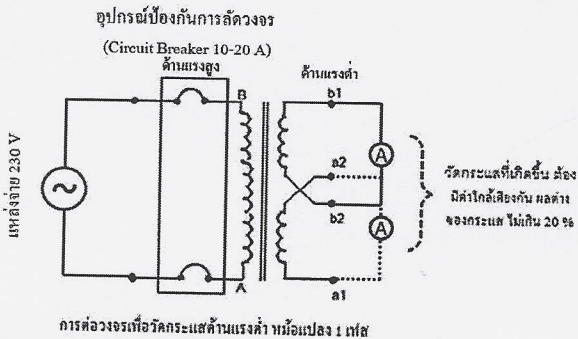
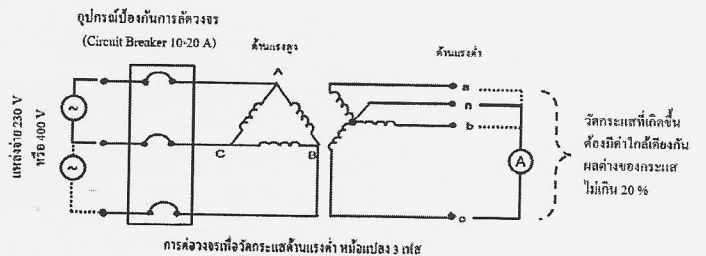
4. ค่าการทดสอบแบบลัดวงจร (ตรวจสอบการกระแสวิกฤต)

ผลการทดสอบกระแส \emptyset a-n (a1-a2) ค่าที่วัดได้..... <u>0</u> แอมป์	<input type="checkbox"/> ปกติ	<input checked="" type="checkbox"/> ผิดปกติ
ผลการทดสอบกระแส \emptyset b-n (b1-b2) ค่าที่วัดได้..... <u>0</u> แอมป์	<input type="checkbox"/> ปกติ	<input checked="" type="checkbox"/> ผิดปกติ
ผลการทดสอบกระแส \emptyset c-n ค่าที่วัดได้..... <u>0</u> แอมป์	<input type="checkbox"/> ปกติ	<input checked="" type="checkbox"/> ผิดปกติ

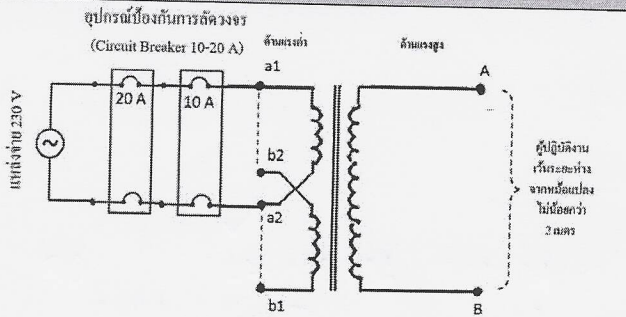
5. ค่าการทดสอบแบบเบ็ดเสร็จ (ตรวจสอบการลัดวงจรของขดลวด)

หมายเหตุ : ตรวจสอบระดับน้ำมันให้อยู่ระดับปกติ โดยหม้อแปลง 1 เฟส ป้อนแรงดันระหว่างขั้ว a1 - a2 (ด้านแรงต่ำ) และสลับป้อนแรงดันระหว่างขั้ว b1 - b2 (ด้านแรงต่ำ) เพื่อตรวจสอบการลัดวงจร

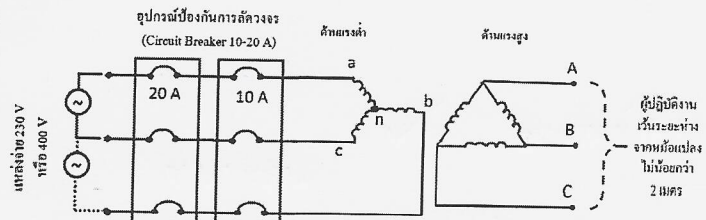
หม้อแปลง 3Ø

หมายเหตุ : ตรวจสอบระดับน้ำมันให้อยู่ระดับปกติ โดยหม้อแปลง 3 เฟส กรณีใช้แหล่งจ่ายแบบ Single Phase (230V) ป้อนแรงดันระหว่างขั้ว a - n, b - n และ c - n (ด้านแรงต่ำ) เพื่อตรวจสอบการลัดวงจร

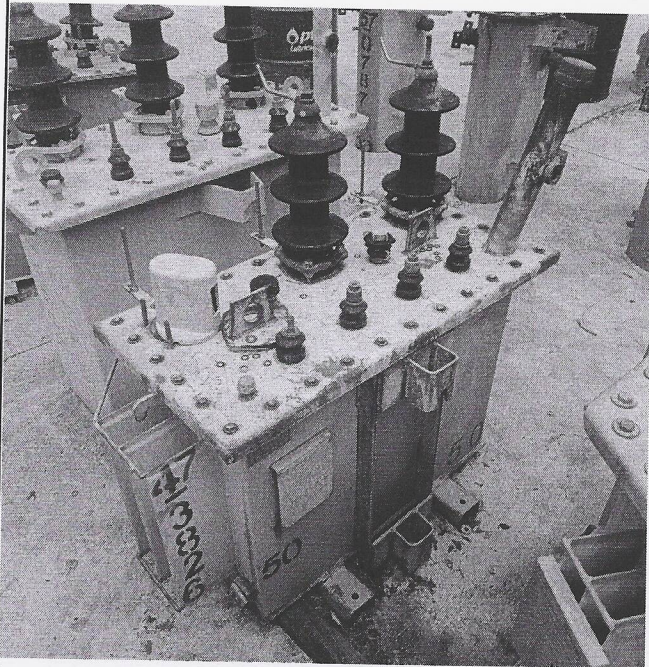
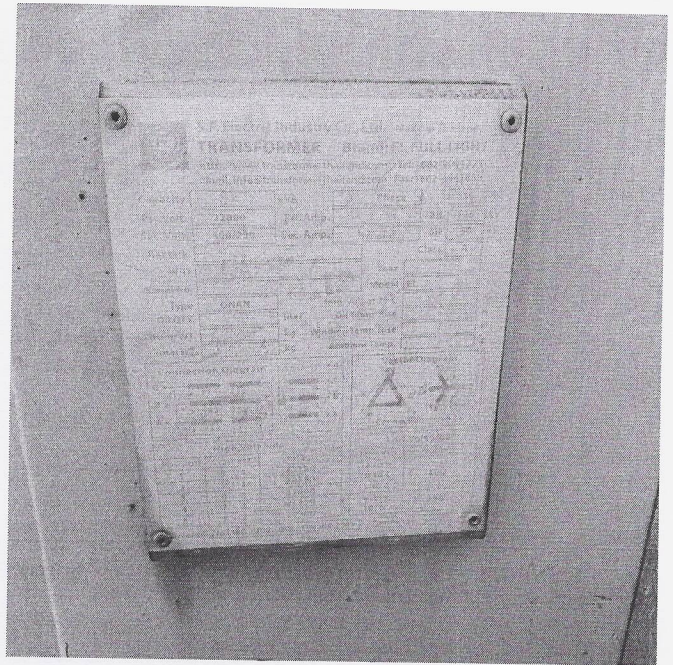
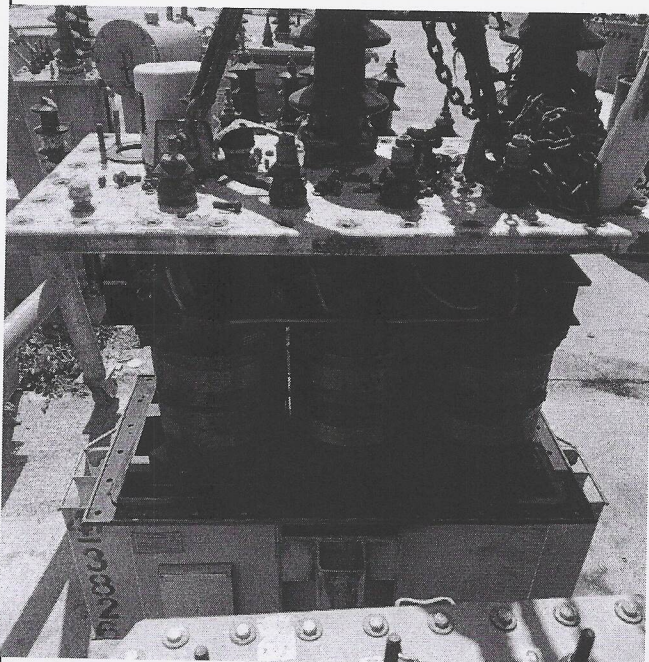
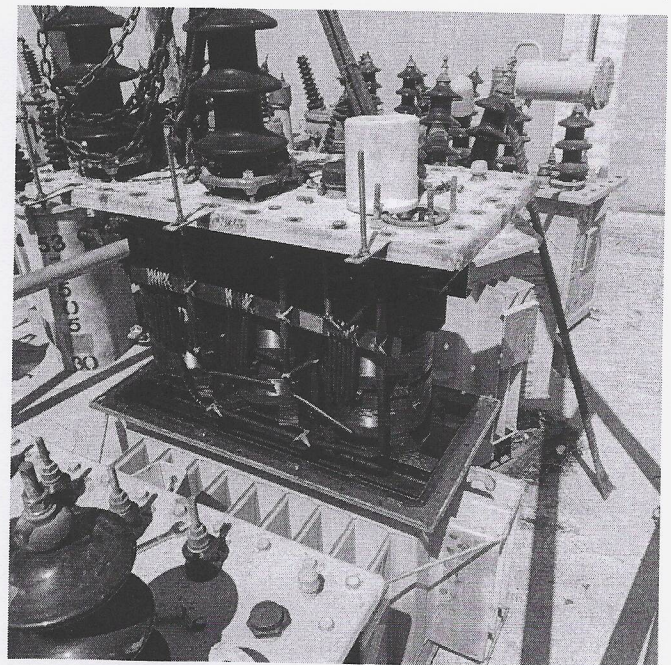
รูปหม้อแปลง (ชำรุด)

3.1 สาเหตุการชำรุดเนื่องจาก หม้อแปลงเสื่อมสภาพ

2. ค่าความเป็นฉนวนของน้ำมันหม้อแปลง (ไม่ต่ำกว่า 30 kV)	ค่าที่วัดได้..... <u>10</u> เควี/2.5มม.
	<input type="checkbox"/> ปกติ <input checked="" type="checkbox"/> ผิดปกติ

(3) สารดูดความชื้น	<input type="checkbox"/>	<input type="checkbox"/>
(4) บุขซึ่งแรงสูง	<input type="checkbox"/>	<input checked="" type="checkbox"/>
(5) ปะเก็นบุขซึ่งแรงสูง	<input type="checkbox"/>	<input checked="" type="checkbox"/>

(6) บุขซึ่งแรงต่ำ	<input type="checkbox"/>	<input checked="" type="checkbox"/>
(7) ปะเก็นบุขซึ่งแรงต่ำ	<input type="checkbox"/>	<input checked="" type="checkbox"/>

(10) เกจวัดระดับน้ำมัน	<input type="checkbox"/>	<input type="checkbox"/>
(11) ระดับน้ำมันภายในตัวถังหม้อแปลง	<input type="checkbox"/>	<input checked="" type="checkbox"/>

(12) สีหมายเลข PEA	<input checked="" type="checkbox"/>	<input type="checkbox"/>
(13) สีตัวถังหม้อแปลง	<input type="checkbox"/>	<input checked="" type="checkbox"/>

3.2 คณะกรรมการฯ เห็นควรให้ ซ่อมแซมไว้ใช้งาน จำหน่ายโดยวิธีการขาย
