จาก คณะกรรมการสอบหาข้อเท็จจริงหม้อแปลงชำรุด
เลขที่ ก.3กฟส.บสน.(มต) 1512/2569
เรื่อง รายงานผลการสอบหาข้อเท็จจริงหม้อแปลงชำรุด
เรียน ผจก.กฟส.บางเลน

คณะกรรมการฯ ขอรายงานผลการสอบหาข้อเท็จจริงหม้อแปลง หมายเลข PEA 49-003906

Serial No 4950827 ขนาด 160 kVA 3 เฟส ระบบ 22 kV ผลิตภัณฑ์ THAIMAXWELL ดังนี้

บันทึกการตรวจสอบและทดสอบหม้อแปลงระบบจำหน่าย

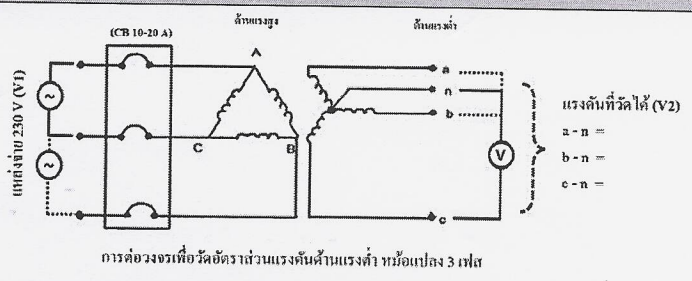
หม้อแปลง 3Ø

แรงดันแหล่งจ่ายที่วัดได้ (V1)	Tap	ค่าแรงดันที่วัดได้ (V2) ใช้เทคนิค 3 ตำแหน่ง			อัตราส่วน = V1/V2			ผลการทดสอบ	
		A (a1-a2)	B (b1-b2)	C	A (a1-a2)	B (b1-b2)	C	ปกติ	ผิดปกติ
	1							<input type="checkbox"/>	<input type="checkbox"/>
	2							<input type="checkbox"/>	<input type="checkbox"/>
<u>230</u>	3	<u>0</u>	<u>0</u>	<u>0</u>	<u>0</u>	<u>0</u>	<u>0</u>	<input type="checkbox"/>	<input checked="" type="checkbox"/>
	4							<input type="checkbox"/>	<input type="checkbox"/>
	5							<input type="checkbox"/>	<input type="checkbox"/>

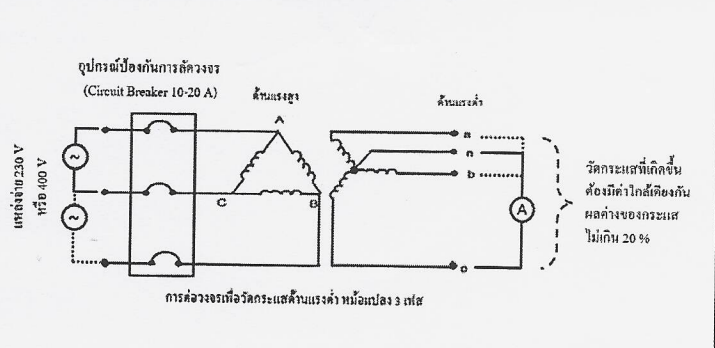
หม้อแปลง 3Ø

ผลการทดสอบกระแส Ø a-n (a1-a2) ค่าที่วัดได้..... <u>0</u>แอมป์	<input type="checkbox"/> ปกติ	<input checked="" type="checkbox"/> ผิดปกติ
ผลการทดสอบกระแส Ø b-n (b1-b2) ค่าที่วัดได้..... <u>0</u>แอมป์	<input type="checkbox"/> ปกติ	<input checked="" type="checkbox"/> ผิดปกติ
ผลการทดสอบกระแส Ø c-n ค่าที่วัดได้..... <u>0</u>แอมป์	<input type="checkbox"/> ปกติ	<input checked="" type="checkbox"/> ผิดปกติ

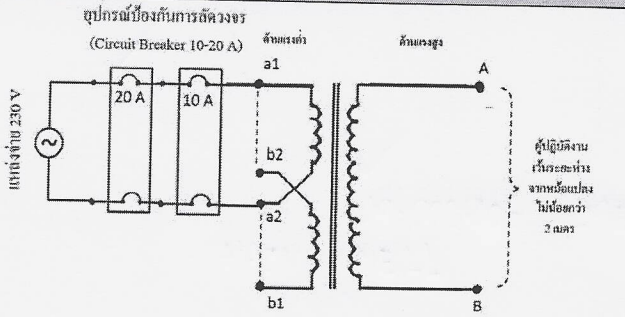
หม้อแปลง 1Ø

หมายเหตุ : ตรวจสอบระดับน้ำมันให้อยู่ระดับปกติ โดยหม้อแปลง 1 เฟส ป้อนแรงดันระหว่างขั้ว a1 - a2 (ด้านแรงต่ำ) และสลับป้อนแรงดันระหว่างขั้ว b1 - b2 (ด้านแรงต่ำ) เพื่อตรวจสอบการลัดวงจร

ผลการทดสอบ Ø A (a1-a2)	<input type="checkbox"/> ปกติ	<input checked="" type="checkbox"/> ผิดปกติ
ผลการทดสอบ Ø B (b1-b2)	<input type="checkbox"/> ปกติ	<input checked="" type="checkbox"/> ผิดปกติ
ผลการทดสอบ Ø C	<input type="checkbox"/> ปกติ	<input checked="" type="checkbox"/> ผิดปกติ

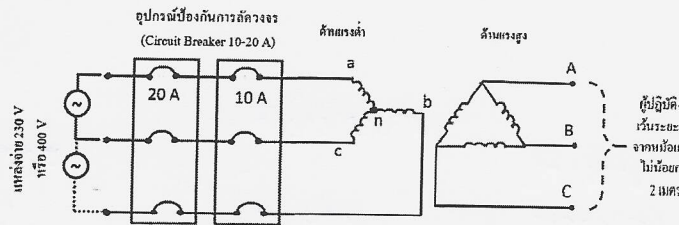
หม้อแปลง 3Ø

หมายเหตุ : ตรวจสอบระดับน้ำมันให้อยู่ระดับปกติ โดยหม้อแปลง 3 เฟส กรณีใช้แหล่งจ่ายแบบ Single Phase (230V) ป้อนแรงดันระหว่างขั้ว a - n, b - n และ c - n (ด้านแรงต่ำ) เพื่อตรวจสอบการลัดวงจร

<input type="checkbox"/> ปกติ	<input checked="" type="checkbox"/> ผิดปกติ
<input type="checkbox"/> ปกติ	<input checked="" type="checkbox"/> ผิดปกติ
<input type="checkbox"/> ปกติ	<input checked="" type="checkbox"/> ผิดปกติ
