จาก คณะกรรมการสอบหาข้อเท็จจริงหม้อแปลงชำรุด ถึง ผจก.กฟส.บางเลน  
เลขที่ ก.3กฟส.บสน.(มต) 1514/2569 วันที่ 20 พฤษภาคม 2569  
เรื่อง รายงานผลการสอบหาข้อเท็จจริงหม้อแปลงชำรุด  
เรียน ผจก.กฟส.บางเลน

ตามอนุมัติแต่งตั้งคณะกรรมการฯ ที่ ก.3 บสน. 80/2568 ลงวันที่ 30 ธันวาคม 2568  
คณะกรรมการฯ ขอรายงานผลการสอบหาข้อเท็จจริงหม้อแปลง หมายเลข PEA 55-013898

Serial No.5551081 ขนาด 160 kVA 3 เฟส ระบบ 22 kV ผลิตภัณท์ THAIMAXWELL ดังนี้

### บันทึกการตรวจสอบและทดสอบหม้อแปลงระบบจำหน่าย

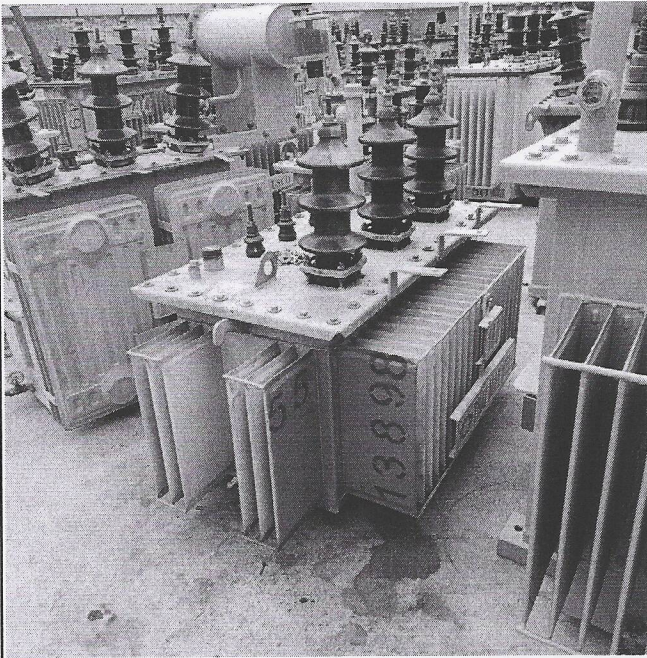
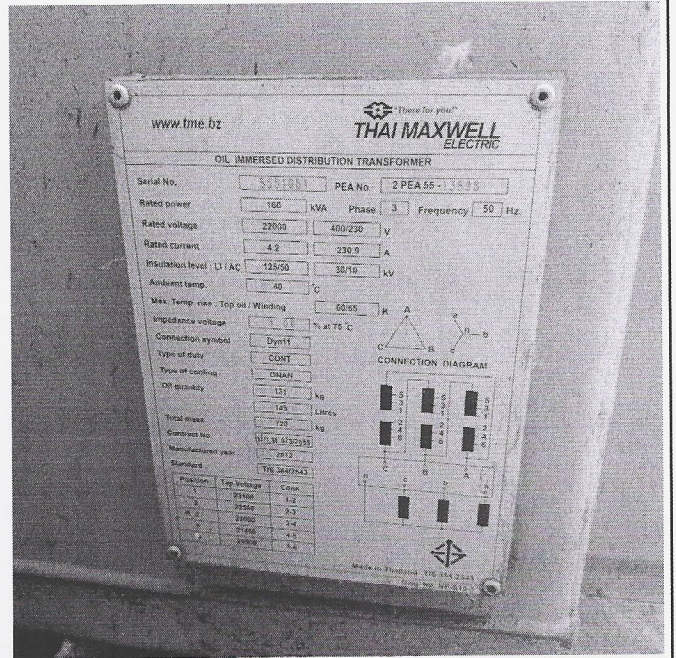
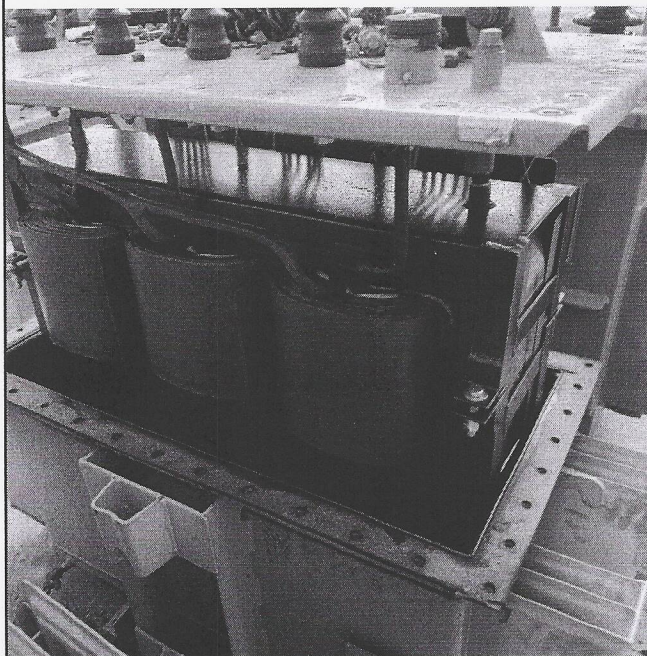
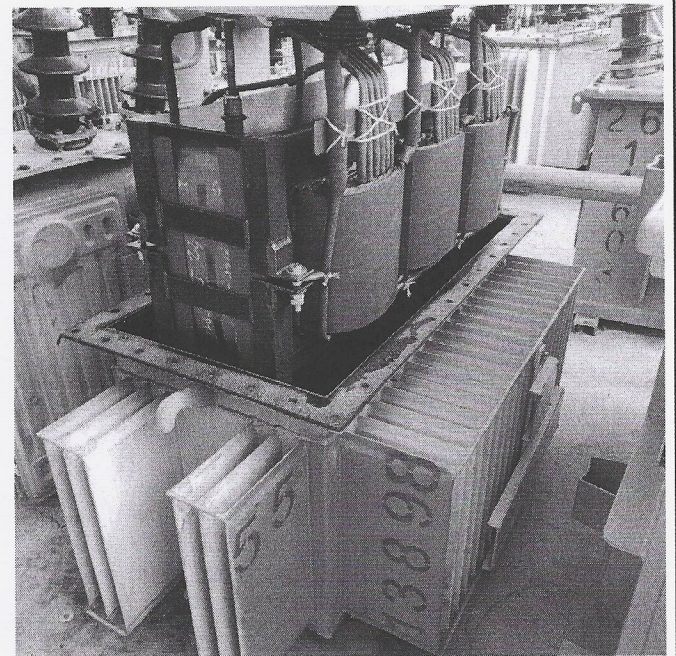
รูปหม้อแปลง (ชำรุด)

3.1 สาเหตุการชำรุดเนื่องจาก หม้อแปลงเสื่อมสภาพ

2. ค่าความเป็นฉนวนของน้ำมันหม้อแปลง (ไม่ต่ำกว่า 30 KV)
ค่าที่วัดได้..... <u>10</u> .....เควี/2.5มม.
<input type="checkbox"/> ปกติ <input checked="" type="checkbox"/> ผิดปกติ

ผลการทดสอบกระแส Ø a-n (a1-a2) ค่าที่วัดได้..... <u>60</u> .....แอมป์	<input type="checkbox"/> ปกติ	<input checked="" type="checkbox"/> ผิดปกติ
ผลการทดสอบกระแส Ø b-n (b1-b2) ค่าที่วัดได้..... <u>20</u> .....แอมป์	<input type="checkbox"/> ปกติ	<input checked="" type="checkbox"/> ผิดปกติ
ผลการทดสอบกระแส Ø c-n ค่าที่วัดได้..... <u>0</u> .....แอมป์	<input type="checkbox"/> ปกติ	<input checked="" type="checkbox"/> ผิดปกติ

ผลการทดสอบ Ø A (a1-a2)	<input type="checkbox"/> ปกติ	<input checked="" type="checkbox"/> ผิดปกติ
ผลการทดสอบ Ø B (b1-b2)	<input type="checkbox"/> ปกติ	<input checked="" type="checkbox"/> ผิดปกติ
ผลการทดสอบ Ø C	<input type="checkbox"/> ปกติ	<input checked="" type="checkbox"/> ผิดปกติ

(3) สารดูดความชื้น	<input type="checkbox"/>	<input type="checkbox"/>
(4) บุชชิงแรงสูง	<input type="checkbox"/>	<input checked="" type="checkbox"/>
(5) ปะเก็นบุชชิงแรงสูง	<input type="checkbox"/>	<input checked="" type="checkbox"/>

(10) เกจวัดระดับน้ำมัน	<input type="checkbox"/>	<input type="checkbox"/>
(11) ระดับน้ำมันภายในตัวถังหม้อแปลง	<input type="checkbox"/>	<input checked="" type="checkbox"/>

<input type="checkbox"/> ปกติ	<input checked="" type="checkbox"/> ผิดปกติ (สภาพตัวถังชำรุด ปริแตก ครีบหัก ผิดรูป)
-------------------------------	---

3.2 คณะกรรมการฯ เห็นควรให้  ซ่อมแซมไว้ใช้งาน  จำหน่ายโดยวิธีการขาย  
 จำหน่ายเป็นสูญ  ส่งเคลมประกัน
