PROVINCIAL ELECTRICITY AUTHORITY

จาก คณะกรรมการตรวจสอบข้อเท็จจริงหม้อแปลงชำรุด
เลขที่ ก.๓ กฟส.พทท.(มต) ๐๗๖ /๒๕๖๙
เรื่อง รายงานผลการสอบสวนข้อเท็จจริงหม้อแปลงชำรุด

บันทึกการตรวจสอบและทดสอบหม้อแปลงระบบจำหน่าย

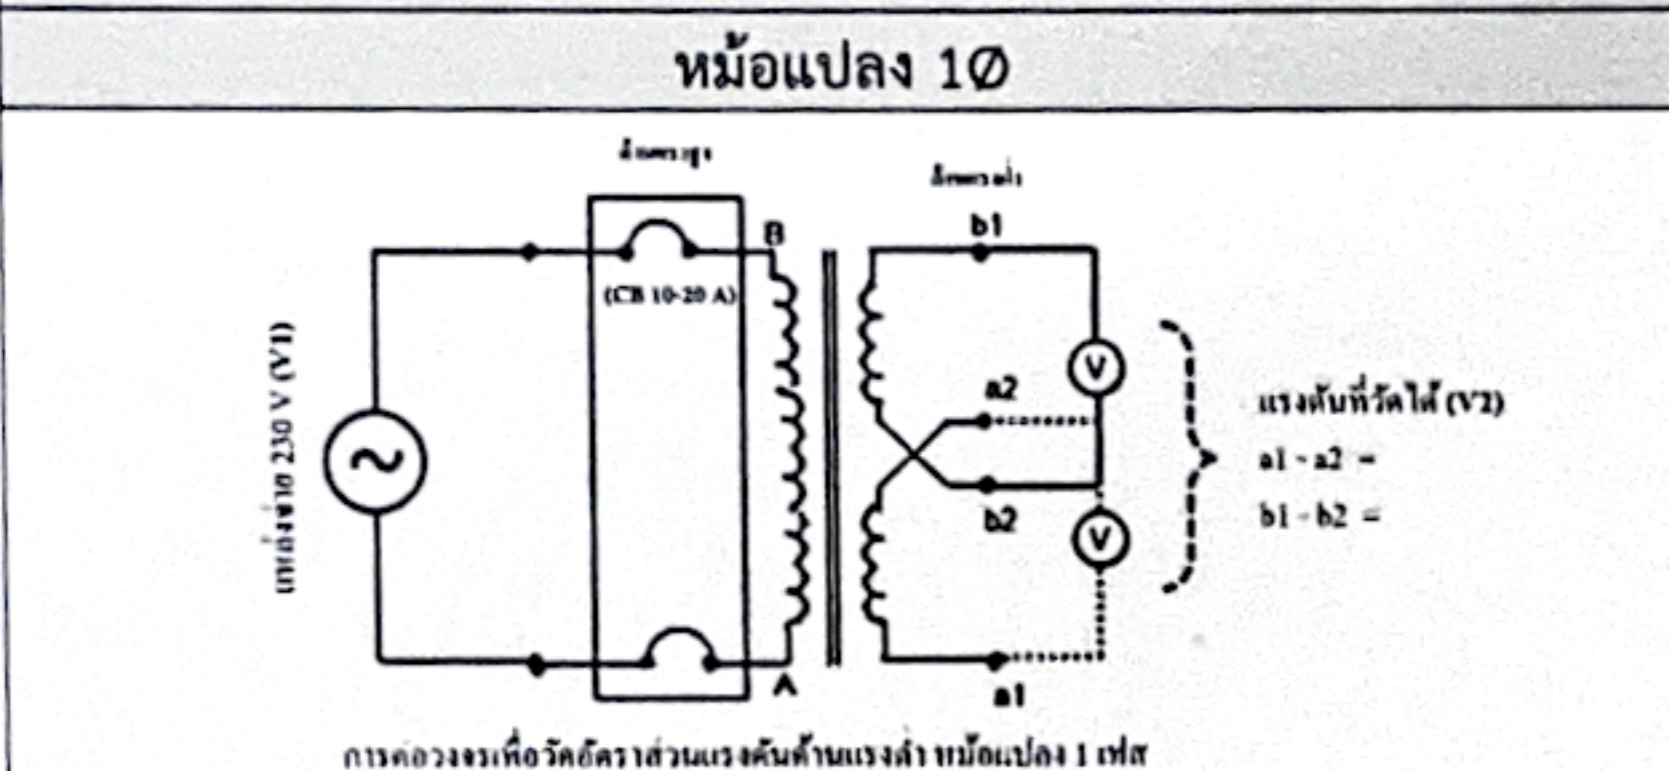
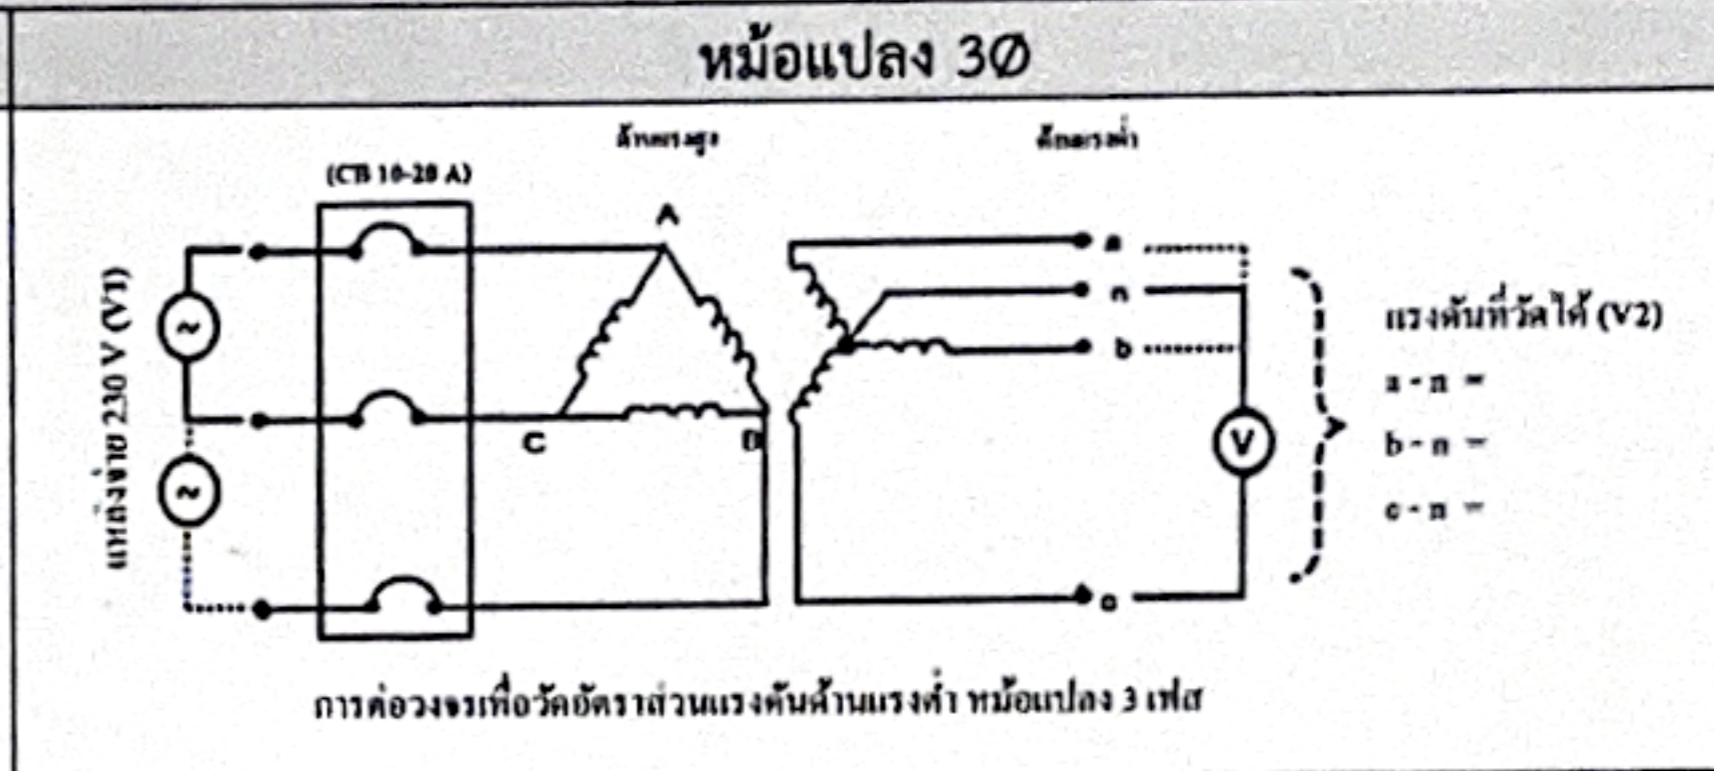
3. ค่าอัตราส่วนของแรงดันหม้อแปลง (อ้างอิงตาม * ตารางอัตราส่วนแรงดันของหม้อแปลง)

แรงดันแหล่งจ่ายที่วัดได้ (V1)	Tap	ค่าแรงดันที่วัดได้ (V2) ใช้ทศนิยม 3 ตำแหน่ง			อัตราส่วน = V1/V2			ผลการทดสอบ	
		A (a1-a2)	B (b1-b2)	C	A (a1-a2)	B (b1-b2)	C	ปกติ	ผิดปกติ
	1							<input type="checkbox"/>	<input type="checkbox"/>
	2							<input type="checkbox"/>	<input type="checkbox"/>
<u>230</u>	3	<u>4.2</u>	<u>4.1</u>	<u>0</u>				<input type="checkbox"/>	<input checked="" type="checkbox"/>
	4							<input type="checkbox"/>	<input type="checkbox"/>
	5							<input type="checkbox"/>	<input type="checkbox"/>

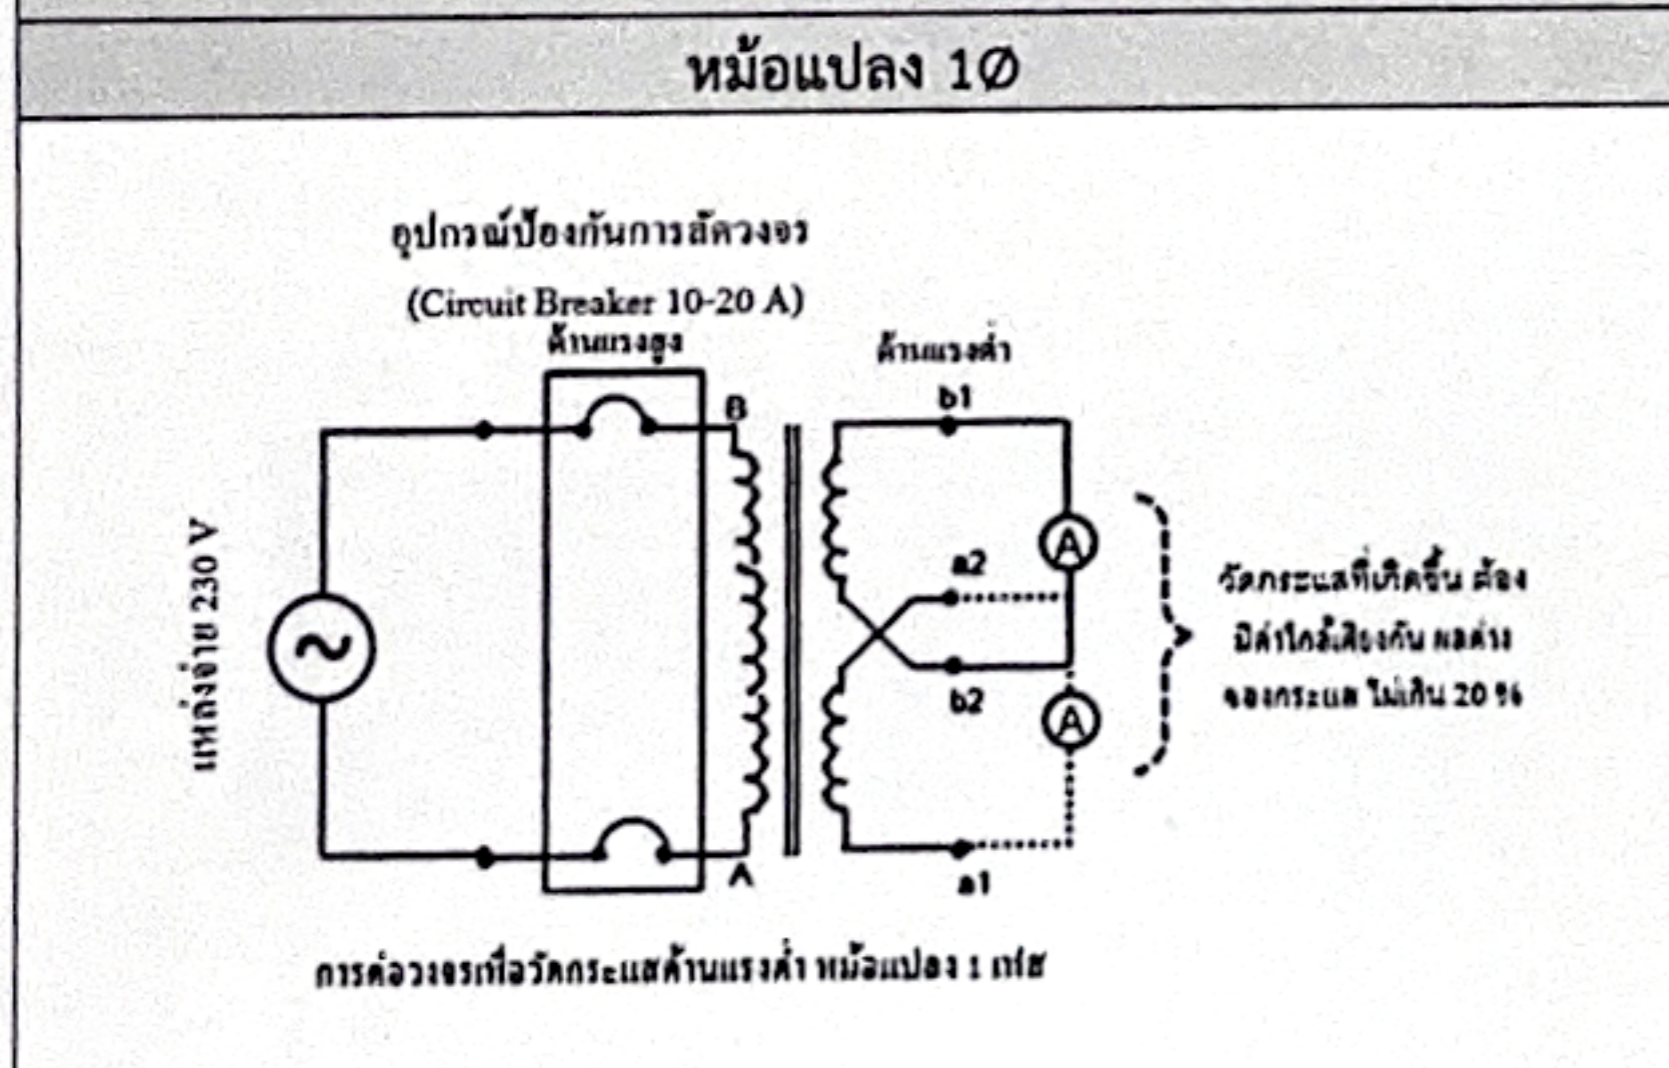
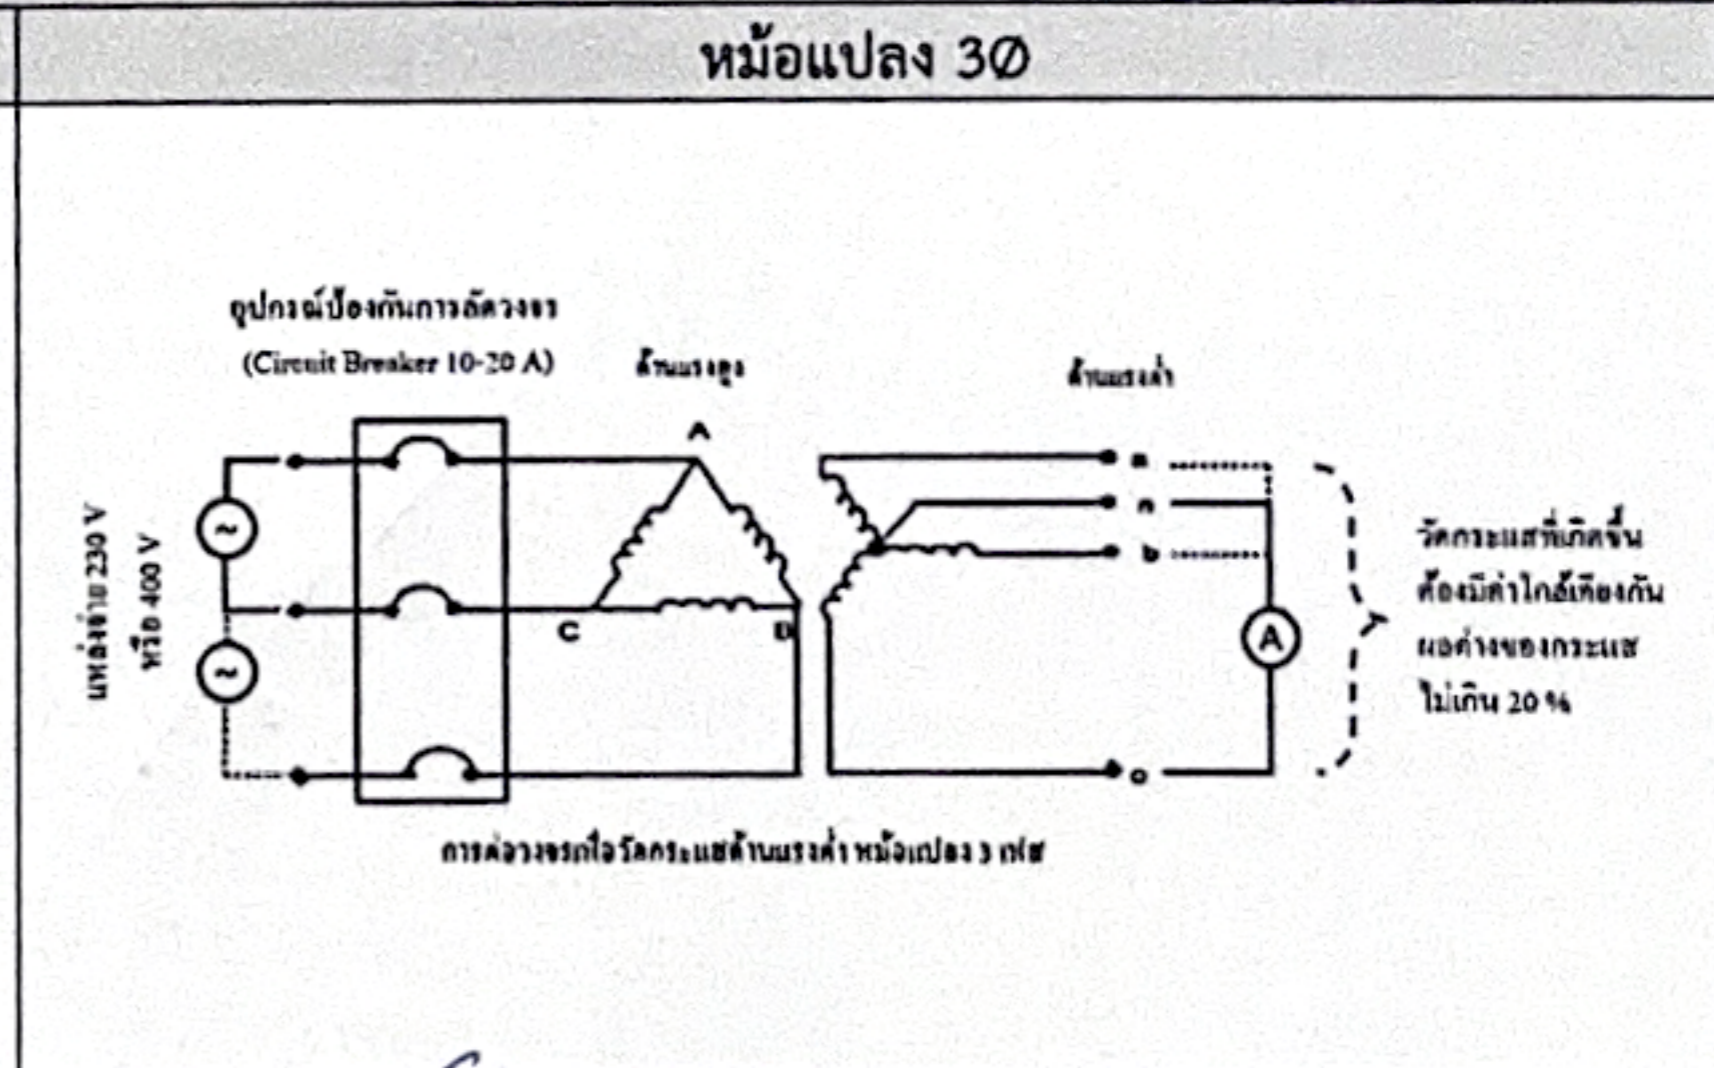
4. ค่าการทดสอบแบบลัดวงจร (ตรวจสอบการกระแสวิกฤต)

ผลการทดสอบกระแส Ø a-n (a1-a2) ค่าที่วัดได้..... <u>0.6</u>แอมป์	<input checked="" type="checkbox"/> ปกติ	<input type="checkbox"/> ผิดปกติ
ผลการทดสอบกระแส Ø b-n (b1-b2) ค่าที่วัดได้..... <u>0.7</u>แอมป์	<input checked="" type="checkbox"/> ปกติ	<input type="checkbox"/> ผิดปกติ
ผลการทดสอบกระแส Ø c-n ค่าที่วัดได้..... <u>0</u>แอมป์	<input type="checkbox"/> ปกติ	<input checked="" type="checkbox"/> ผิดปกติ

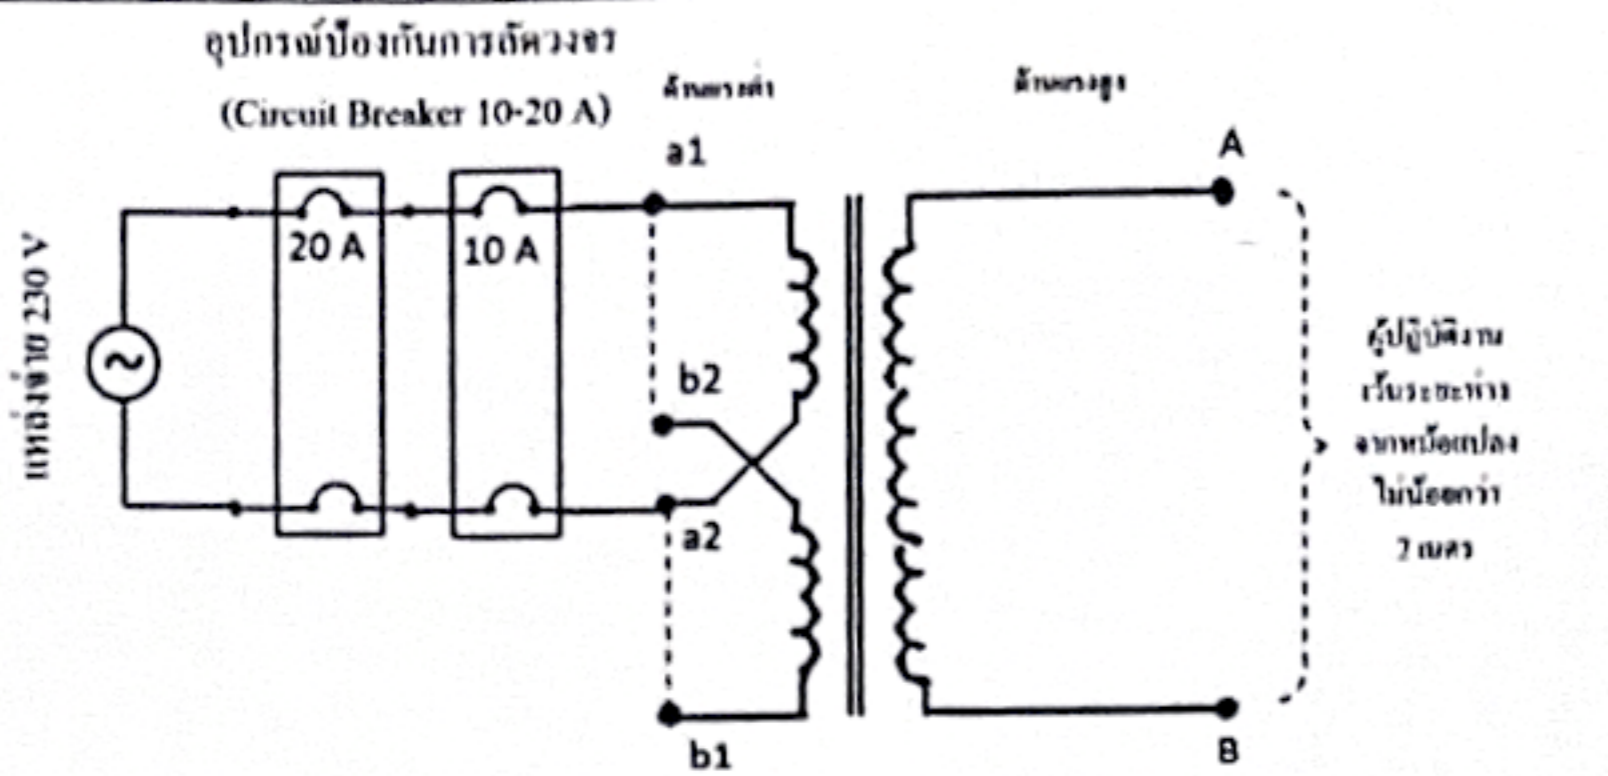
หม้อแปลง 1Ø

หมายเหตุ : ตรวจสอบระดับน้ำมันให้อยู่ระดับปกติ โดยหม้อแปลง 1 เฟส ป้อนแรงดันระหว่างขั้ว a1 - a2 (ด้านแรงต่ำ) และสลับป้อนแรงดันระหว่างขั้ว b1 - b2 (ด้านแรงต่ำ) เพื่อตรวจสอบการลัดวงจร

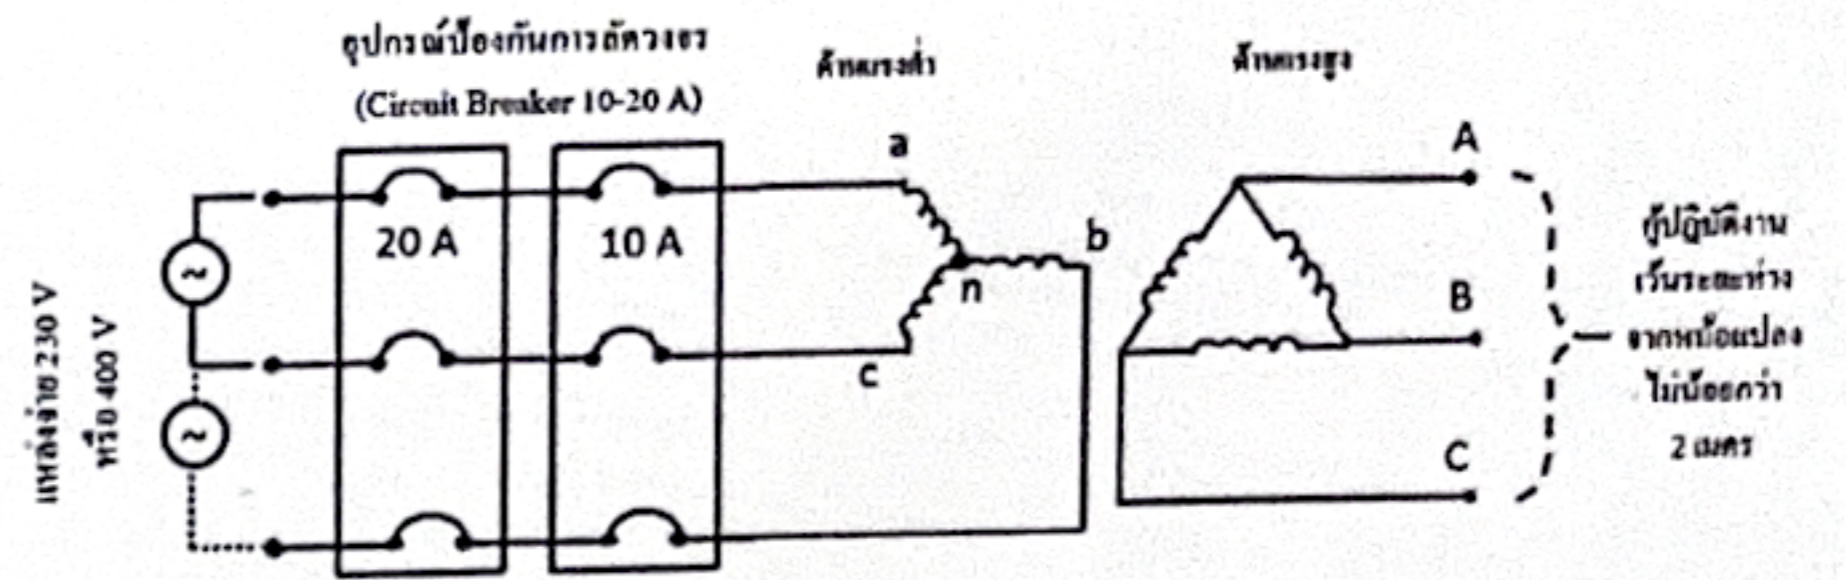
หม้อแปลง 3Ø

หมายเหตุ : ตรวจสอบระดับน้ำมันให้อยู่ระดับปกติ โดยหม้อแปลง 3 เฟส กรณียใช้แหล่งจ่ายแบบ Single Phase (230V) ป้อนแรงดันระหว่างขั้ว a - n, b - n และ c - n (ด้านแรงต่ำ) เพื่อตรวจสอบการลัดวงจร

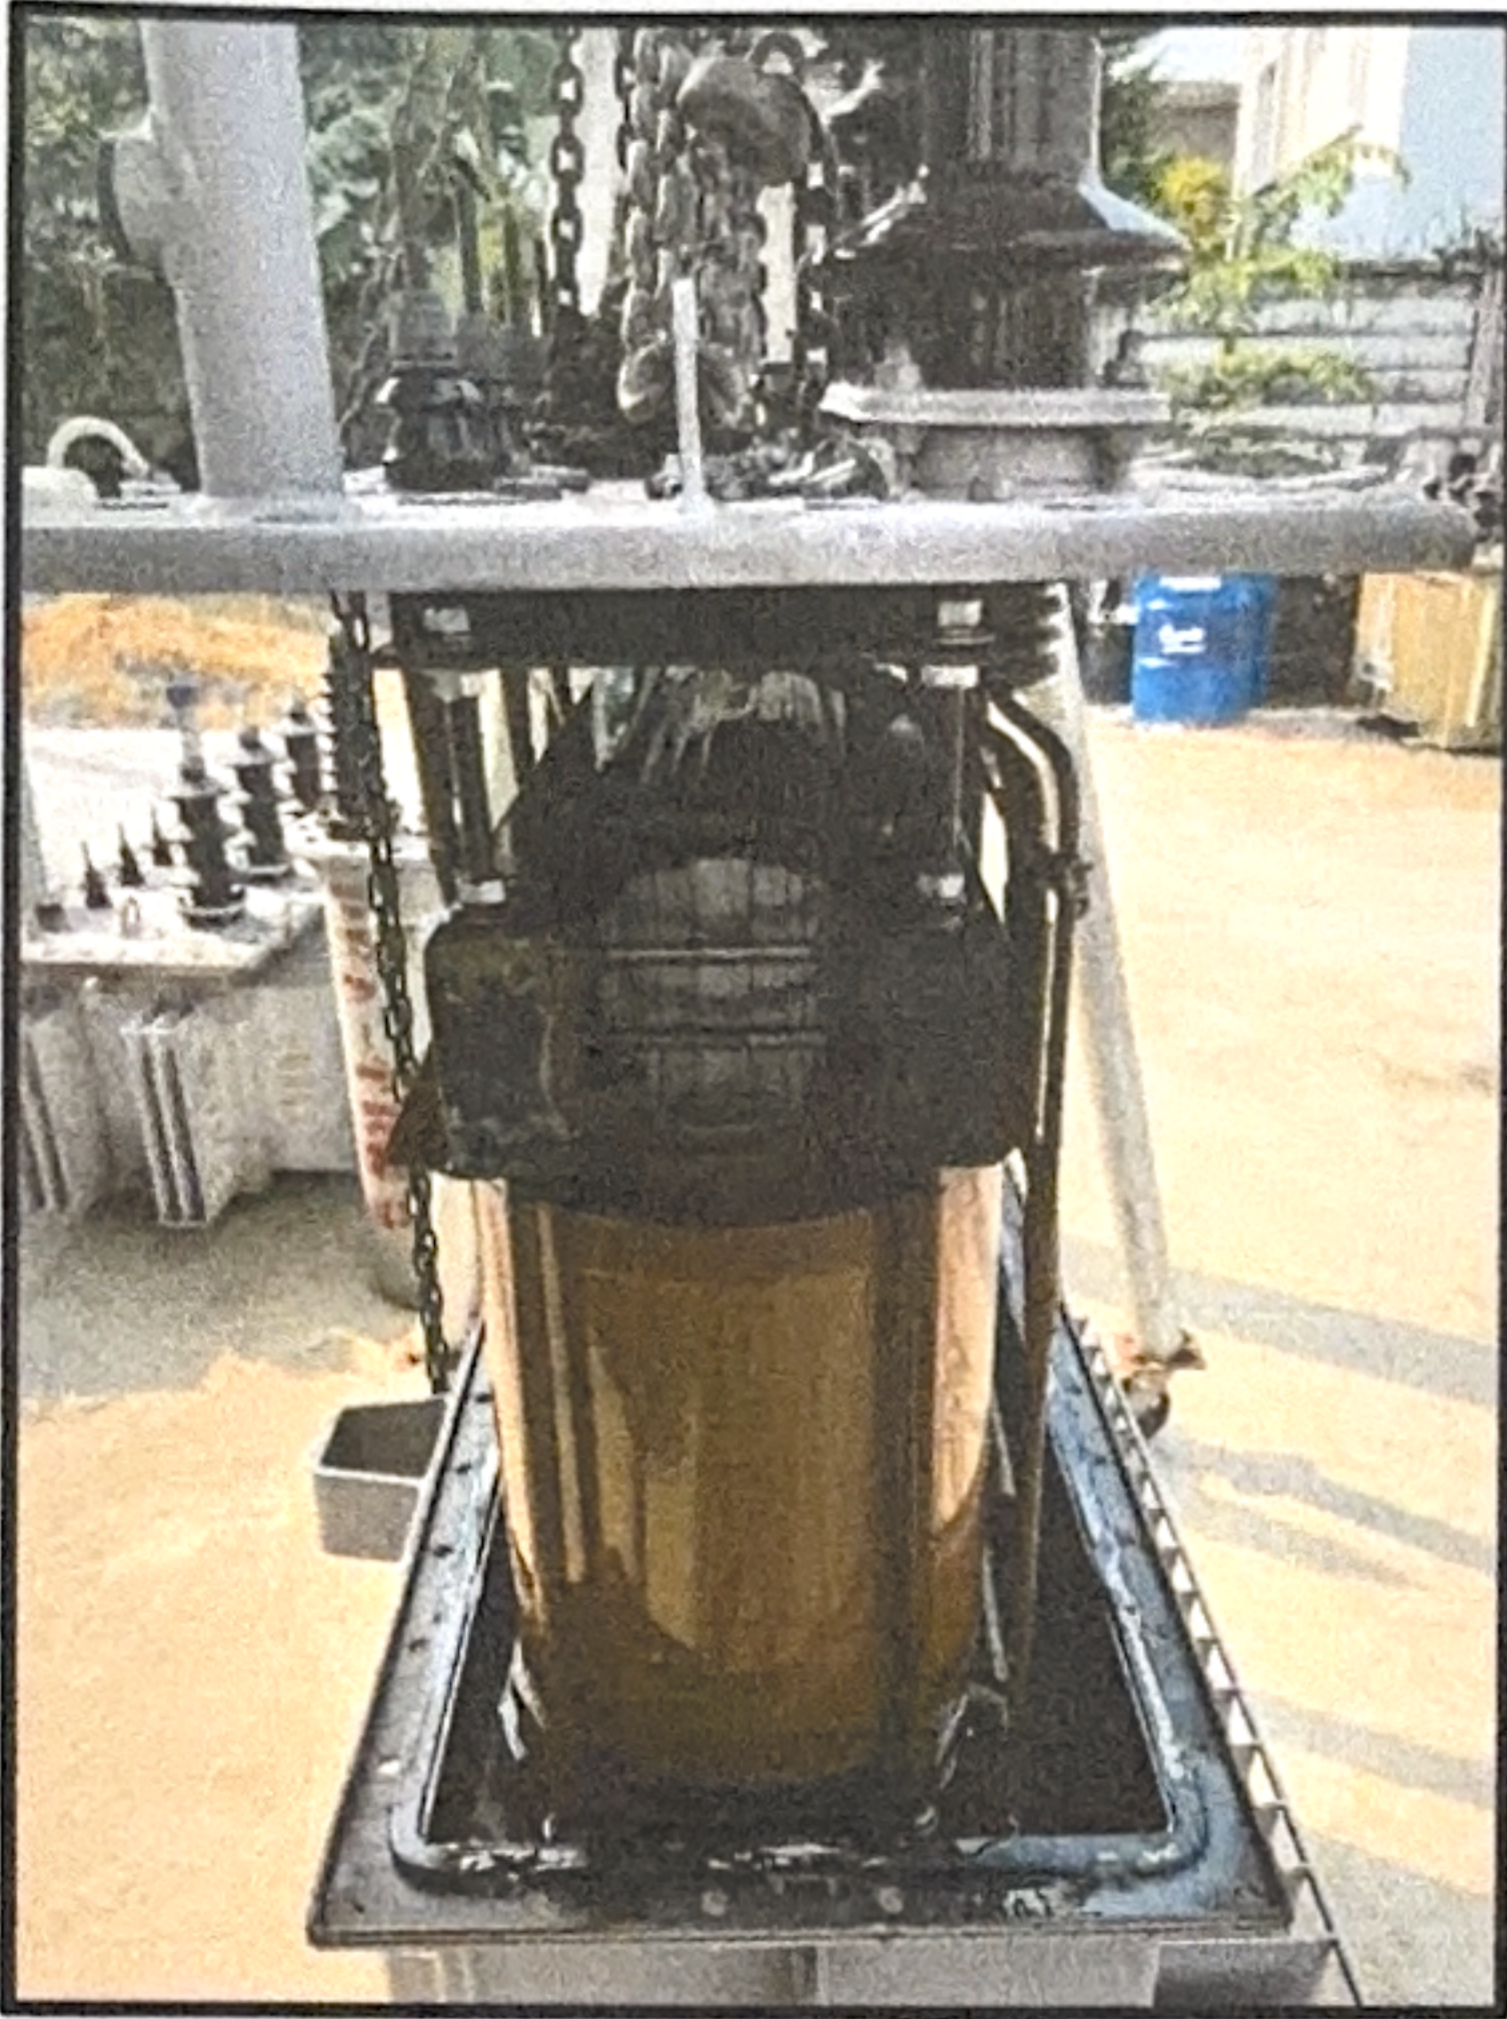
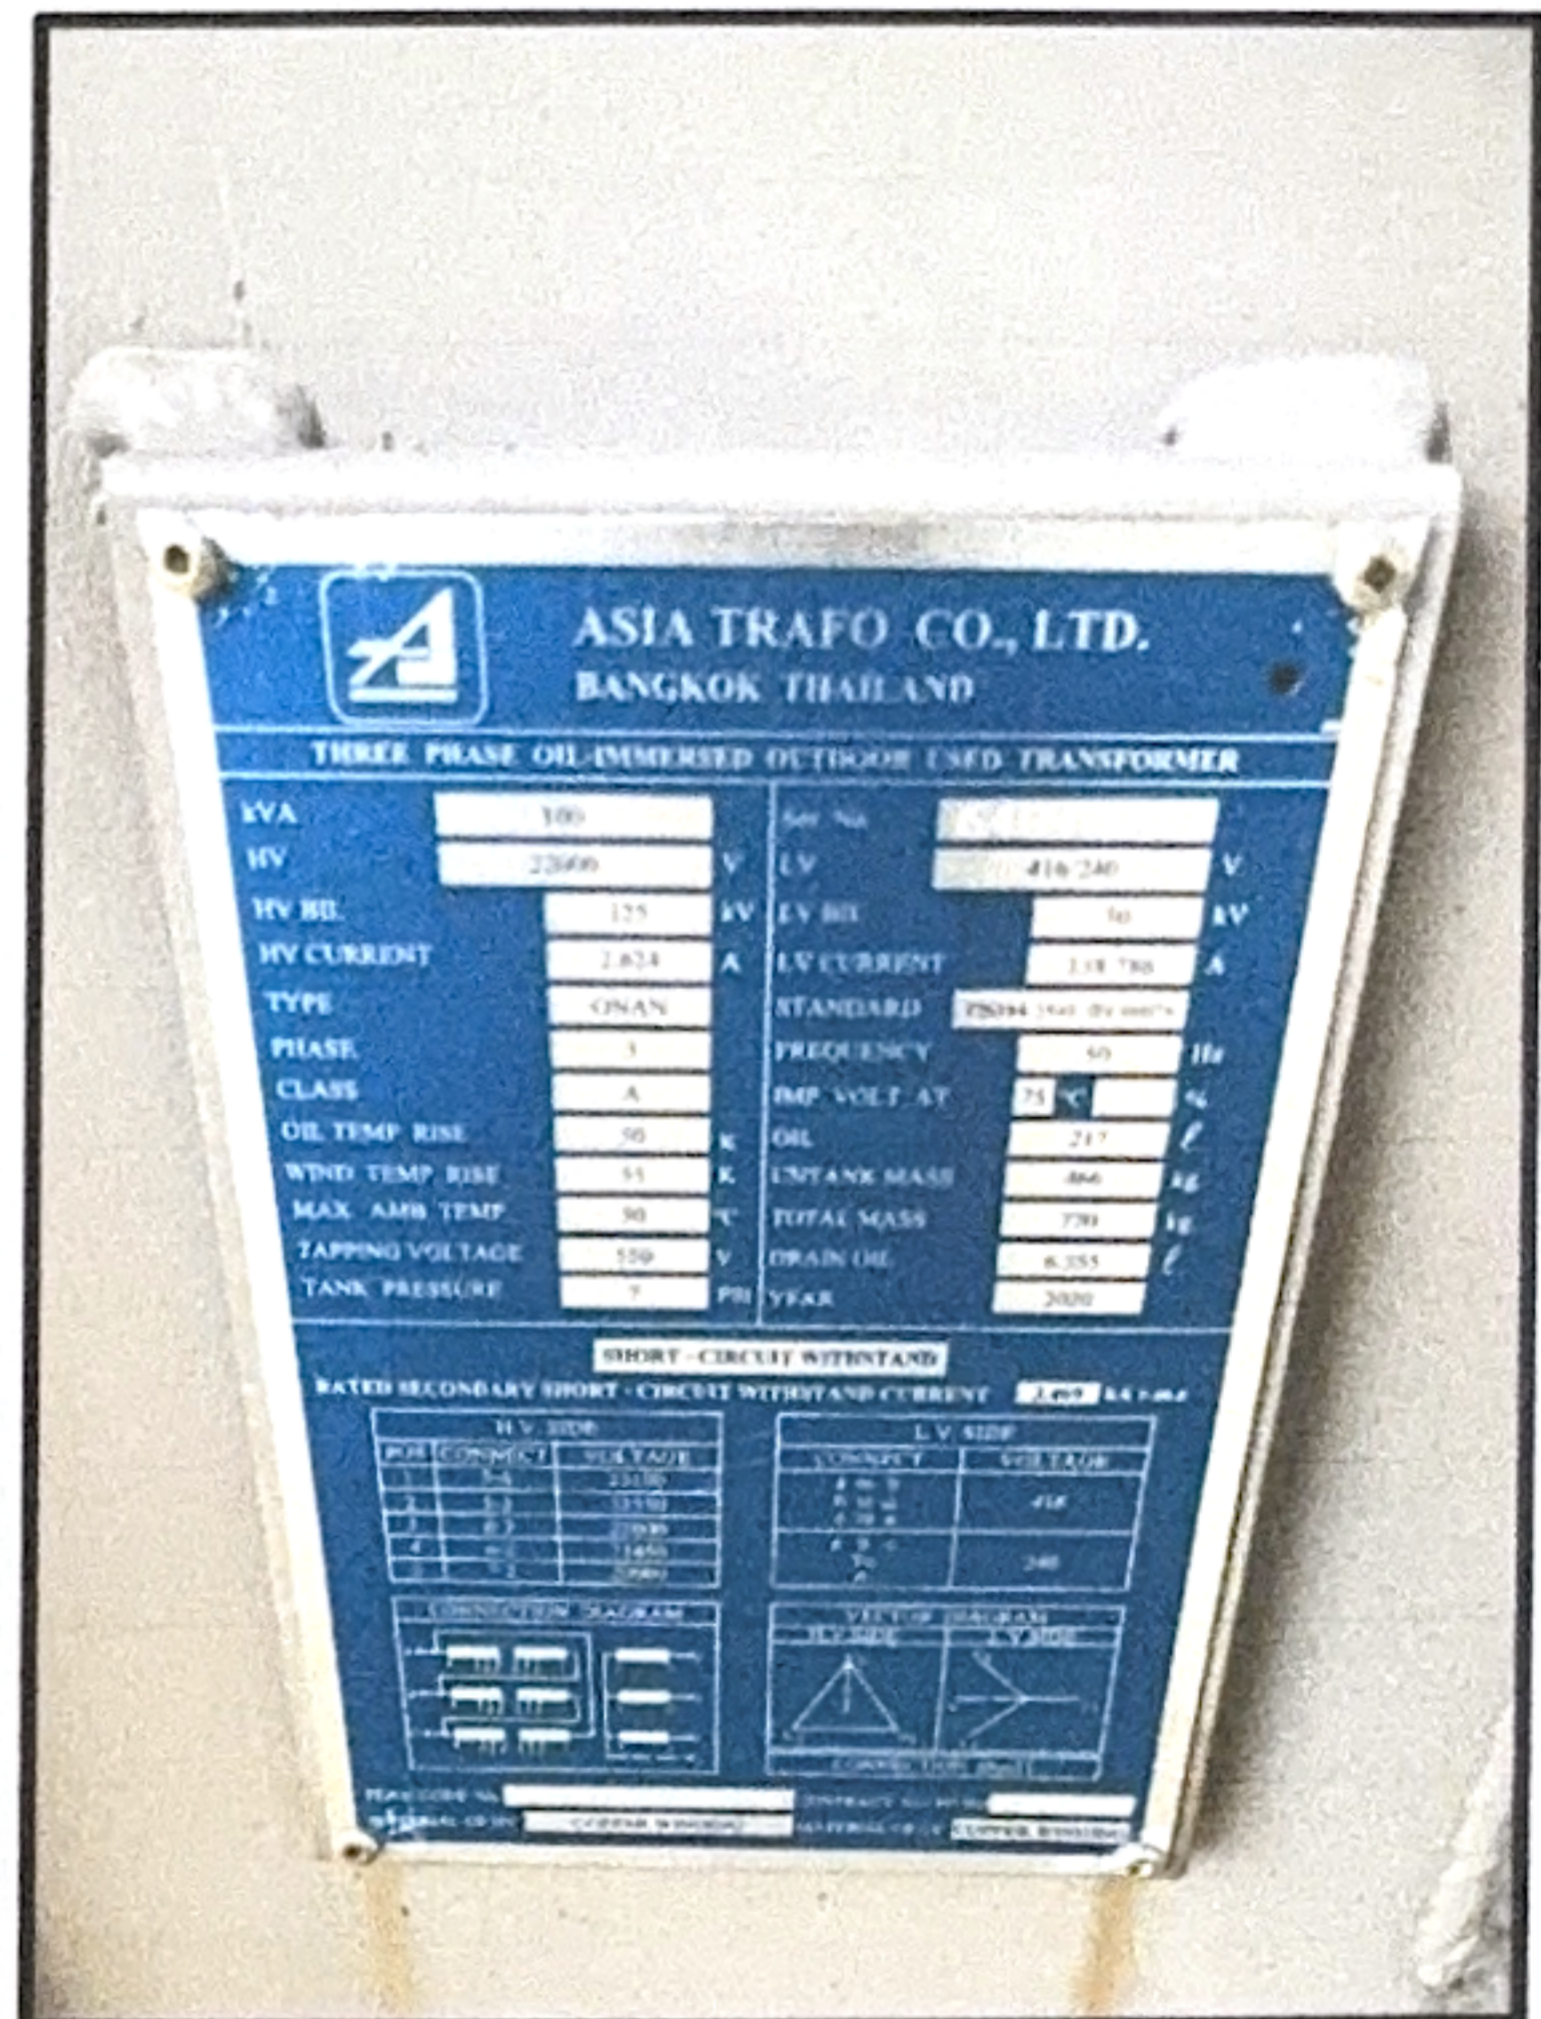
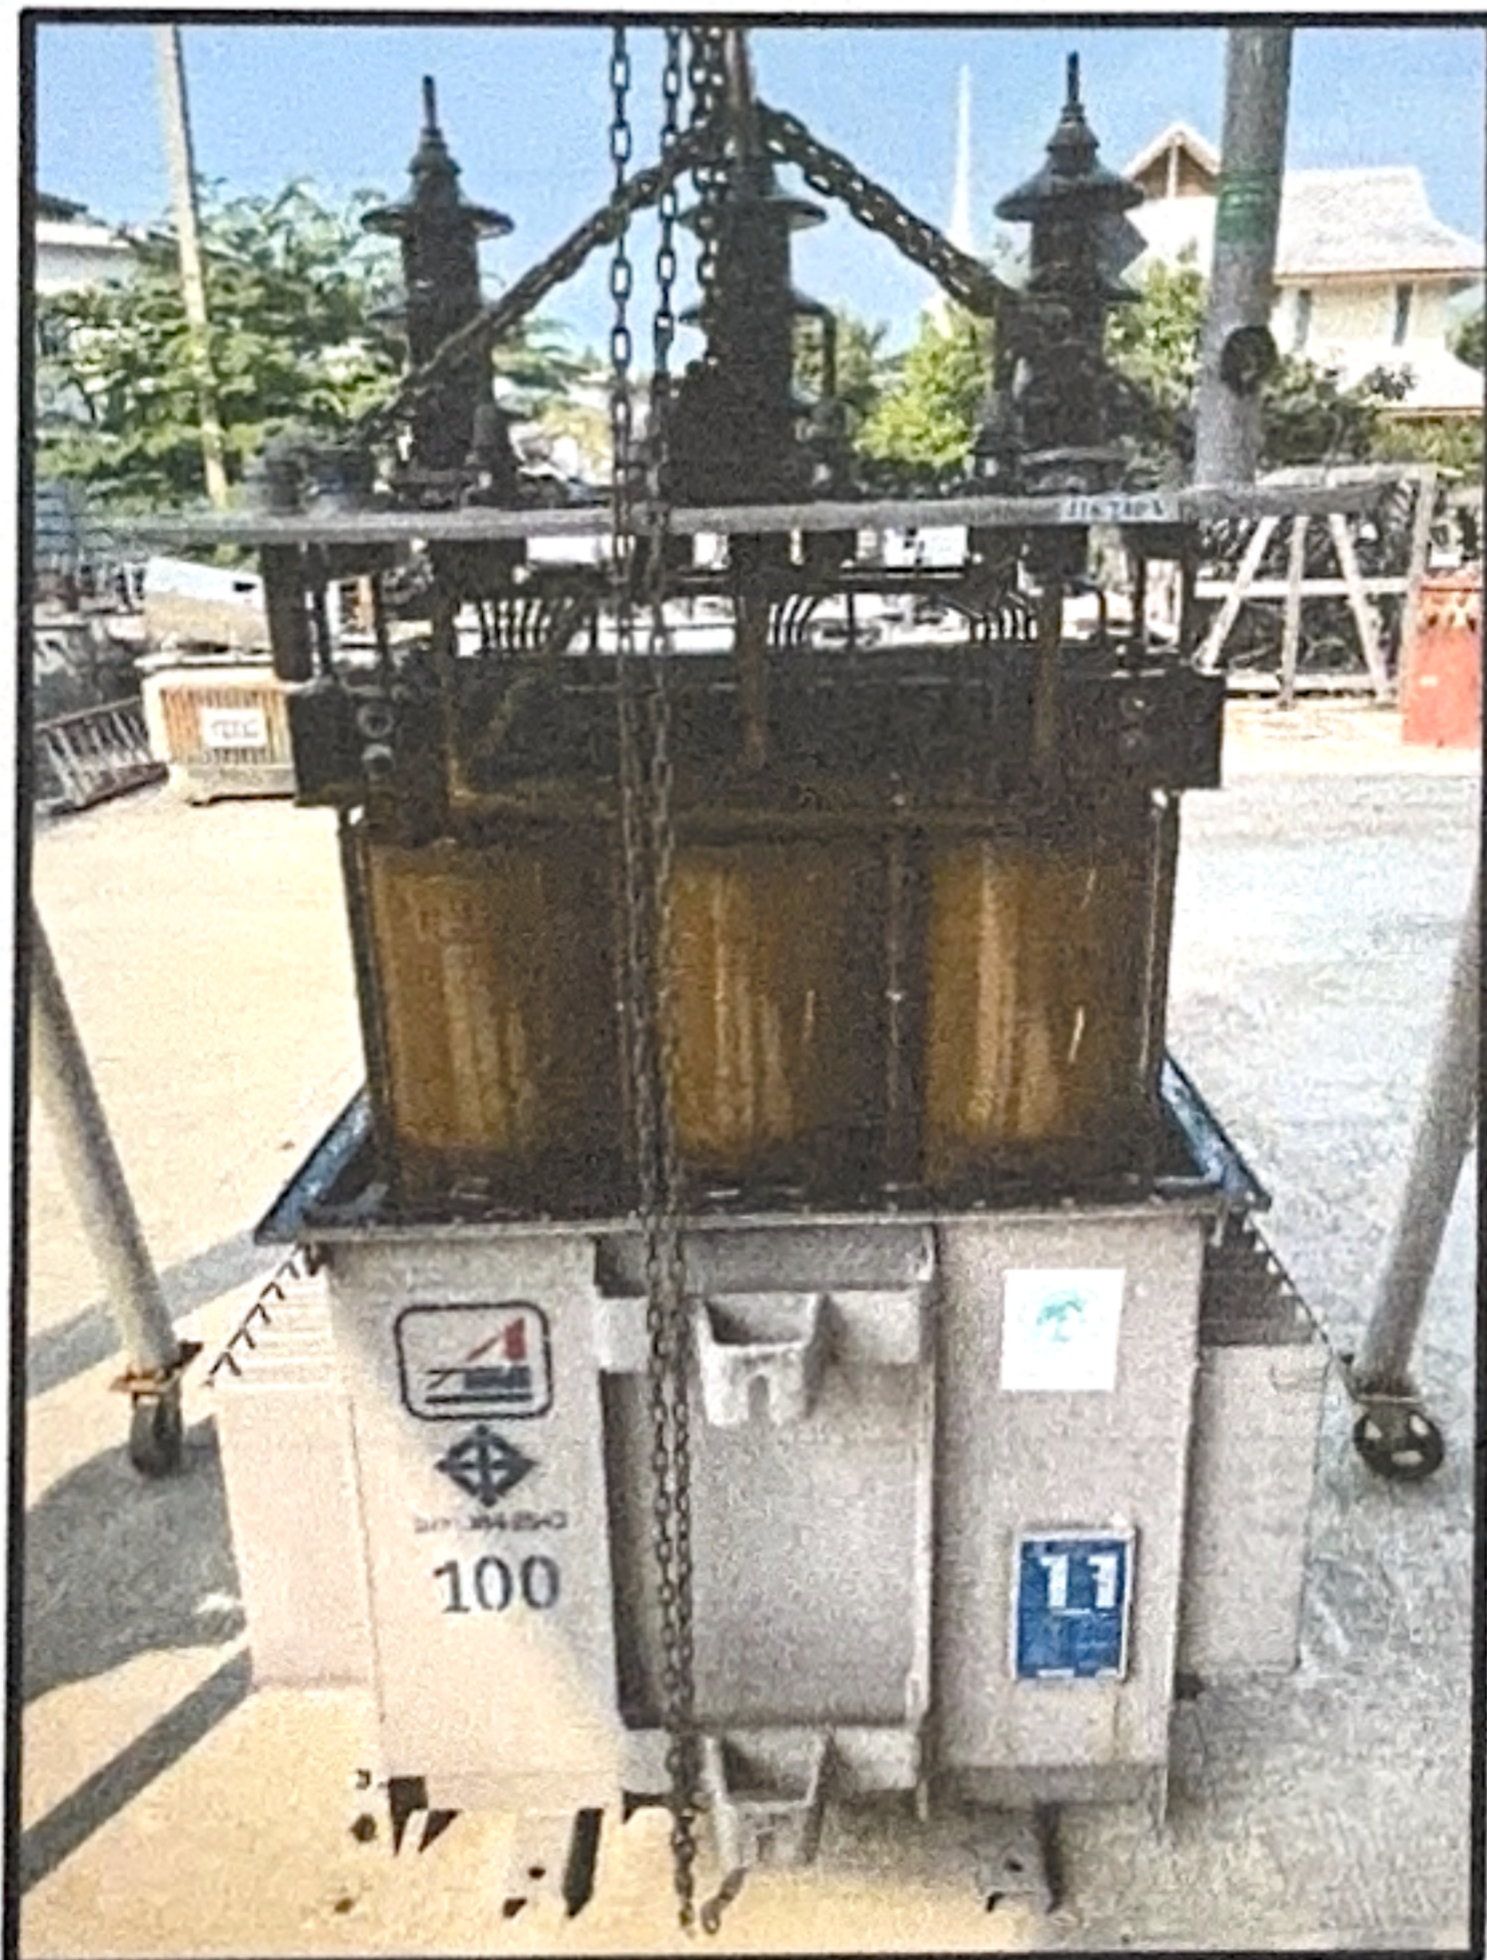
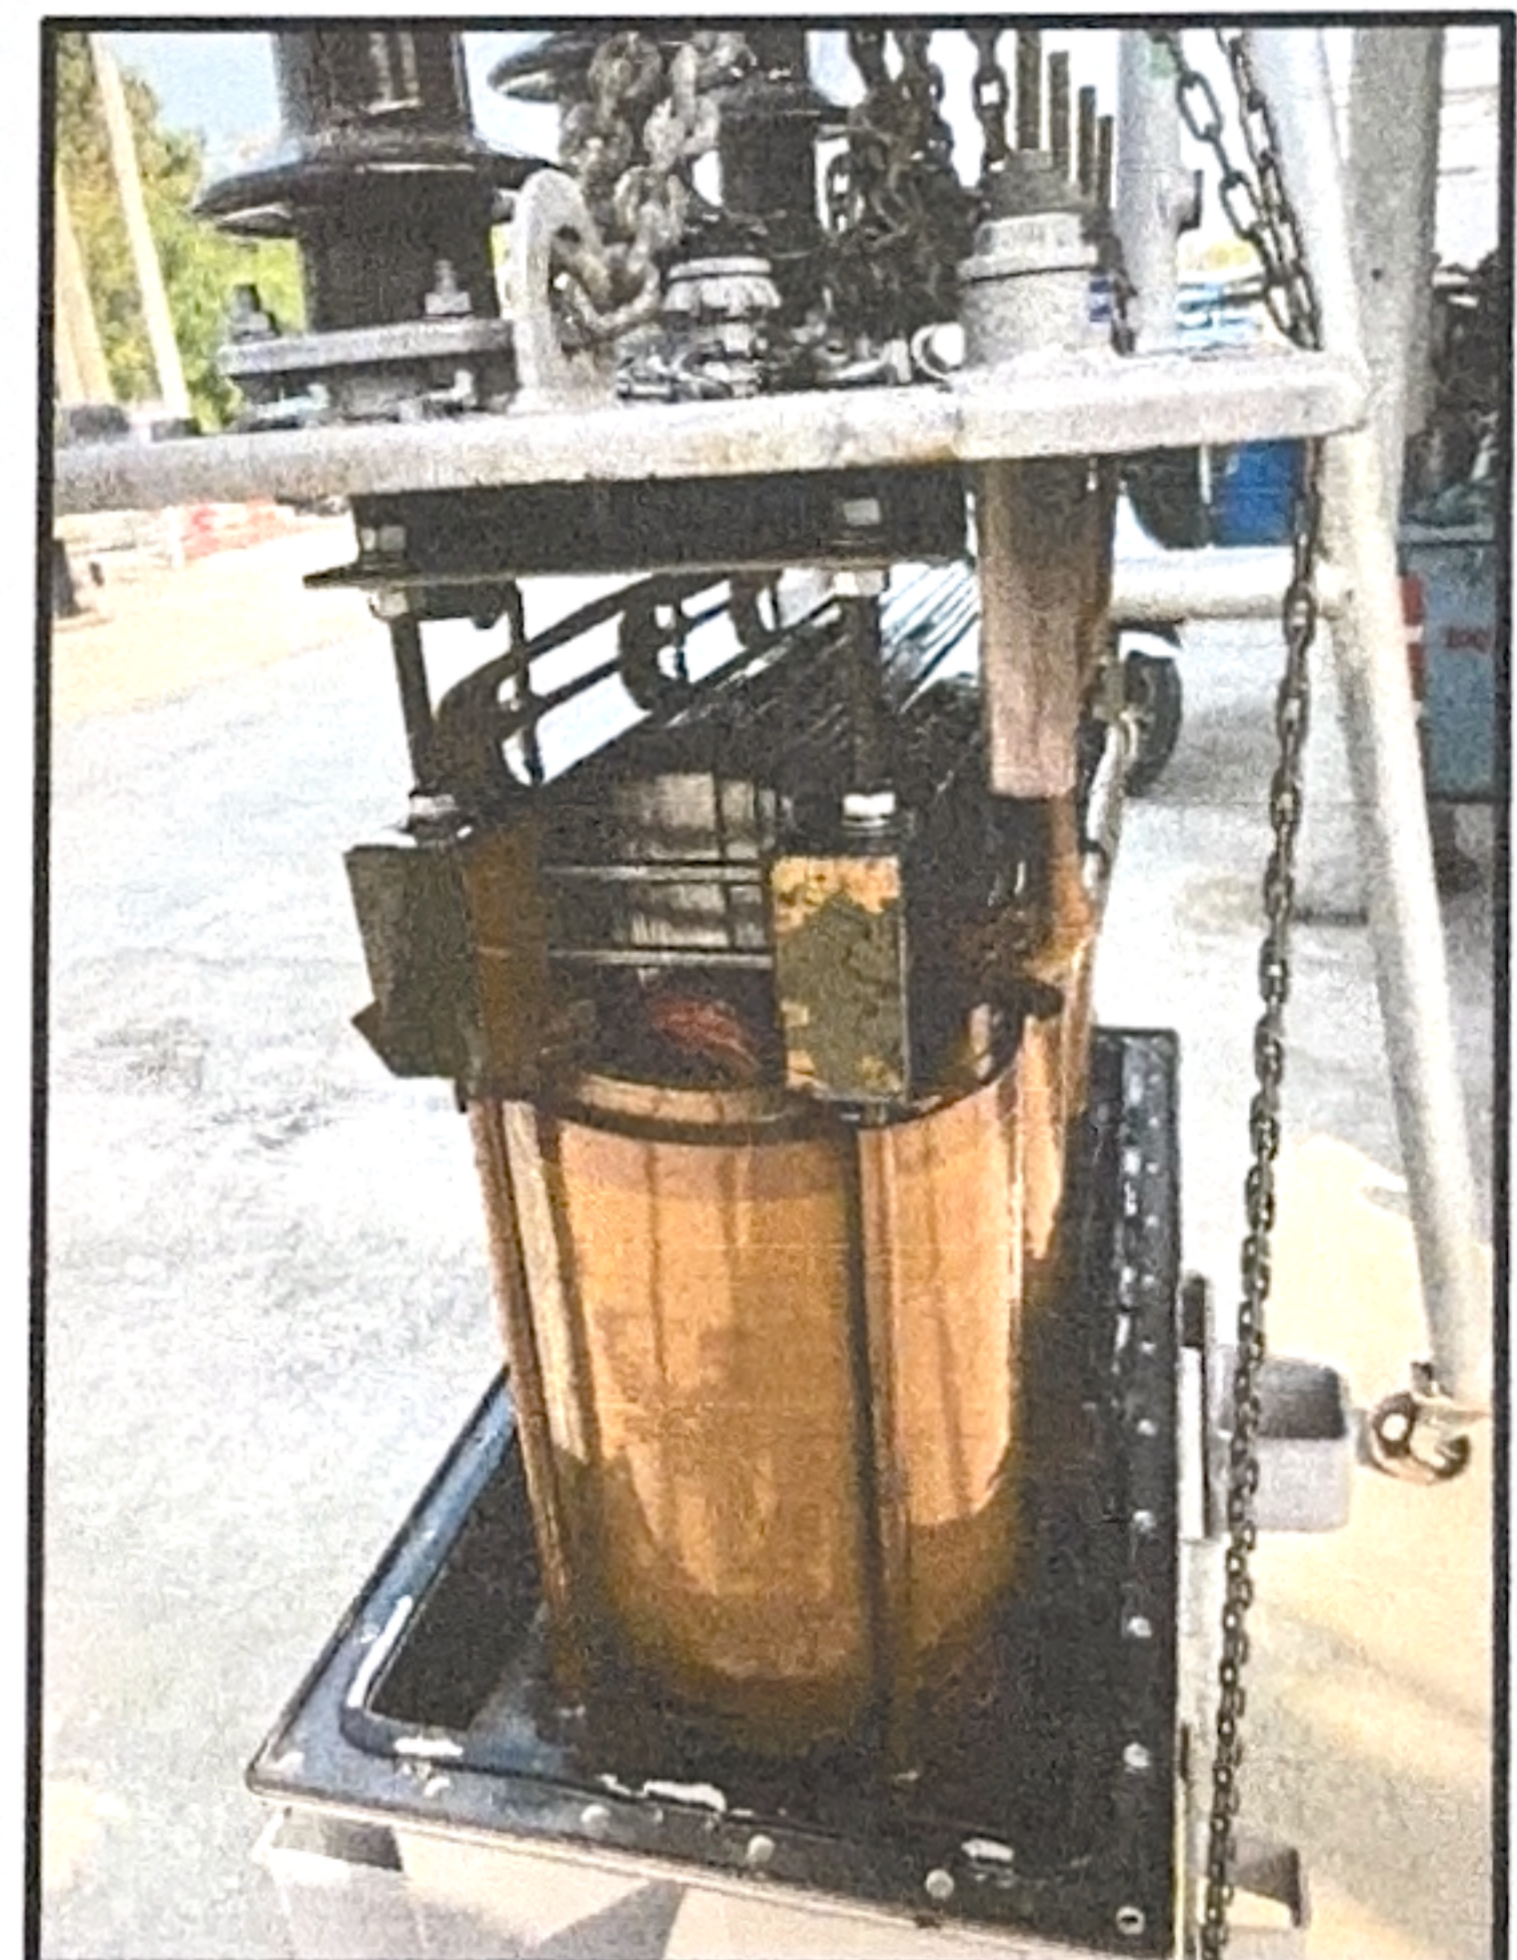
รูปหม้อแปลง (ชำรุด)

- ๓.๑ สาเหตุการชำรุดเนื่องจาก ขดลวดแรงสูงชำรุด เฟส C
 - ๓.๒ คณะกรรมการฯ เห็นควรให้ ซ่อมแซมไว้ใช้งาน จำหน่ายโดยวิธีการขาย
 จำหน่ายเป็นสูญ ส่งเคลมประกัน
 - ๓.๓ อื่นๆ

1. ค่าความต้านทานของฉนวนที่อุณหภูมิ.....C°	ปกติ	ผิดปกติ
แรงสูง - แรงต่ำ..... <u>1,000</u> เมกกะโอห์ม	<input checked="" type="checkbox"/>	<input type="checkbox"/>
แรงสูง - กราวด์..... <u>0</u> เมกกะโอห์ม	<input type="checkbox"/>	<input checked="" type="checkbox"/>
แรงต่ำ - กราวด์..... <u>2,400</u> เมกกะโอห์ม	<input checked="" type="checkbox"/>	<input type="checkbox"/>
