จาก คณะกรรมการตรวจสอบข้อเท็จจริงหม้อแปลงชำรุด
เลขที่ ก.๓ กฟส.พทท.(มต) ๐๒๒ /๒๕๖๙
เรื่อง รายงานผลการสอบสวนข้อเท็จจริงหม้อแปลงชำรุด
เรียน ผจก.กฟส.พุทธรณทล

ตามอนุมัติแต่งตั้งกรรมการฯ ที่ พทท. ๐๕๙/๒๕๖๙ ลงวันที่ ๖ พฤษภาคม ๒๕๖๙ คณะกรรมการฯ
ขอรายงานผลการสอบหาข้อเท็จจริงหม้อแปลง หมายเลข PEA.๓๕-๐๑๓๓๗๘๗ Serial No. ๓๔๒.๑๔๕
ขนาด ๓๐ KVA ๑ เฟส ระบบ ๒๒ KV ผลิตภัณท์ FULZHOU ดังนี้

บันทึกการตรวจสอบและทดสอบหม้อแปลงระบบจำหน่าย

PEA 35-013787 Serial No. 342145 ขนาด 30 kVA ผู้ผลิต FULZHOU

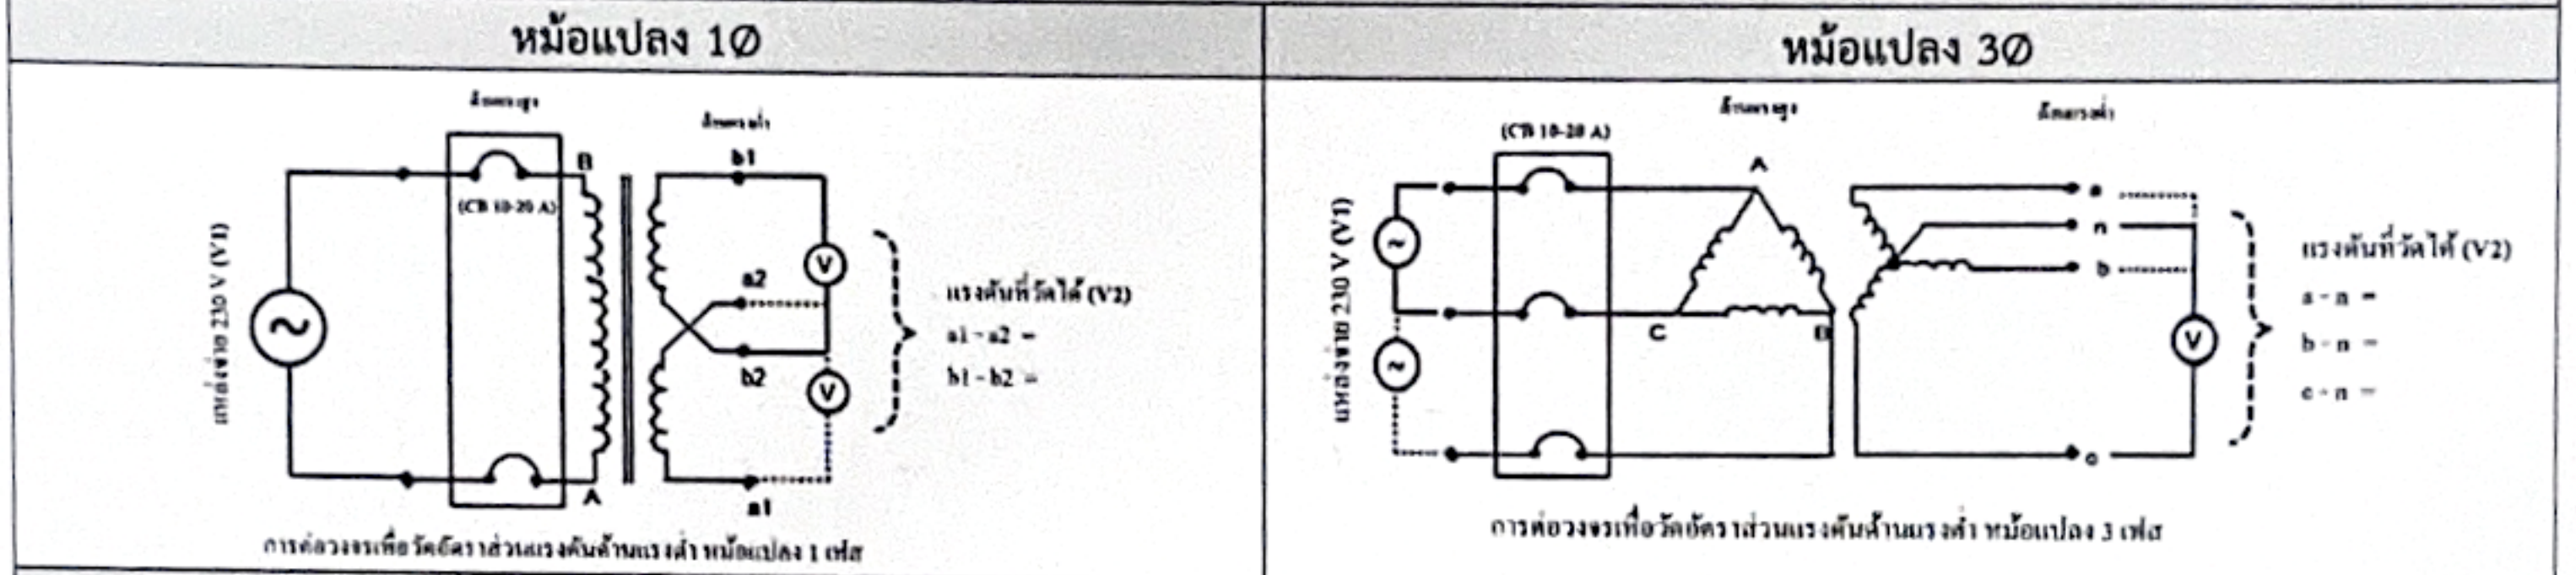
3. ค่าอัตราส่วนของแรงดันหม้อแปลง (อ้างอิงตาม * ตารางอัตราส่วนแรงดันของหม้อแปลง)

แรงดันแหล่งจ่ายที่วัดได้ (V1)	Tap	ค่าแรงดันที่วัดได้ (V2) ใช้ทศนิยม 3 ตำแหน่ง			อัตราส่วน = V1/V2			ผลการทดสอบ	
		A (a1-a2)	B (b1-b2)	C	A (a1-a2)	B (b1-b2)	C	ปกติ	ผิดปกติ
	1							<input type="checkbox"/>	<input type="checkbox"/>
	2							<input type="checkbox"/>	<input type="checkbox"/>
<u>230</u>	3	<u>0</u>	<u>0</u>					<input type="checkbox"/>	<input checked="" type="checkbox"/>
	4							<input type="checkbox"/>	<input type="checkbox"/>
	5							<input type="checkbox"/>	<input type="checkbox"/>

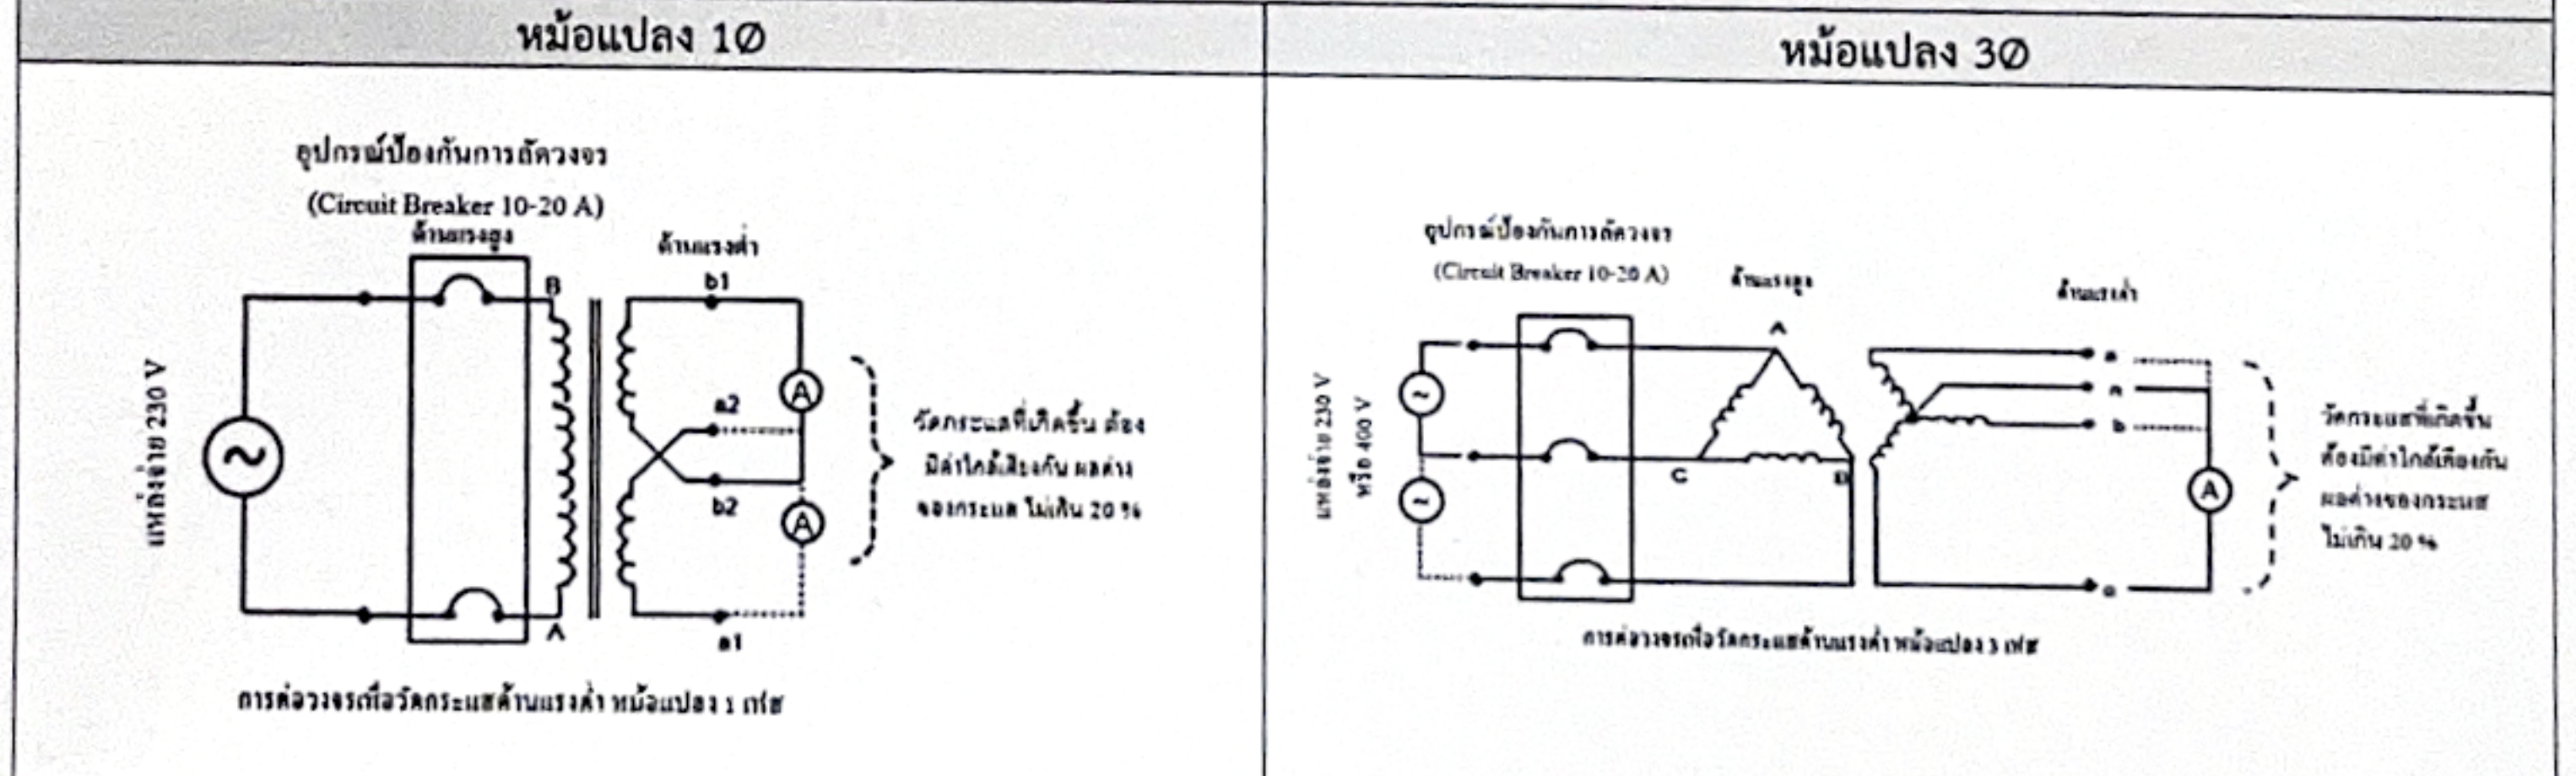
4. ค่าการทดสอบแบบลัดวงจร (ตรวจสอบการกระแสเทียบเคียง)

ผลการทดสอบกระแส ϕ a-n (a1-a2) ค่าที่วัดได้ <u>0</u> แอมป์	<input type="checkbox"/> ปกติ	<input checked="" type="checkbox"/> ผิดปกติ
ผลการทดสอบกระแส ϕ b-n (b1-b2) ค่าที่วัดได้ <u>0</u> แอมป์	<input type="checkbox"/> ปกติ	<input checked="" type="checkbox"/> ผิดปกติ
ผลการทดสอบกระแส ϕ c-n ค่าที่วัดได้ <u>0</u> แอมป์	<input type="checkbox"/> ปกติ	<input checked="" type="checkbox"/> ผิดปกติ

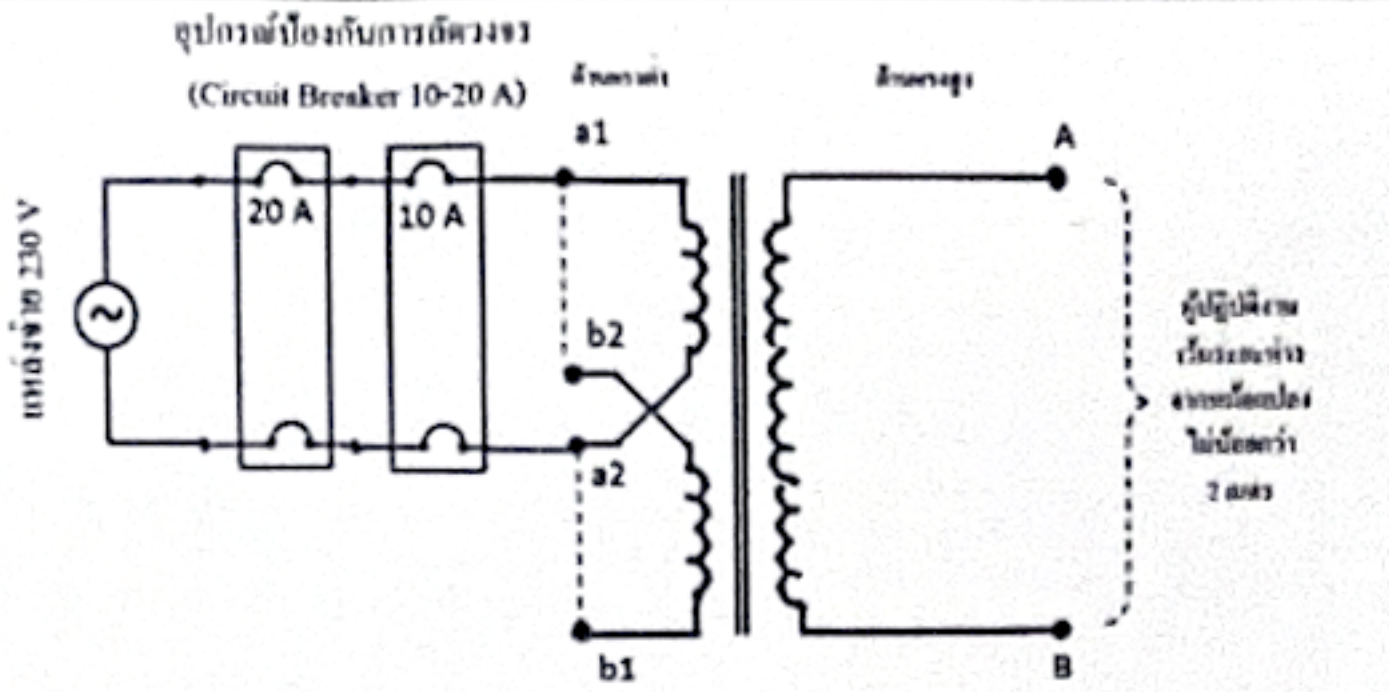
หม้อแปลง 1Ø

หมายเหตุ : ตรวจสอบระดับน้ำมันให้อยู่ระดับปกติ โดยหม้อแปลง 1 เฟส ป้อนแรงดันระหว่างขั้ว a1 - a2 (ด้านแรงต่ำ) และสลับป้อนแรงดันระหว่างขั้ว b1 - b2 (ด้านแรงต่ำ) เพื่อตรวจสอบการลัดวงจร

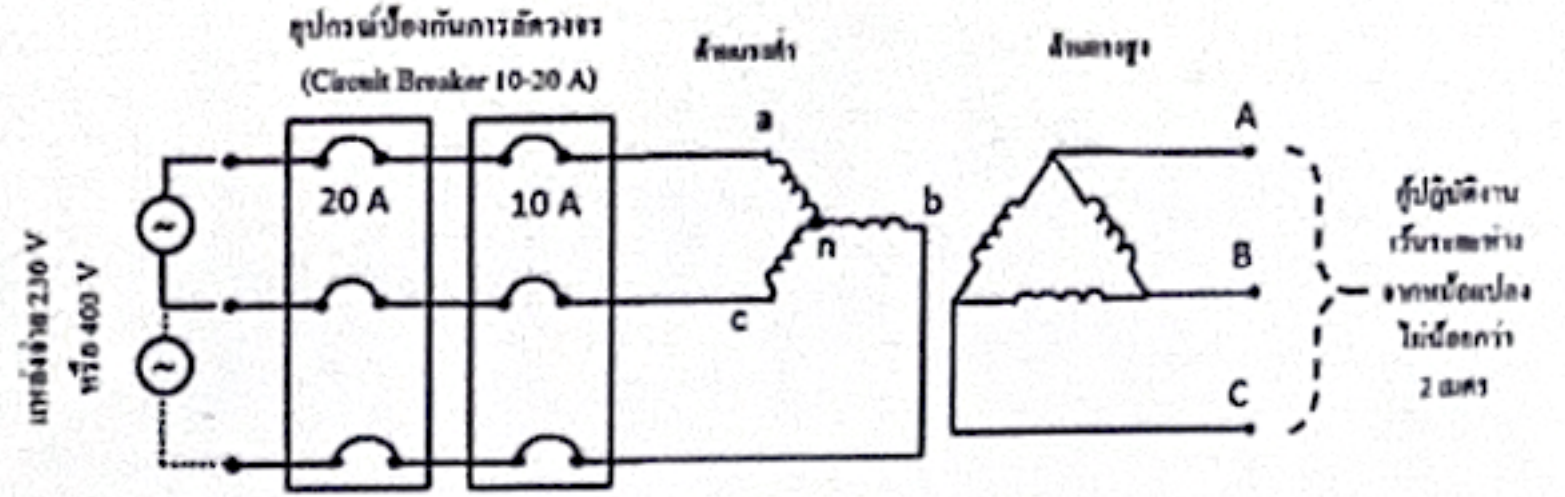
หม้อแปลง 3Ø

หมายเหตุ : ตรวจสอบระดับน้ำมันให้อยู่ระดับปกติ โดยหม้อแปลง 3 เฟส กรณีใช้แหล่งจ่ายแบบ Single Phase (230V) ป้อนแรงดันระหว่างขั้ว a - n, b - n และ c - n (ด้านแรงต่ำ) เพื่อตรวจสอบการลัดวงจร

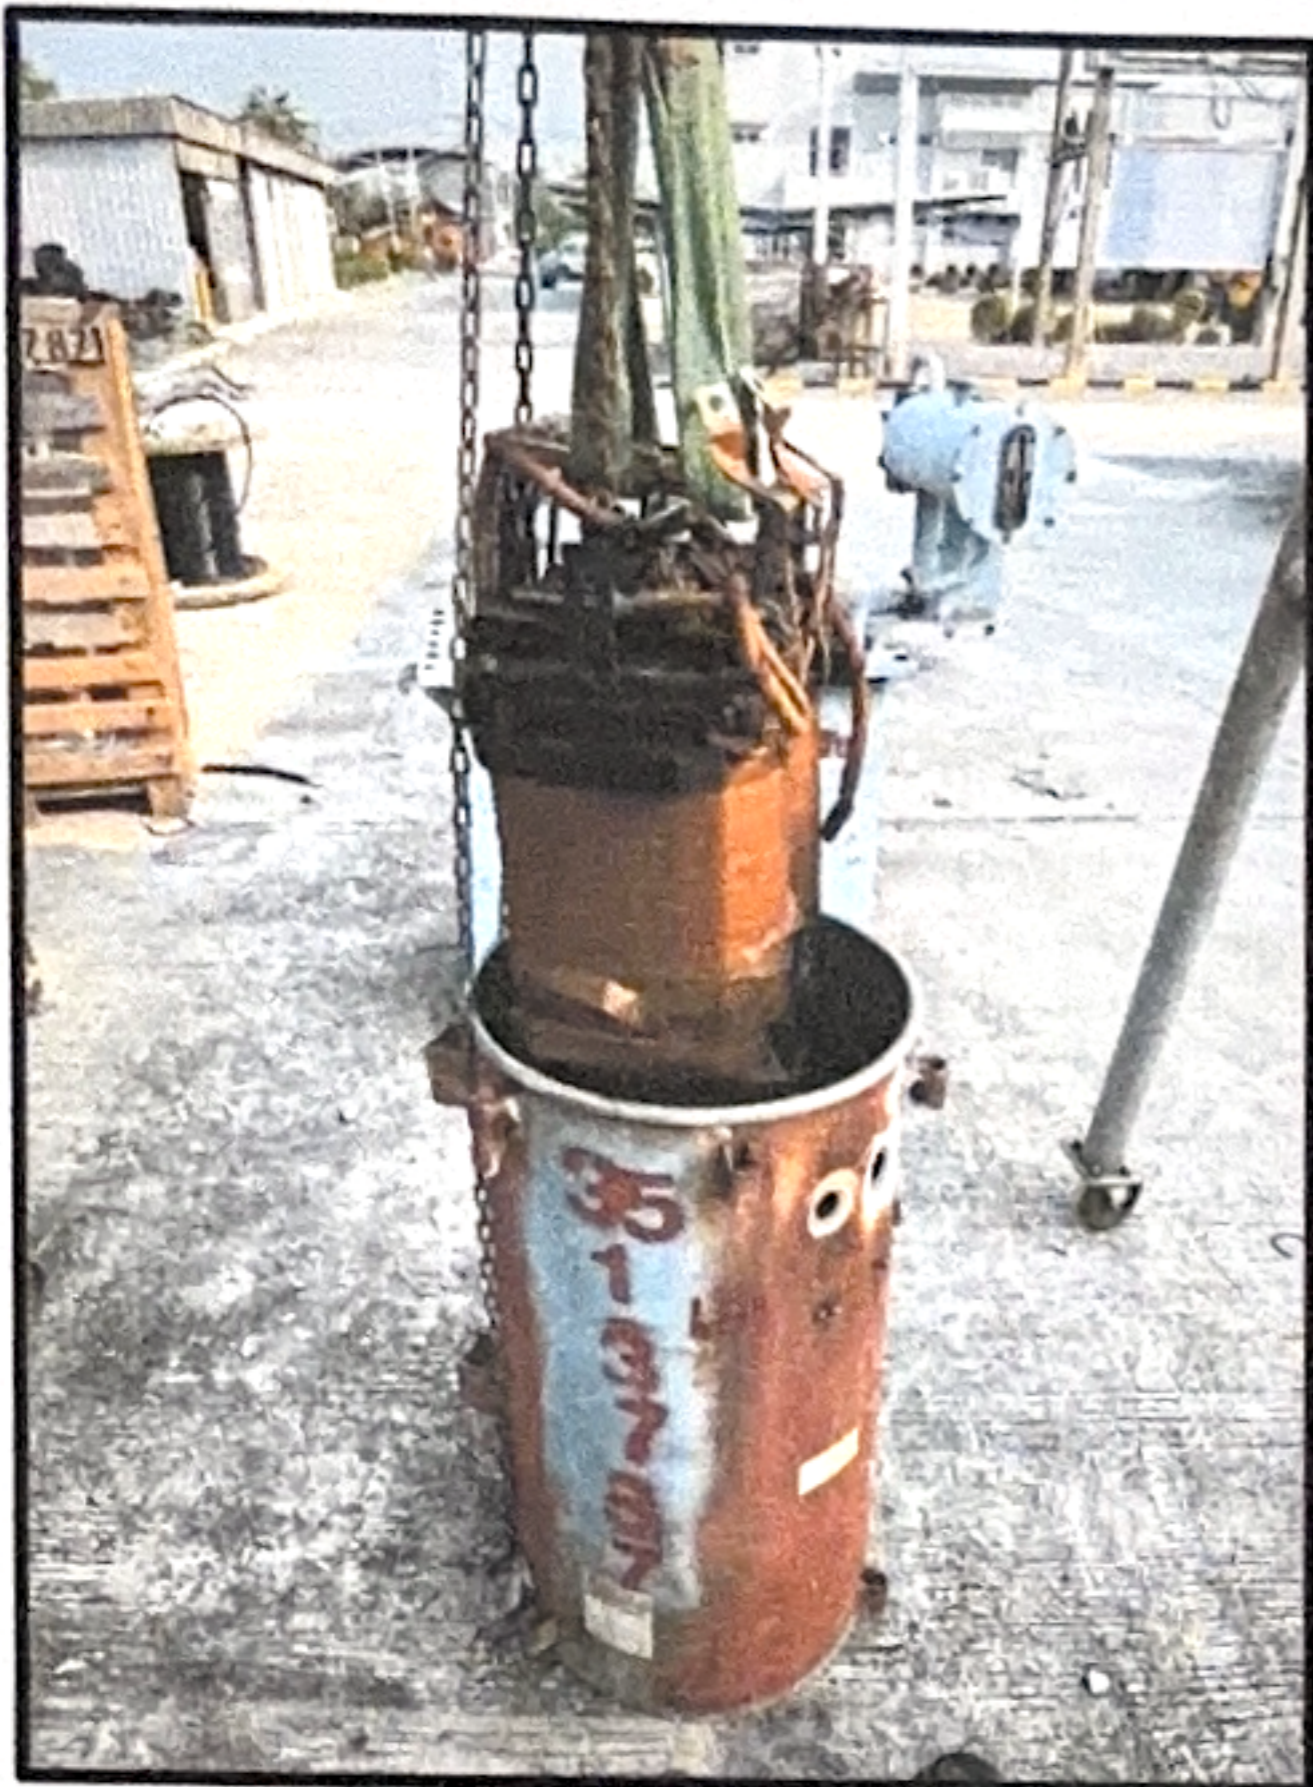
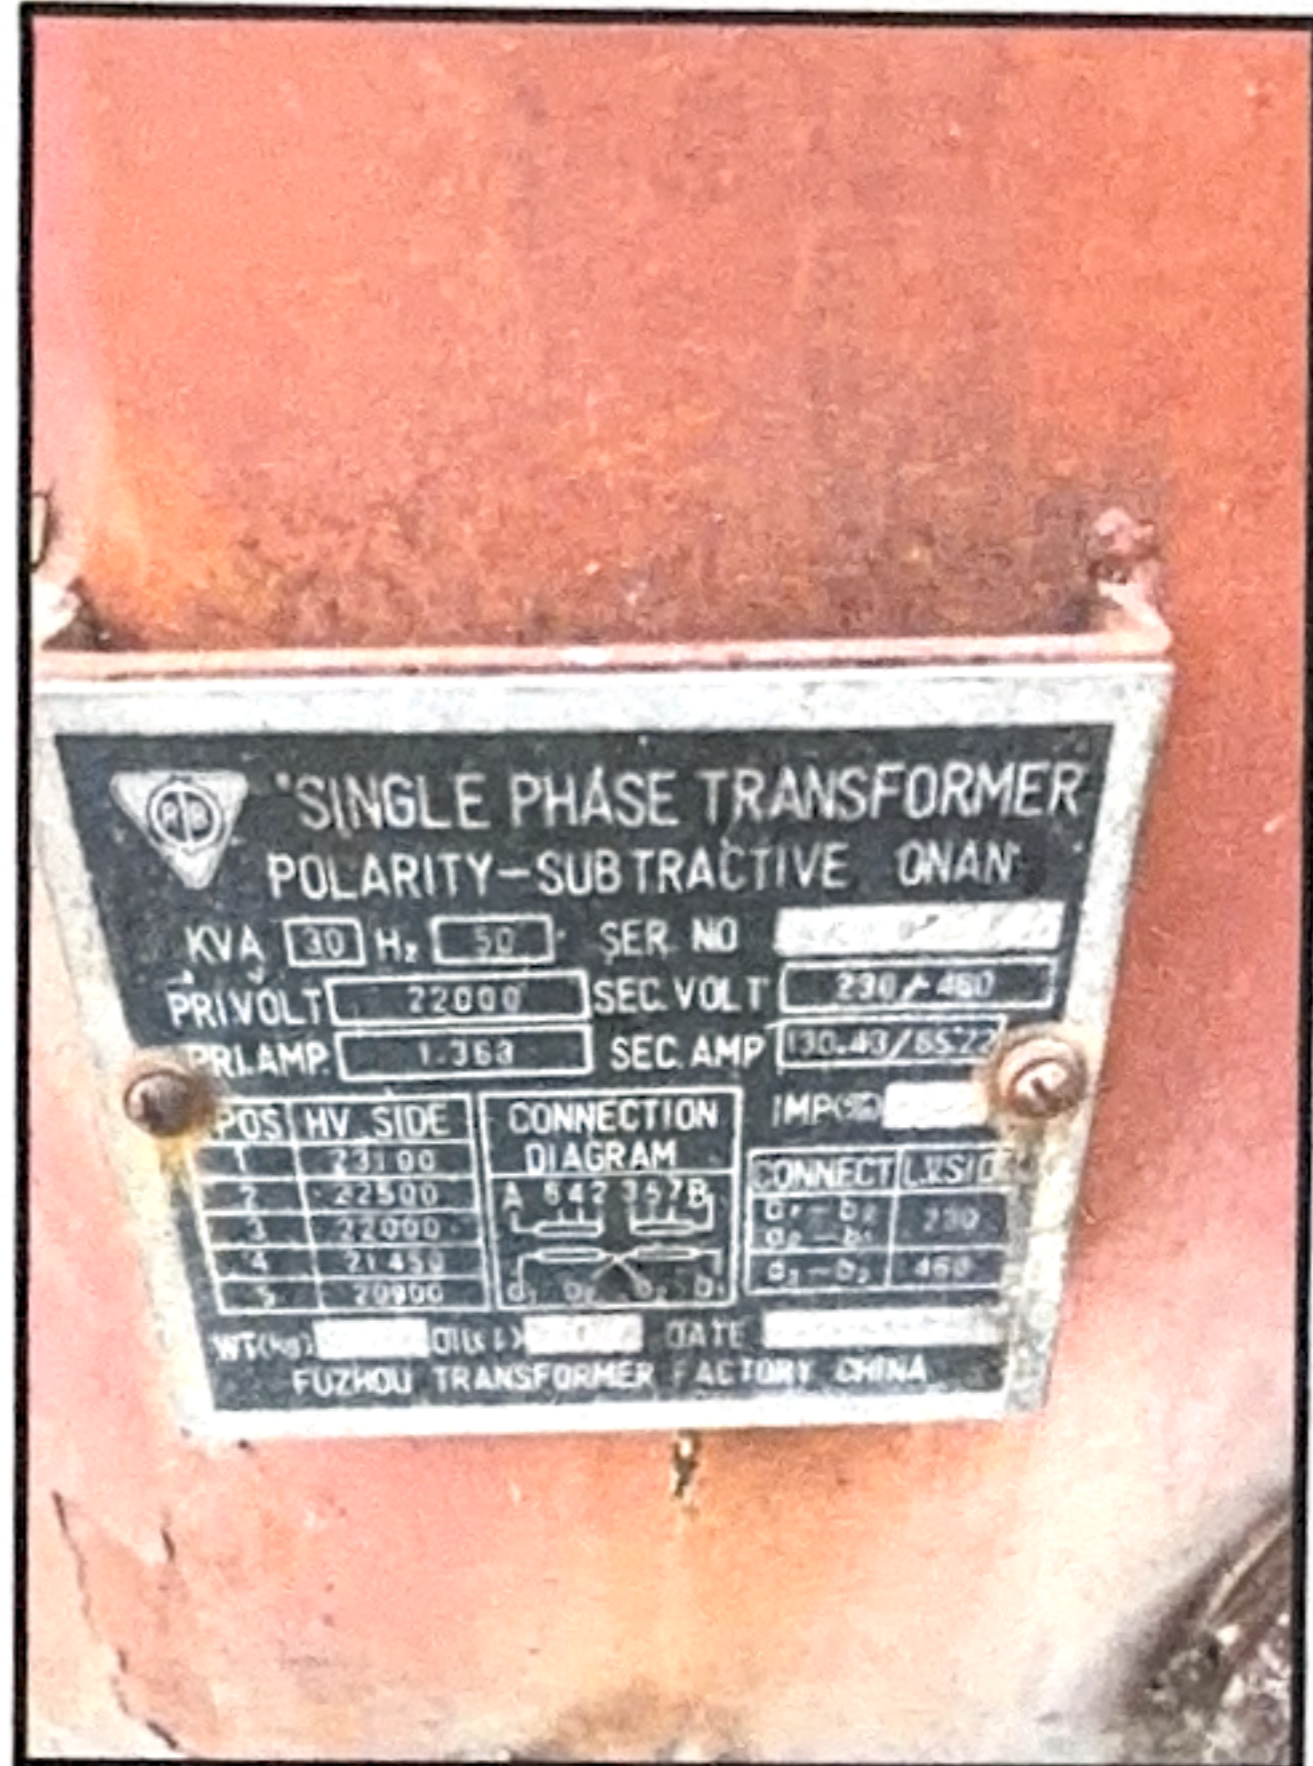
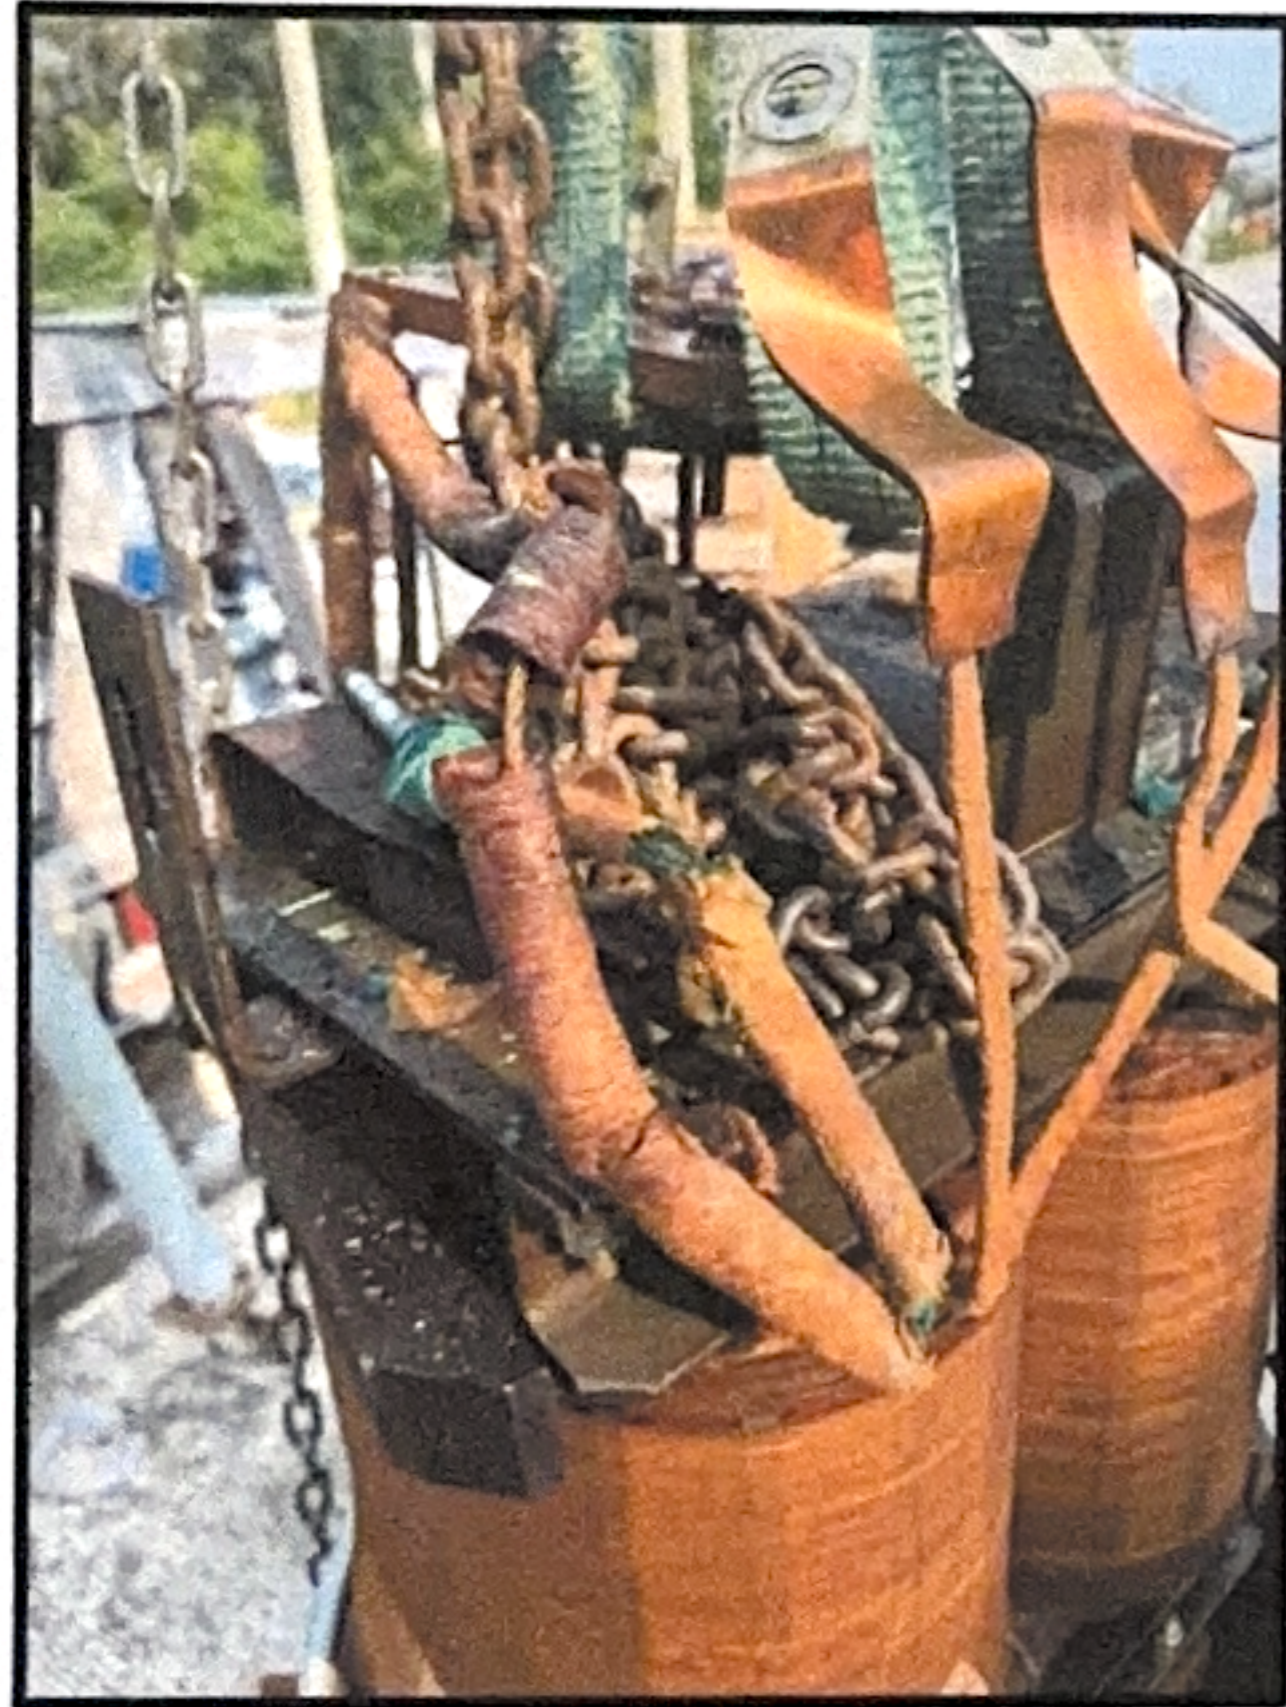
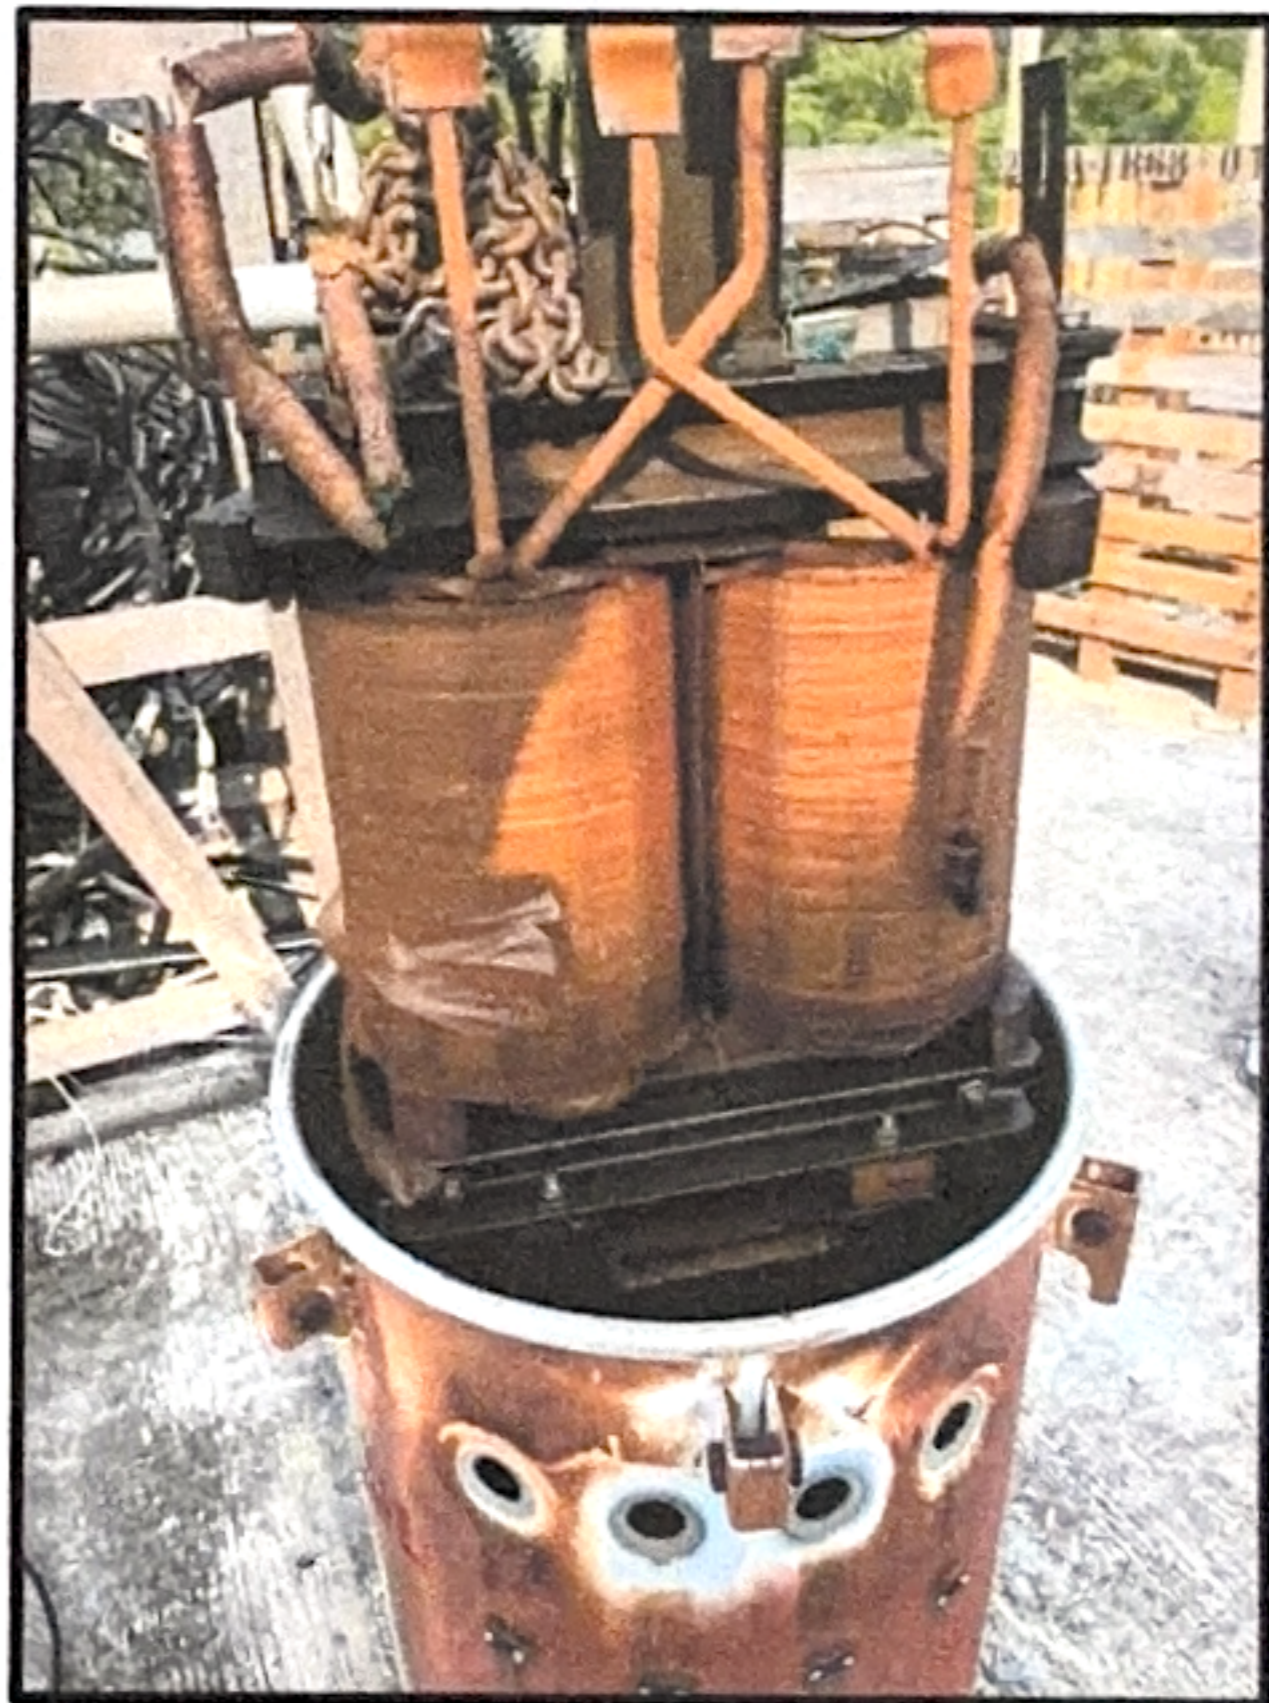
รูปหม้อแปลง (ชำรุด)

1. ค่าความต้านทานของฉนวนที่อุณหภูมิ..... C°	ปกติ	ผิดปกติ	2. ค่าความเป็นฉนวนของน้ำมันหม้อแปลง (ไม่ต่ำกว่า 30 kV)
แรงสูง - แรงต่ำ <u>201</u> เมกกะโหลม	<input type="checkbox"/>	<input checked="" type="checkbox"/>	ค่าที่วัดได้ <u>1H</u> เควี/2.5 มม. <input type="checkbox"/> ปกติ <input checked="" type="checkbox"/> ผิดปกติ
แรงสูง - กราวด์ <u>176</u> เมกกะโหลม	<input type="checkbox"/>	<input checked="" type="checkbox"/>	
แรงต่ำ - กราวด์ <u>240</u> เมกกะโหลม	<input type="checkbox"/>	<input checked="" type="checkbox"/>

'SINGLE PHASE TRANSFORMER
 POLARITY-SUBTRACTIVE ONAN
 KVA 30 H. 50 SER. NO. [REDACTED]
 PR. VOLT 22000 SEC. VOLT 230/480
 PRLAMP 1.363 SEC. AMP 130.43/65.22
 POS. HV SIDE CONNECTION DIAGRAM IMPEDANCE
 1 23100
 2 22500 A 542 357B CONNECT. VS. SIDE
 3 22000
 4 21450
 5 20900
 WT (kg) [REDACTED] DATE [REDACTED]
 FUZHOU TRANSFORMER FACTORY CHINA
