จาก คณะกรรมการสอบหาข้อเท็จจริงหม้อแปลงชำรุด
เลขที่ ก.3 นฐ.(มต) /2569
เรื่อง รายงานผลการสอบหาข้อเท็จจริงหม้อแปลงชำรุด
เรียน ผจก.กฟจ.นครปฐม

ตามอนุมัติแต่งตั้งคณะกรรมการฯ ที่ ก.3 กฟจ.นฐ 33/2569 ลงวันที่ 20 เมษายน 2569
คณะกรรมการฯ ขอรายงานผลการสอบหาข้อเท็จจริงหม้อแปลง หมายเลข PEA 56-123324 Serial No
BD1979 ขนาด 250 KVA 3 เฟส ระบบ 22000 kV ผลิตภัณฑ์ VISTA TRAF0 ดังนี้

บันทึกการตรวจสอบและทดสอบหม้อแปลงระบบจำหน่าย

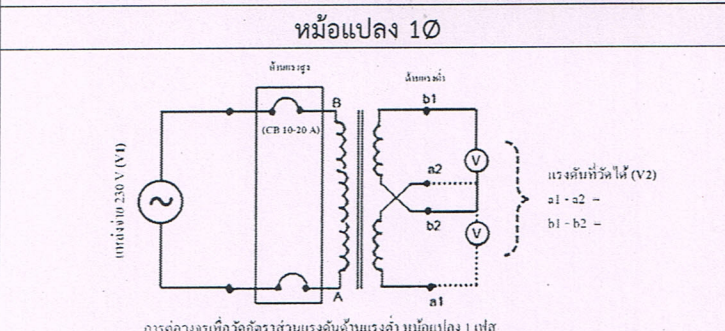
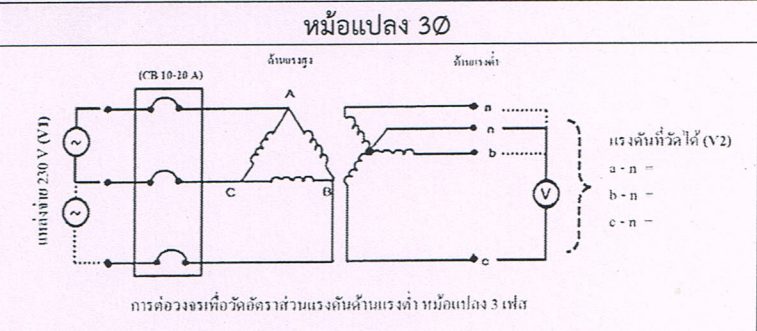
3. ค่าอัตราส่วนของแรงดันหม้อแปลง (อ้างอิงตาม * ตารางอัตราส่วนแรงดันของหม้อแปลง)

แรงดันแหล่งจ่ายที่วัดได้ (V1)	Tap	ค่าแรงดันที่วัดได้ (V2) ใช้ทศนิยม 3 ตำแหน่ง			อัตราส่วน = V1/V2			ผลการทดสอบ	
		A (a1-a2)	B (b1-b2)	C	A (a1-a2)	B (b1-b2)	C	ปกติ	ผิดปกติ
	1							<input type="checkbox"/>	<input type="checkbox"/>
	2							<input type="checkbox"/>	<input type="checkbox"/>
400	3	0	0	0				<input type="checkbox"/>	<input checked="" type="checkbox"/>
	4							<input type="checkbox"/>	<input type="checkbox"/>
	5							<input type="checkbox"/>	<input type="checkbox"/>

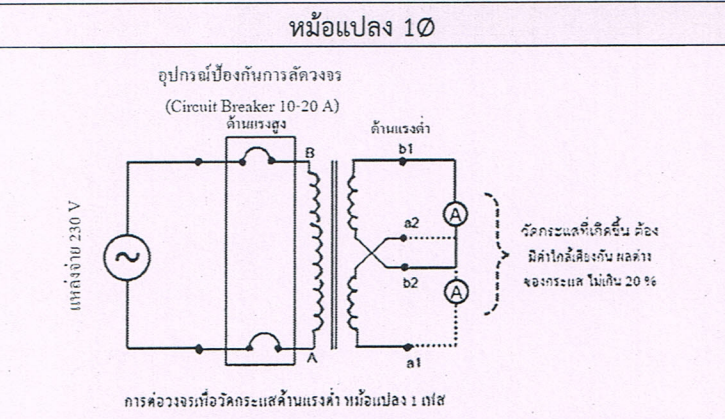
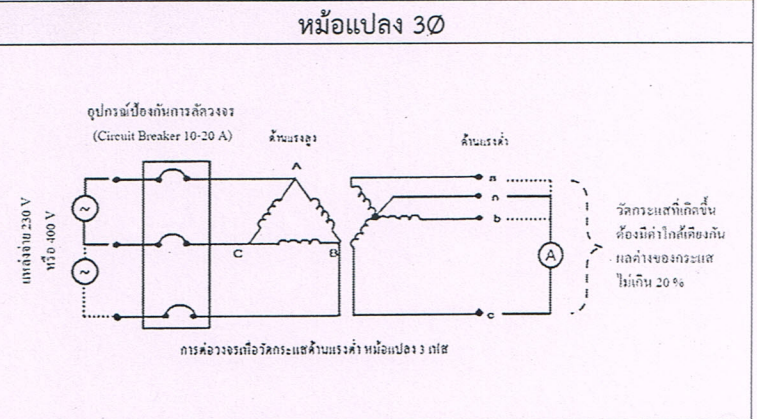
4. ค่าการทดสอบแบบลัดวงจร (ตรวจสอบการกระแสเทียบเคียง)

ผลการทดสอบกระแส ϕ a-n (a1-a2) ค่าที่วัดได้.....แอมป์	<input type="checkbox"/> ปกติ	<input checked="" type="checkbox"/> ผิดปกติ
ผลการทดสอบกระแส ϕ b-n (b1-b2) ค่าที่วัดได้.....แอมป์	<input type="checkbox"/> ปกติ	<input checked="" type="checkbox"/> ผิดปกติ
ผลการทดสอบกระแส ϕ c-n ค่าที่วัดได้.....แอมป์	<input type="checkbox"/> ปกติ	<input checked="" type="checkbox"/> ผิดปกติ

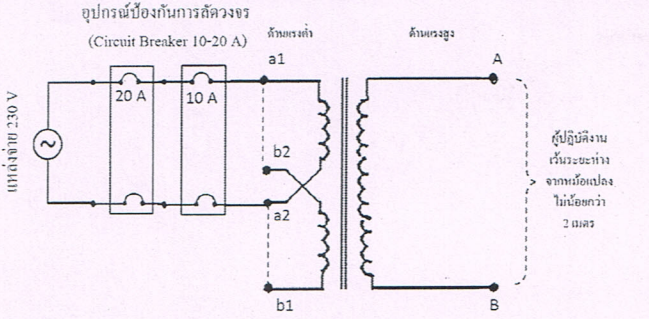
หม้อแปลง 1Ø

หมายเหตุ : ตรวจสอบระดับน้ำมันให้อยู่ระดับปกติ โดยหม้อแปลง 1 เฟส ป้อนแรงดันระหว่างขั้ว a1 - a2 (ด้านแรงต่ำ) และสลับป้อนแรงดันระหว่างขั้ว b1 - b2 (ด้านแรงต่ำ) เพื่อตรวจสอบการลัดวงจร

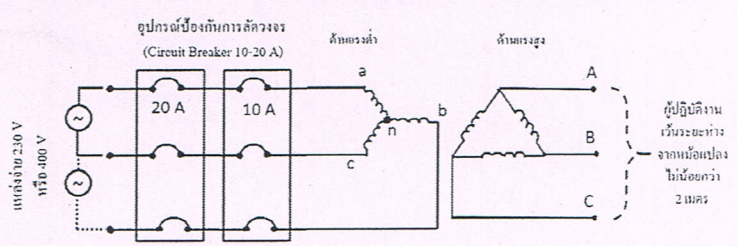
หม้อแปลง 3Ø

หมายเหตุ : ตรวจสอบระดับน้ำมันให้อยู่ระดับปกติ โดยหม้อแปลง 3 เฟส กรณียใช้แหล่งจ่ายแบบ Single Phase (230V) ป้อนแรงดันระหว่างขั้ว a - n, b - n และ c - n (ด้านแรงต่ำ) เพื่อตรวจสอบการลัดวงจร

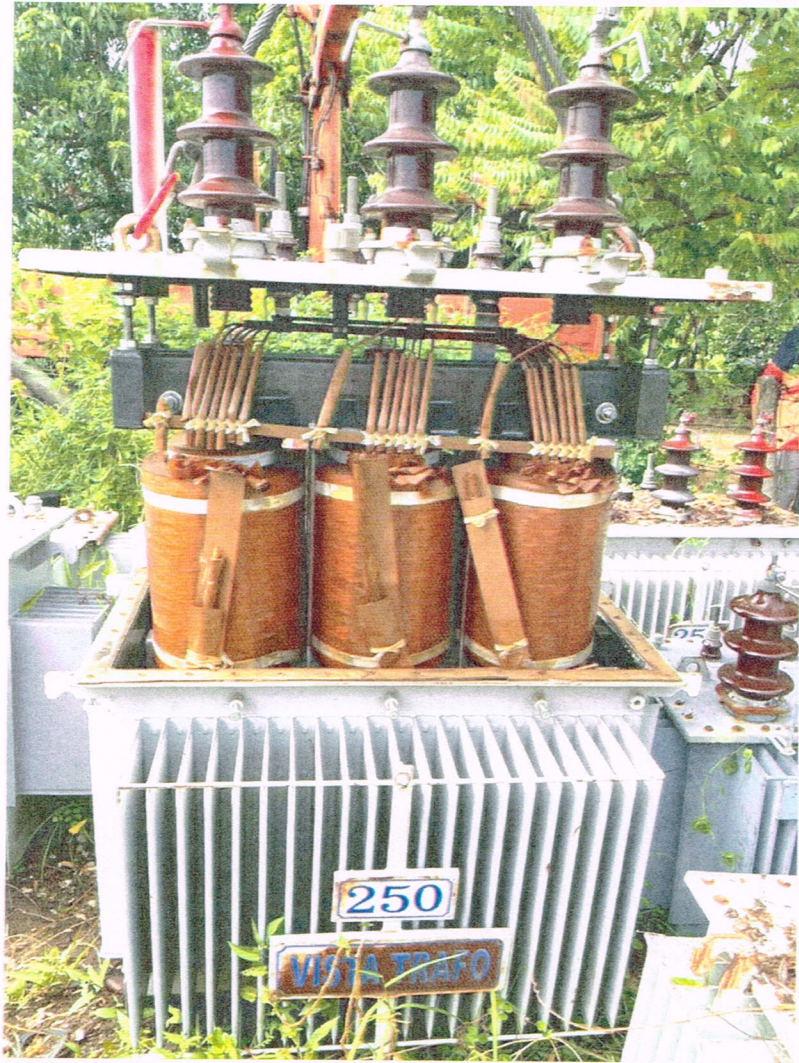
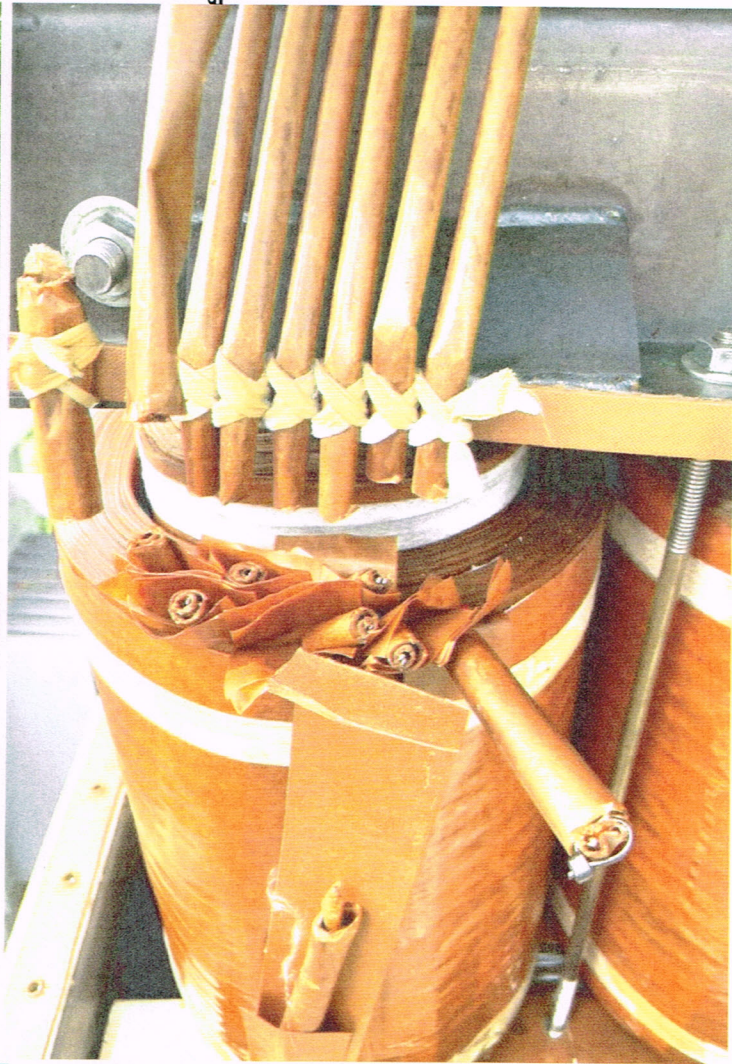
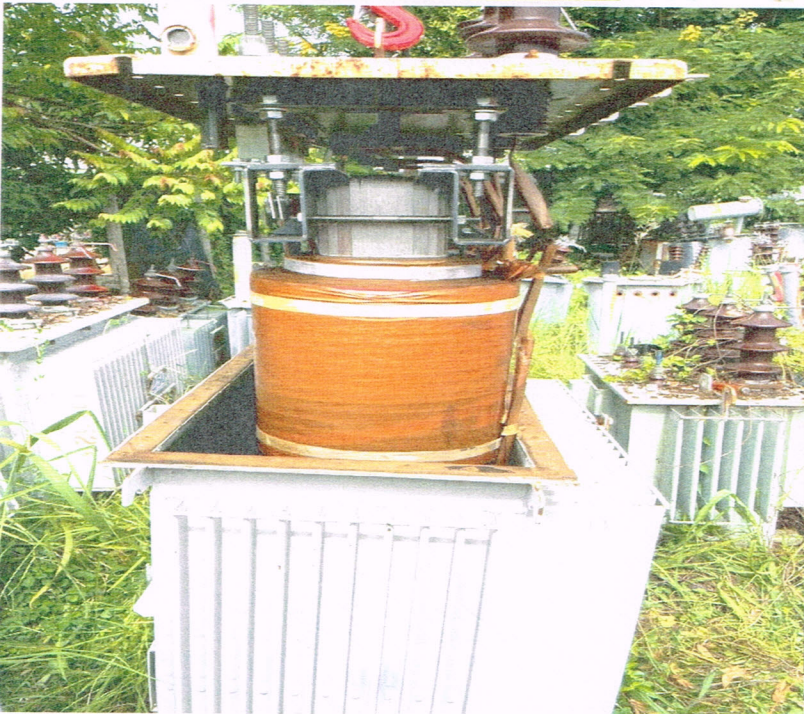
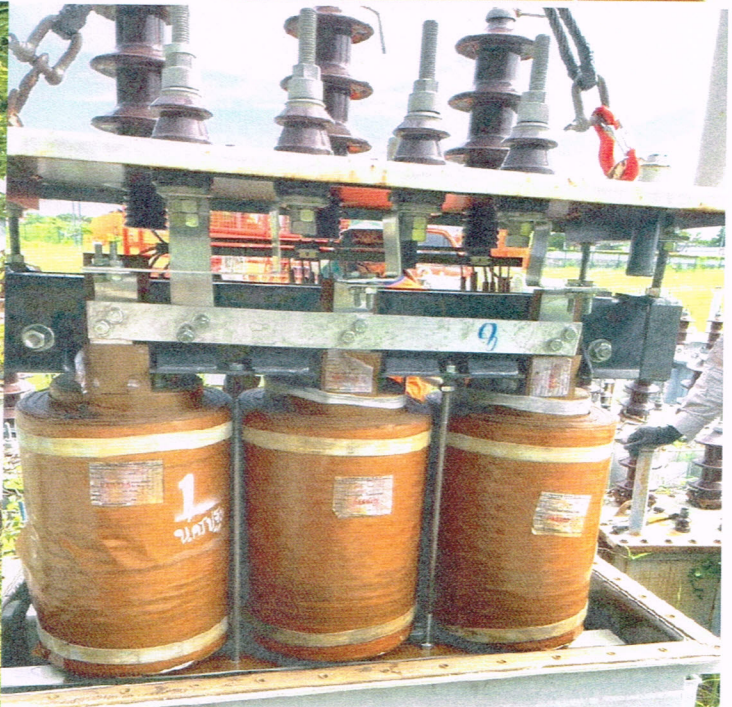
56-123324 250kVA ใส่อลูมิเนียม

- มป.11 รูปภาพหน้า Serdata รูปถ่ายจำนวน 4 รูป อื่น ๆ
3. สรุป ความคิดเห็นของคณะกรรมการ ฯ
 - 3.1 สาเหตุการชำรุดเนื่องจาก ไฟฟ้าลัดหม้อแปลง
 - 3.2 คณะกรรมการ ฯ เห็นควรให้ ซ่อมไว้ใช้งาน จำหน่ายโดยวิธีการขาย
 จำหน่ายเป็นสูญ ส่งเคลมประกัน
