การไฟฟ้าส่วนภูมิภาค
PROVINCIAL ELECTRICITY AUTHORITY

จาก คณะกรรมการสอบหาข้อเท็จจริงหม้อแปลงชำรุด
เลขที่ ก. ๖ กฟส. ทล -
เรื่อง รายงานผลการสอบหาข้อเท็จจริงหม้อแปลงชำรุด
เรียน ผจก. กฟส. ทล

คณะกรรมการฯ ขอรายงานผลการสอบหาข้อเท็จจริงหม้อแปลง หมายเลข PEA TR ๖๗-๐๖๒๕๖๐
Serial No ๐๕๐๒๒๕๖๐ ขนาด ๑๐๐ kVA ๒ เฟส ระบบ ๒๒ KV ผลิตรถยนต์ FULL LIGHT ดังนี้

บันทึกการตรวจสอบและทดสอบหม้อแปลงระบบจำหน่าย

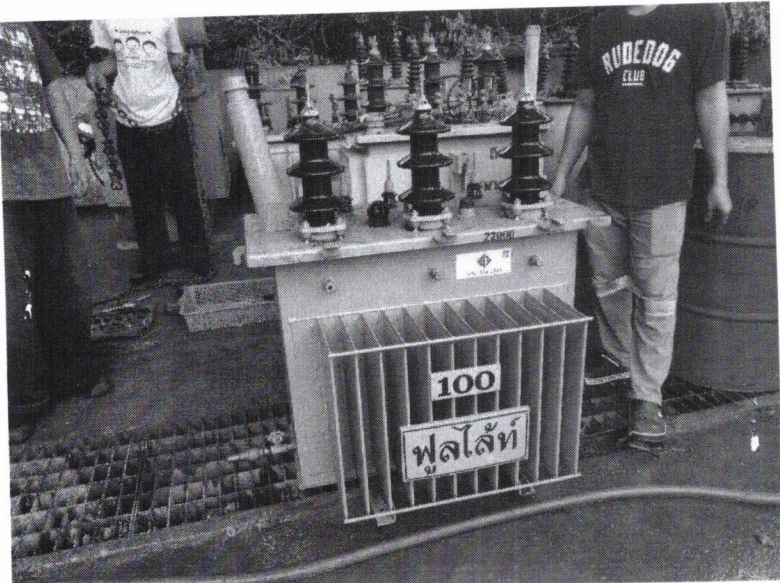
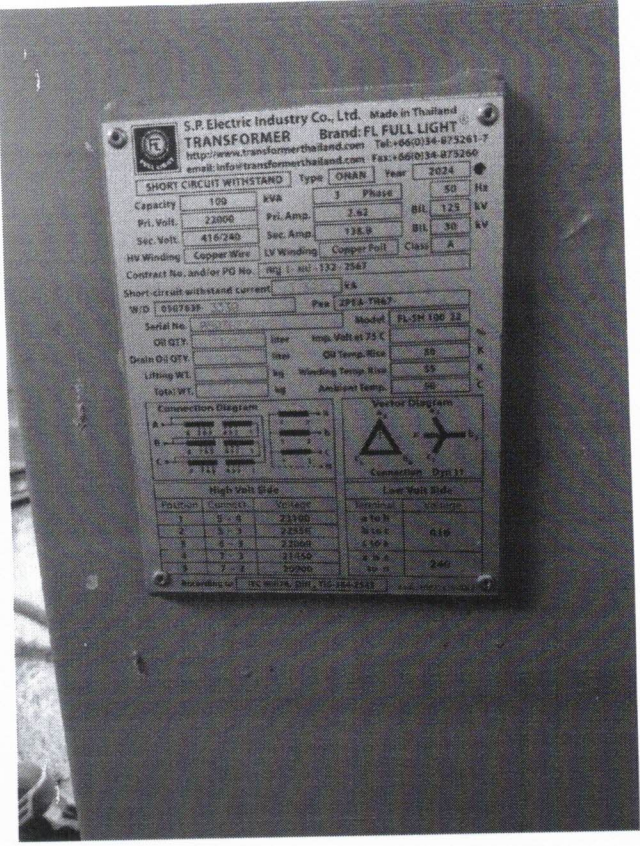
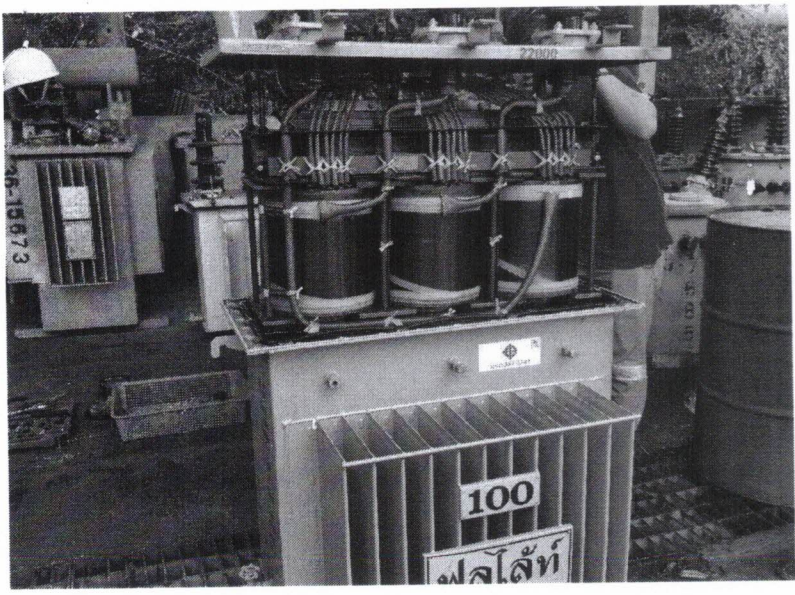
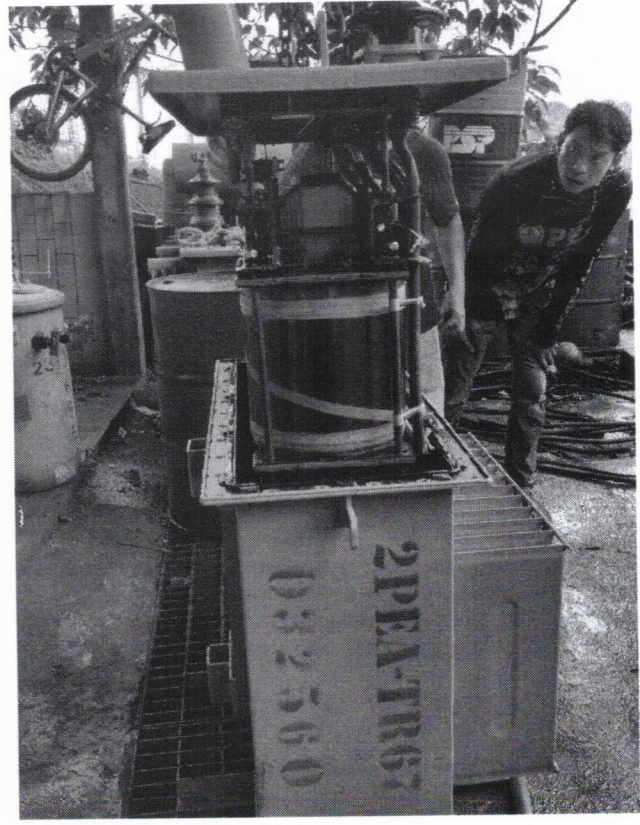
มป.11 รูปภาพหน้า Serdata รูปถ่ายจำนวน ๔ รูป อื่น ๆ

- 3.1 สาเหตุการชำรุดเนื่องจาก ฟ้าผ่า
- 3.2 คณะกรรมการฯ เห็นควรให้ ช่อมแซมไว้ใช้งาน จำหน่ายโดยวิธีการขาย
 จำหน่ายเป็นสูญ ส่งเคลมประกัน
