การไฟฟ้าส่วนภูมิภาค
PROVINCIAL ELECTRICITY AUTHORITY

เรื่อง รายงานผลการสอบสวนข้อเท็จจริงหม้อแปลงชำรุด บริเวณ ม.2 ต.บางระกำ(บ้าน ผญ.จิตร)

คณะกรรมการฯ ดังมีรายชื่อข้างท้ายนี้ ขอรายงานผลการสอบสวนหม้อแปลงชำรุด ระบบ 3 เฟส

22000-400/230 โวลท์ ขนาด 160 เควีเอ. พีอีเอ. 53-007472

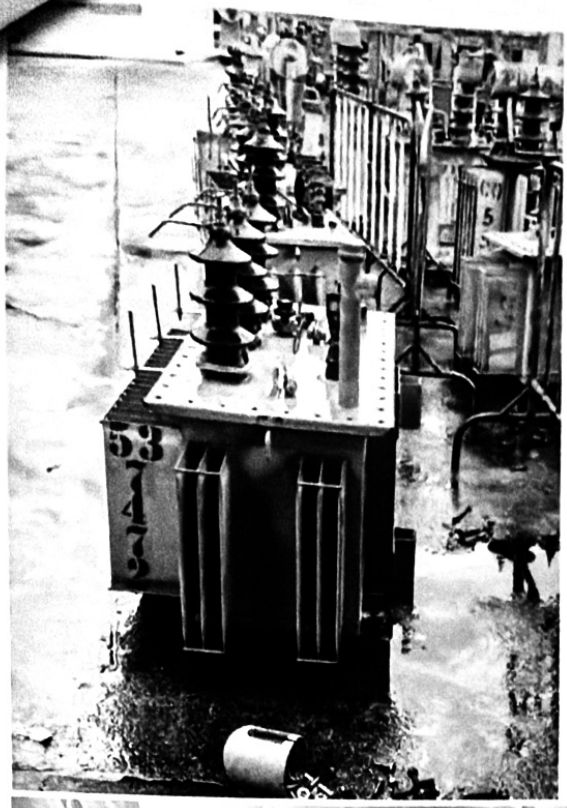
พีอีเอ:๕๓-๐๐๗๕๗๒ ขนาด ๓๖๐ เควีเอ

3.1 สาเหตุการชำรุดเนื่องจาก ขดลวดแรงสูงเฟสเอ ขาดชำรุด

3.3 กรณีหม้อแปลงชำรุดเห็นควร ☐ ซ่อมไว้ใช้งาน ☑ รวบรวมไว้ขาย
