จาก คณะกรรมการสอบหาข้อเท็จจริงหม้อแปลงชำรุด ถึง ผจก.กฟส.บางเลน
เลขที่ ก.3กฟส.บลน.(มต) 943/2569 วันที่ 26 มีนาคม 2569
เรื่อง รายงานผลการสอบหาข้อเท็จจริงหม้อแปลงชำรุด
เรียน ผจก.กฟส.บางเลน

ตามอนุมัติแต่งตั้งคณะกรรมการฯ ที่ ก.3 กบษ.(มร) 311/2567 ลงวันที่ 14 กุมภาพันธ์ 2567 คณะกรรมการฯ ขอรายงานผลการสอบหาข้อเท็จจริงหม้อแปลง หมายเลข PEA 47-012601 Serial No 0043027 ขนาด 30 kVA 1 เฟส ระบบ 22 kV ผลิตภัณฑ์ THAI TRAFO ดังนี้

บันทึกการตรวจสอบและทดสอบหม้อแปลงระบบจำหน่าย

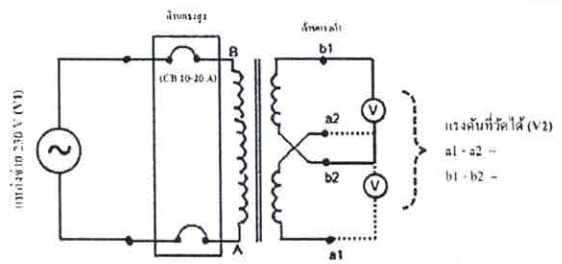
การต่อวงจรเพื่อวัดอัตราส่วนแรงดันด้านแรงต่ำ หม้อแปลง 1 เฟส

แรงดันแหล่งจ่ายที่วัดได้ (V1)	Tap	ค่าแรงดันที่วัดได้ (V2) ใช้ทศนิยม 3 ตำแหน่ง			อัตราส่วน = V1/V2			ผลการทดสอบ	
		A (a1-a2)	B (b1-b2)	C	A (a1-a2)	B (b1-b2)	C	ปกติ	ผิดปกติ
	1							☐	☐
	2							☐	☐
230	3	0	0	-	0	0	-	☐	☑
	4							☐	☐
	5							☐	☐

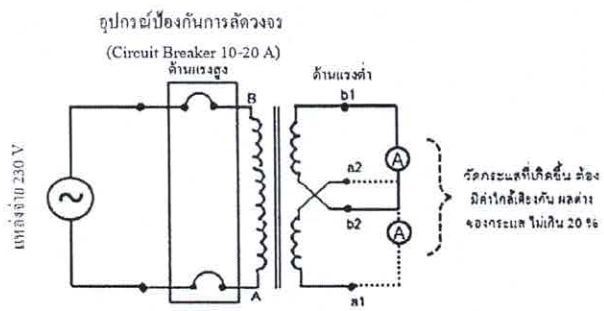
การต่อวงจรเพื่อวัดกระแสด้านแรงต่ำ หม้อแปลง 1 เฟส

ผลการทดสอบกระแส Ø a-n (a1-a2) ค่าที่วัดได้ 0 แอมป์	☐ ปกติ	☑ ผิดปกติ
ผลการทดสอบกระแส Ø b-n (b1-b2) ค่าที่วัดได้ 0 แอมป์	☐ ปกติ	☑ ผิดปกติ
ผลการทดสอบกระแส Ø c-n ค่าที่วัดได้ - แอมป์	☐ ปกติ	☐ ผิดปกติ

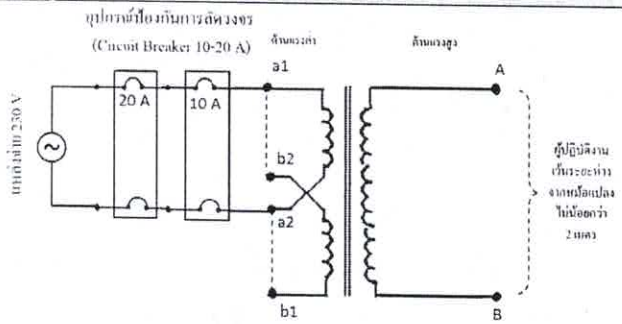
หมายเหตุ : ตรวจสอบระดับน้ำมันให้อยู่ระดับปกติ โดยหม้อแปลง 1 เฟส ป้อนแรงดันระหว่างขั้ว a1 - a2 (ด้านแรงต่ำ) และสลับป้อนแรงดันระหว่างขั้ว b1 - b2 (ด้านแรงต่ำ) เพื่อตรวจสอบการลัดวงจร

ผลการทดสอบ Ø A (a1-a2)	☐ ปกติ	☑ ผิดปกติ
ผลการทดสอบ Ø B (b1-b2)	☐ ปกติ	☑ ผิดปกติ
ผลการทดสอบ Ø C	☐ ปกติ	☐ ผิดปกติ

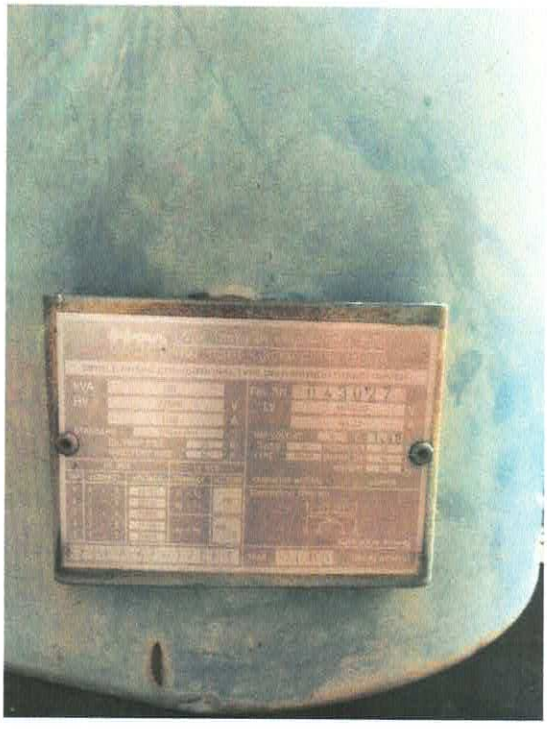
PEA	47-012601	Serial No.	0043027	ขนาด	30	kVA	ผู้ผลิต	THAI TRAFO

3.1 สาเหตุการชำรุดเนื่องจาก ลัดวงจรในขดลวดแรงต่ำ-แรงสูงของหม้อแปลง

รูปหม้อแปลง (ชำรุด)

3.2 คณะกรรมการ ฯ เห็นควรให้ [ ] ซ่อมแซมไว้ใช้งาน [/] จำหน่ายโดยวิธีการขาย
[ ] จำหน่ายเป็นสูญ [ ] ส่งเคลมประกัน
