จาก คณะกรรมการสอบหาข้อเท็จจริงหม้อแปลงชำรุด
เลขที่ ก.3 นฐ.(มต) /2569
เรื่อง รายงานผลการสอบหาข้อเท็จจริงหม้อแปลงชำรุด
เรียน ผจก.กฟจ.นครปฐม

ตามอนุมัติแต่งตั้งคณะกรรมการฯ ที่ ก.3 กฟจ.นฐ 33/2569 ลงวันที่ 20 เมษายน 2569 คณะกรรมการฯ ขอรายงานผลการสอบหาข้อเท็จจริงหม้อแปลง หมายเลข PEA 37-019044 Serial No 383101412ขนาด 250 kVA 3 เฟส ระบบ 22000 kV ผลิตภัณฑ์ EKARAT ดังนี้

บันทึกการตรวจสอบและทดสอบหม้อแปลงระบบจำหน่าย

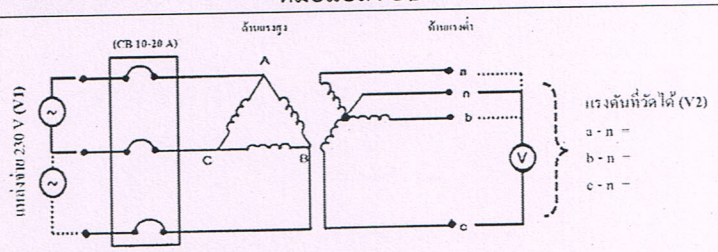
การต่อวงจรเพื่อวัดอัตราส่วนแรงดันด้านแรงต่ำ หม้อแปลง 3 เฟส

แรงดันแหล่งจ่ายที่วัดได้ (V1)	Tap	ค่าแรงดันที่วัดได้ (V2) ใช้ทศนิยม 3 ตำแหน่ง			อัตราส่วน = V1/V2			ผลการทดสอบ	
		A (a1-a2)	B (b1-b2)	C	A (a1-a2)	B (b1-b2)	C	ปกติ	ผิดปกติ
	1							☐	☐
	2							☐	☐
400	3	4.00	0	3.6				☐	☑
	4							☐	☐
	5							☐	☐

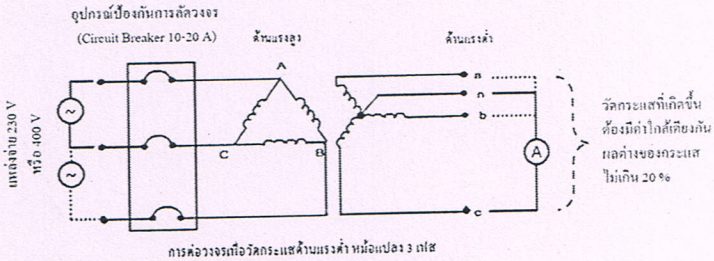
การต่อวงจรเพื่อวัดกระแสด้านแรงต่ำ หม้อแปลง 3 เฟส

ผลการทดสอบกระแส Ø a-n (a1-a2) ค่าที่วัดได้ 0 แอมป์	☐ ปกติ	☑ ผิดปกติ
ผลการทดสอบกระแส Ø b-n (b1-b2) ค่าที่วัดได้ 0 แอมป์	☐ ปกติ	☑ ผิดปกติ
ผลการทดสอบกระแส Ø c-n ค่าที่วัดได้ 0 แอมป์	☐ ปกติ	☑ ผิดปกติ

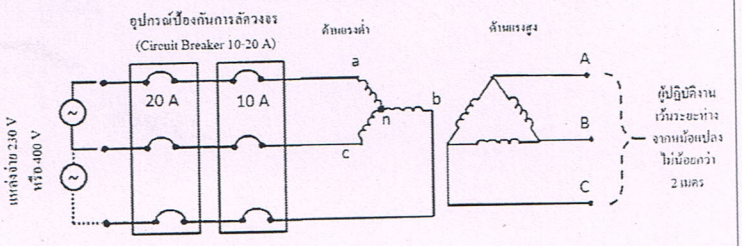
หมายเหตุ : ตรวจสอบระดับน้ำมันให้อยู่ระดับปกติ โดยหม้อแปลง 3 เฟส กรณีใช้แหล่งจ่ายแบบ Single Phase (230V) ป้อนแรงดันระหว่างขั้ว a – n, b – n และ c - n (ด้านแรงต่ำ) เพื่อตรวจสอบการลัดวงจร

ปกติ	ผิดปกติ
ผลการทดสอบ Ø A (a1-a2)	☐	☑
ผลการทดสอบ Ø B (b1-b2)	☐	☑
ผลการทดสอบ Ø C	☐	☑

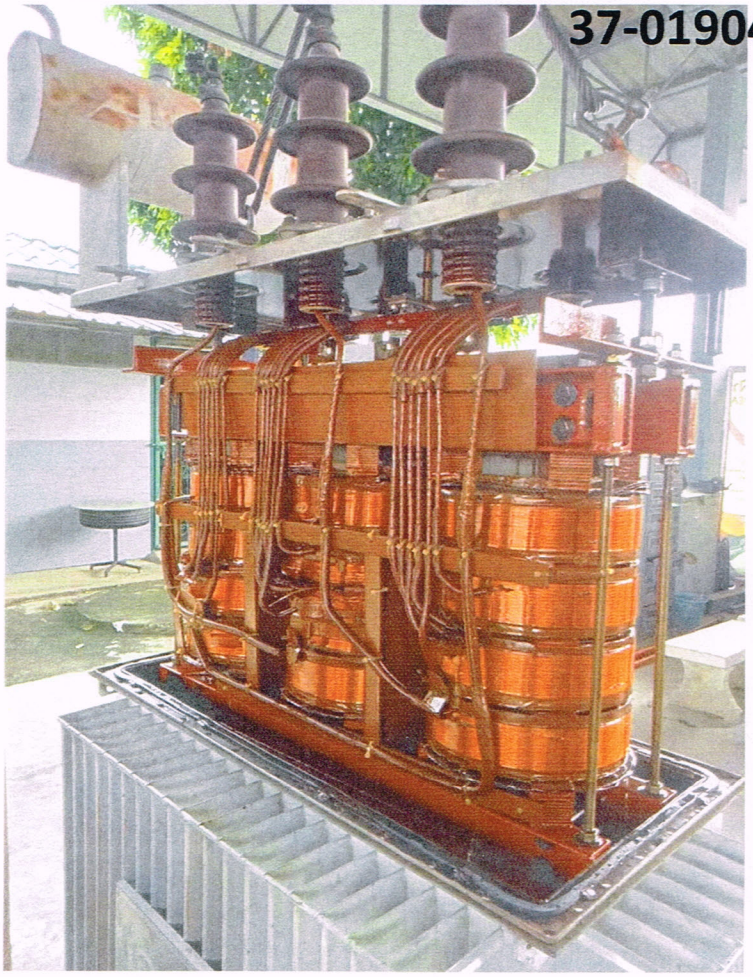
37-019044 250kVA

3.1สาเหตุการชำรุดเนื่องจาก ฟ้าผ่าลงหม้อแปลง

1. ค่าความต้านทานของฉนวนที่อุณหภูมิ 33 C°	ปกติ	ผิดปกติ
แรงสูง - แรงต่ำ 0 เมกกะโอห์ม	☐	☑
แรงสูง - กราวด์ 0 เมกกะโอห์ม	☐	☑
แรงต่ำ - กราวด์ 50 เมกกะโอห์ม	☐	☑

ค่าที่วัดได้ 9 เควี/2.5มม.

☑ หม้อแปลงชำรุดหนักเห็นควรจำหน่าย

3.2 คณะกรรมการ ฯ เห็นควรให้ ☐ ซ่อมไว้ใช้งาน ☑ จำหน่ายโดยวิธีการขาย
☐ จำหน่ายเป็นสูญ ☐ ส่งเคลมประกัน
