การไฟฟ้าส่วนภูมิภาค
PROVINCIAL ELECTRICITY AUTHORITY

จาก คณะกรรมการสอบหาข้อเท็จจริงหม้อแปลงชำรุด ถึง ผจก.กฟส.กระทู้มแบน
เลขที่ ก.๓ กทบ.(มต.) /๒๕๖๘ วันที่ ๖ ต.ค. ๒๕๖๘
เรื่อง รายงานผลการสอบหาข้อเท็จจริงหม้อแปลงชำรุด
เรียน ผจก.กฟส.กระทู้มแบน

ตามอนุมัติแต่งตั้งคณะกรรมการฯ ที่ ก.๓ กทบ.(มร.)๓๑๑๑/๒๕๖๗ ลงวันที่ ๙ ก.พ. ๒๕๖๗
คณะกรรมการฯ ขอรายงานผลการสอบหาข้อเท็จจริงหม้อแปลง หมายเลข PEA TR๒๓-๐๐๐๗๖๒

Serial No ๓๐๑๐๘ ขนาด ๑๖๐ kVA ๓ เฟส ระบบ ๒๒ KV ผลิตภัณฑ์ ศิริวิวัฒน์ ดังนี้

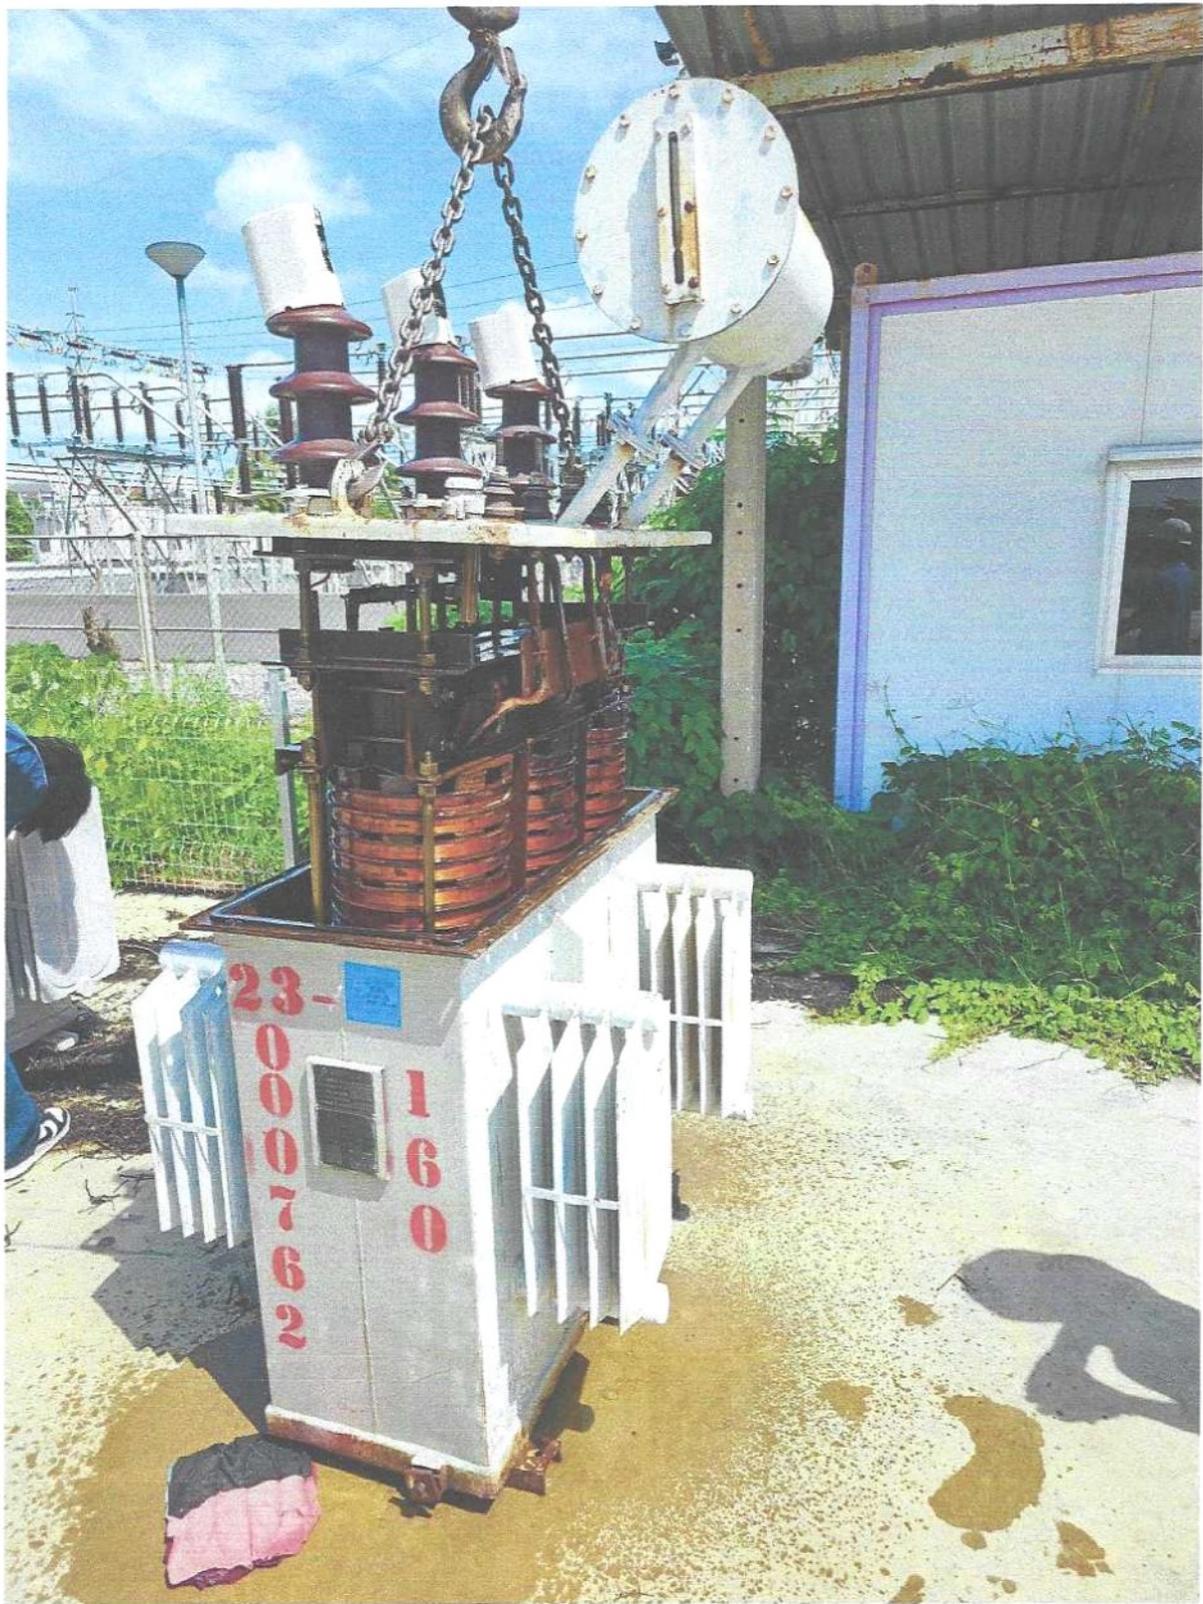
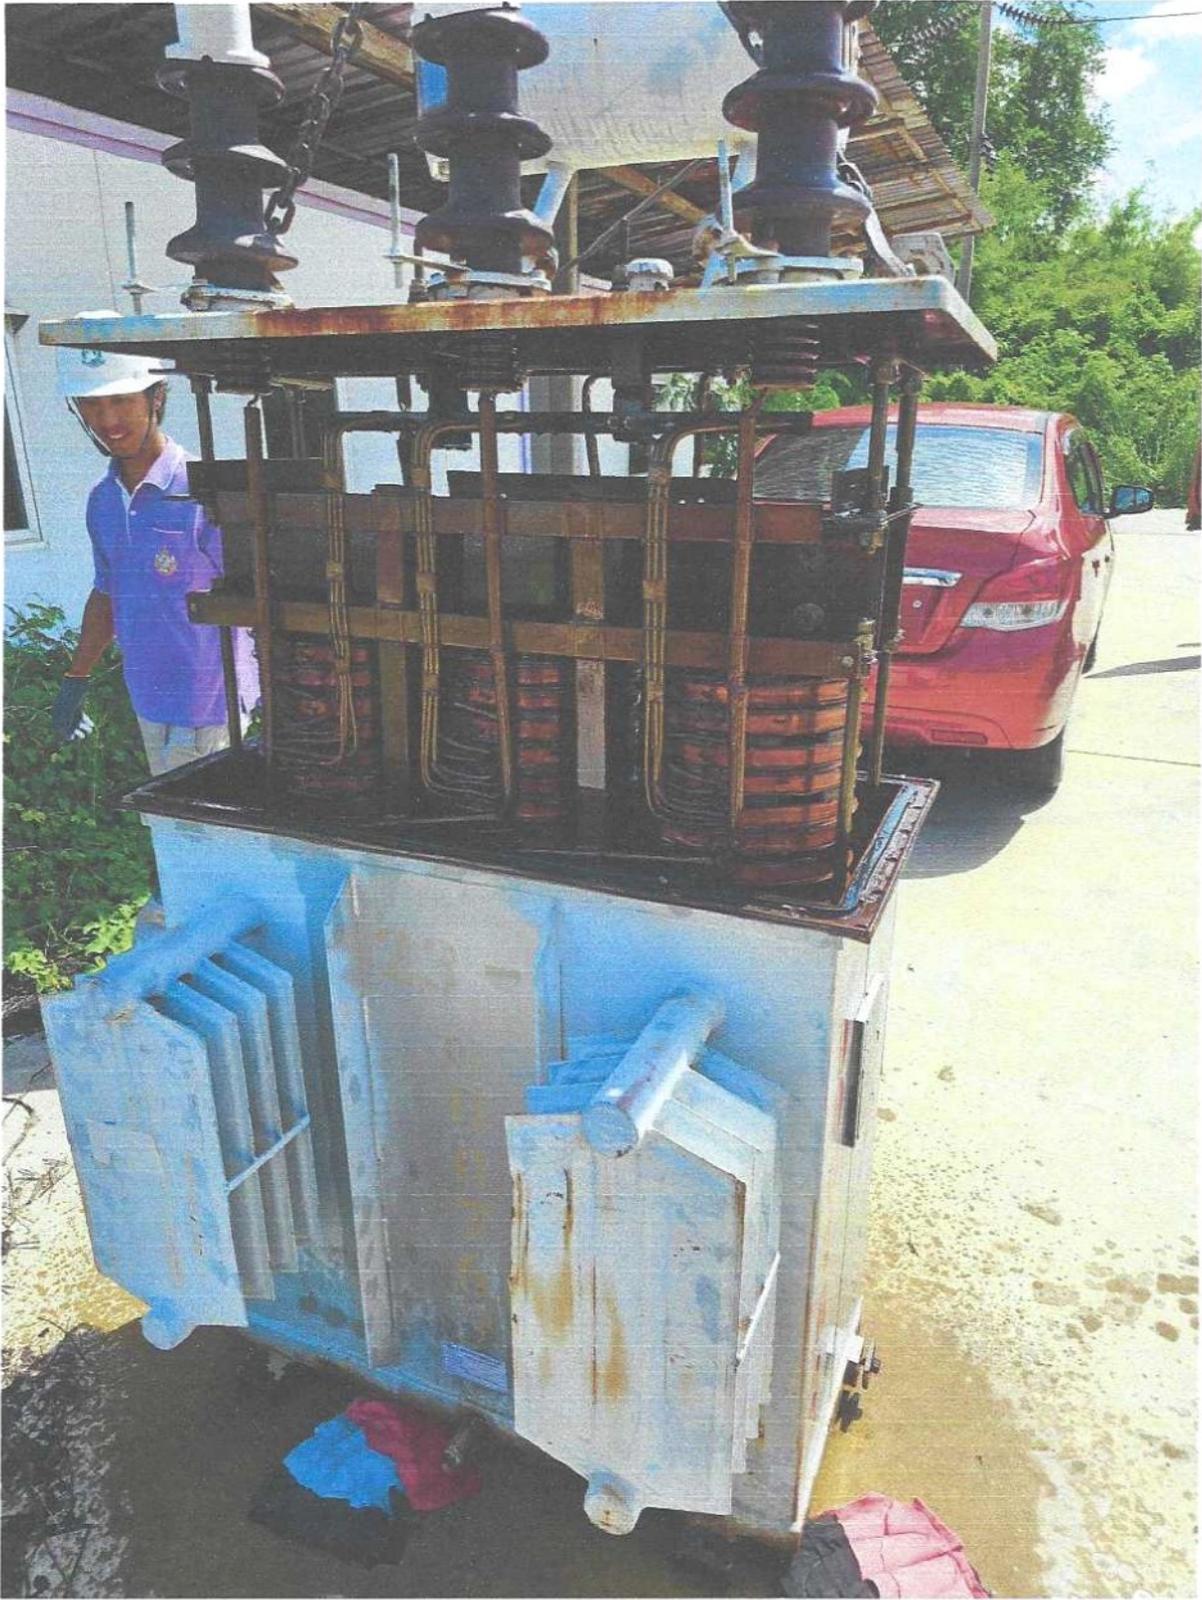
3.1 สาเหตุการชำรุดเนื่องจาก เสื่อมสภาพจากการใช้งาน

3.2 คณะกรรมการ ฯ เห็นควรให้ ช่อมไว้ใช้งาน จำหน่ายโดยวิธีการขาย
 จำหน่ายเป็นสูญ ส่งเคลมประกัน
