จาก คณะกรรมการตรวจสอบข้อเท็จจริงหม้อแปลงชำรุด ถึง ผจก.กฟส.สพ.
 เลขที่ ก.3 กบข.ธพ.๕๓๗๓๑๓๑ 125๖๘ วันที่ 13 พ.ค. 68
 เรื่อง รายงานผลการสอบสวนข้อเท็จจริงหม้อแปลงชำรุด บริเวณ หลังวัดลุ่มบัว
 อ้างถึง

คณะกรรมการฯ ดังมีรายชื่อข้างท้ายนี้ ขอรายงานผลการสอบสวนหม้อแปลงชำรุด ระบบ 1 เฟส
 22000-460/230 โวลต์ ขนาด 30 เควีเอ. พีโอเอ. 42-007337
 ซีเรียลนัมเบอร์ 9907152096 ผลัดภณฯ สีวลี ดังนี้.
 1 ลักษณะงานติดตั้งของหม้อแปลง ของกฟก. ของผู้ใช้ไฟ
 กฟก. ให้เช่าหรือยืมชั่วคราวเพื่องาน

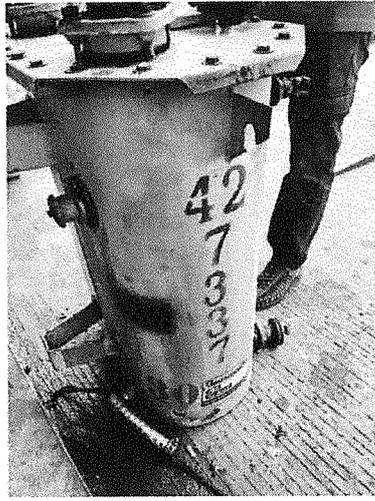
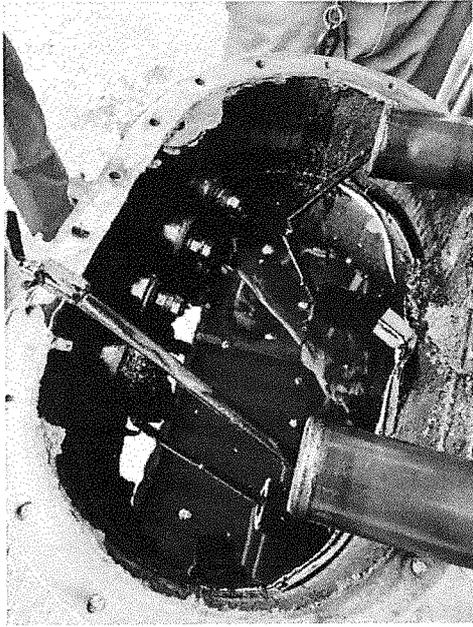
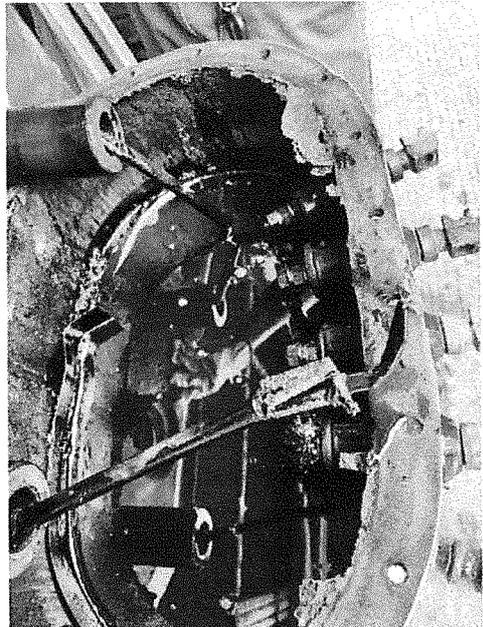
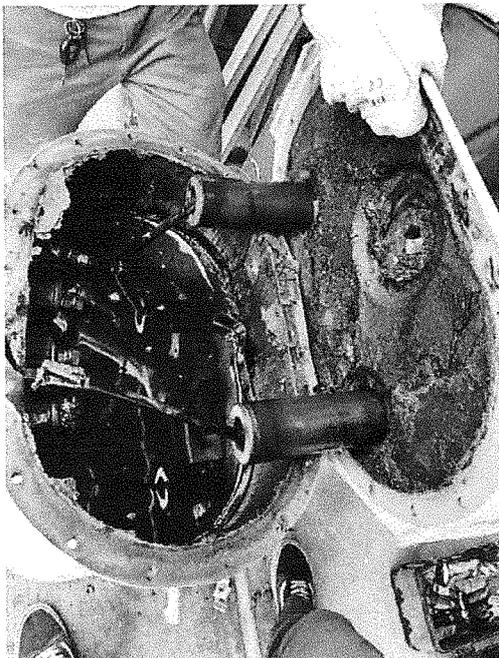
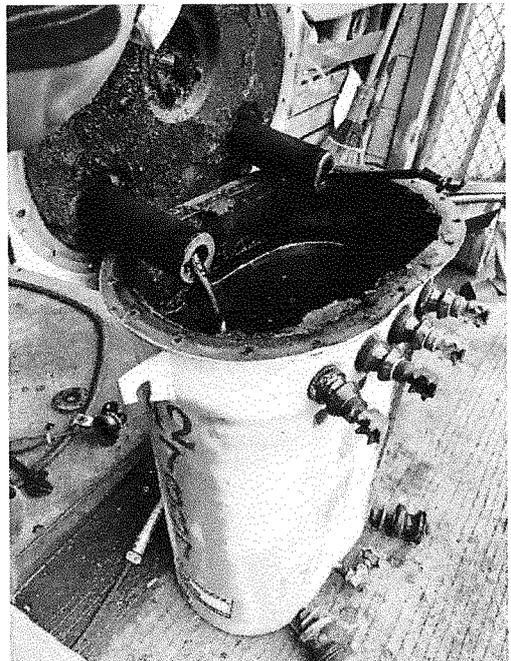
3.1 สาเหตุการชำรุดเนื่องจาก ขดลวดแรงสูงเฟส B ชำรุด จ่ายแรงสูงไม่ได้ ตัวถังมีการผุกร่อนเป็นรูข้างในเป็นสนิม

7. การตรวจสอบสภาพตัวถังของหม้อแปลง
<input type="checkbox"/> ปกติ
<input checked="" type="checkbox"/> ผิดปกติ (สภาพตัวถังชำรุด ปริแตก ครีบหัก ผิดรูป)
หมายเหตุ : ความผิดปกติดังกล่าวเข้าเกณฑ์การพิจารณาให้จำหน่าย
สรุปผลการทดสอบ
<input type="checkbox"/> หม้อแปลงดี
<input type="checkbox"/> หม้อแปลงชำรุดเล็กน้อย
<input type="checkbox"/> หม้อแปลงชำรุดหนัก
<input checked="" type="checkbox"/> หม้อแปลงชำรุดหนัก (เข้าเกณฑ์การจำหน่าย)
ลงชื่อ..... ผู้ทดสอบ
(.....)
ตำแหน่ง.....
ลงชื่อ..... ผู้ทดสอบ
(.....)
ตำแหน่ง.....

3.3 กรณีหม้อแปลงชำรุดเห็นควร ซ่อมไว้ใช้งาน รวบรวมไว้ขาย
