การไฟฟ้าส่วนภูมิภาค
PROVINCIAL ELECTRICITY AUTHORITY

จาก คณะกรรมการตรวจสอบข้อเท็จจริงหม้อแปลงชำรุด ถึง ผกก.กฟส.สพ.
เลขที่ ก.3 กฟส. ๕๖ (๒๕.) 1616 /2568 วันที่ 29 พ.ค. 68
เรื่อง รายงานผลการสอบสวนข้อเท็จจริงหม้อแปลงชำรุด บริเวณ บ้านไม้หัวเสือ ม2 คอนตาค
อ้างถึง

คณะกรรมการฯ ดังมีรายชื่อข้างท้ายนี้ ขอรายงานผลการสอบสวนหม้อแปลงชำรุด ระบบ 1 เฟส
22000-460/230 โวลท์ ขนาด 30 เควีเอ. พีอีเอ. 60-019352

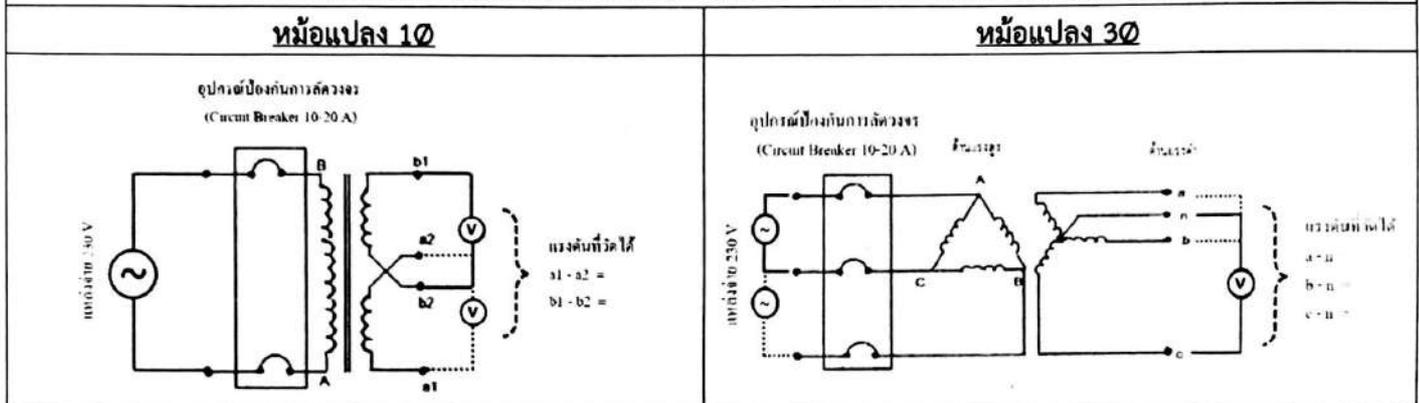
3. ค่าอัตราส่วนของแรงดันหม้อแปลง (อ้างอิงตาม ** ตารางค่าที่วัดได้ ของหม้อแปลง)

| แรงดันด้านแรงสูง | แรงดันด้านแรงต่ำที่วัดได้ | | | ผลการทดสอบ* | |
| | a-n (a1-a2) | b-n (b1-b2) | c-n | ปกติ | ผิดปกติ |
| แรงดันแหล่งจ่าย (แรงดันที่ใช้ทดสอบ) A - B (1Ø) <u>230</u>โวลต์ | <u>1.4</u> | <u>8.2</u> | | | <input checked="" type="checkbox"/> |

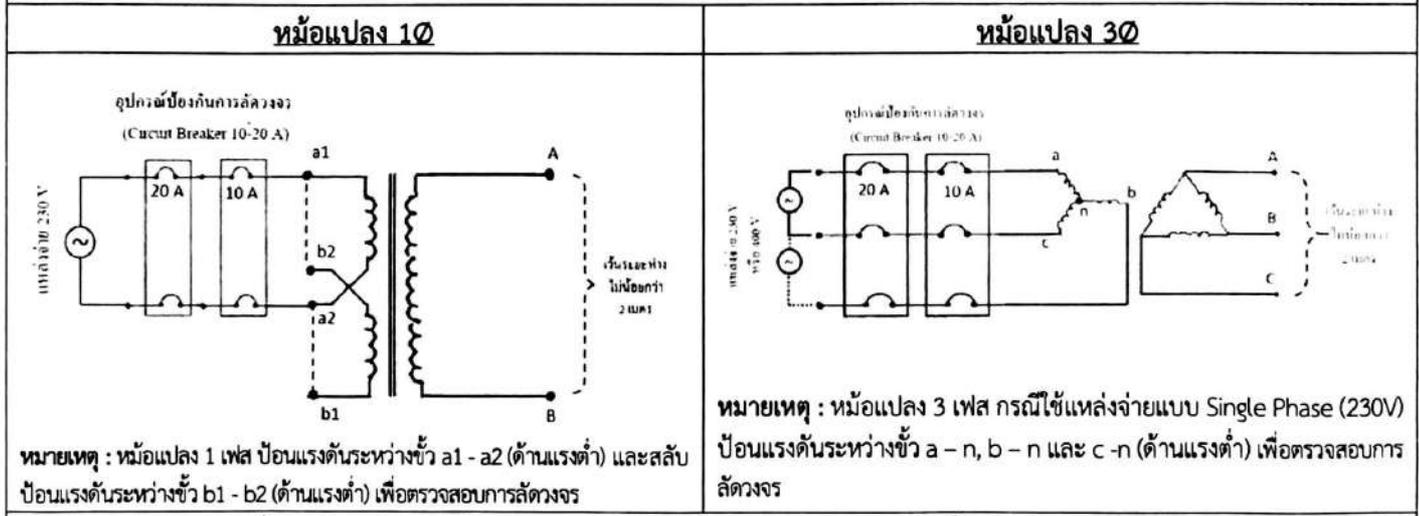
4. ค่าการทดสอบแบบเปิดวงจร (ตรวจสอบการลัดวงจรของขดลวด)

| ขนาดของฟิวส์ป้องกันที่ใส่ทดสอบ..... <u>15</u> แอมป์ | ขนาดของแรงดันที่ป้อน..... <u>230</u> โวลต์ |
| ผลการทดสอบ Ø A (a1-a2) | <input type="checkbox"/> ปกติ <input checked="" type="checkbox"/> ผิดปกติ |
| ผลการทดสอบ Ø B (b1-b2) | <input type="checkbox"/> ปกติ <input checked="" type="checkbox"/> ผิดปกติ |

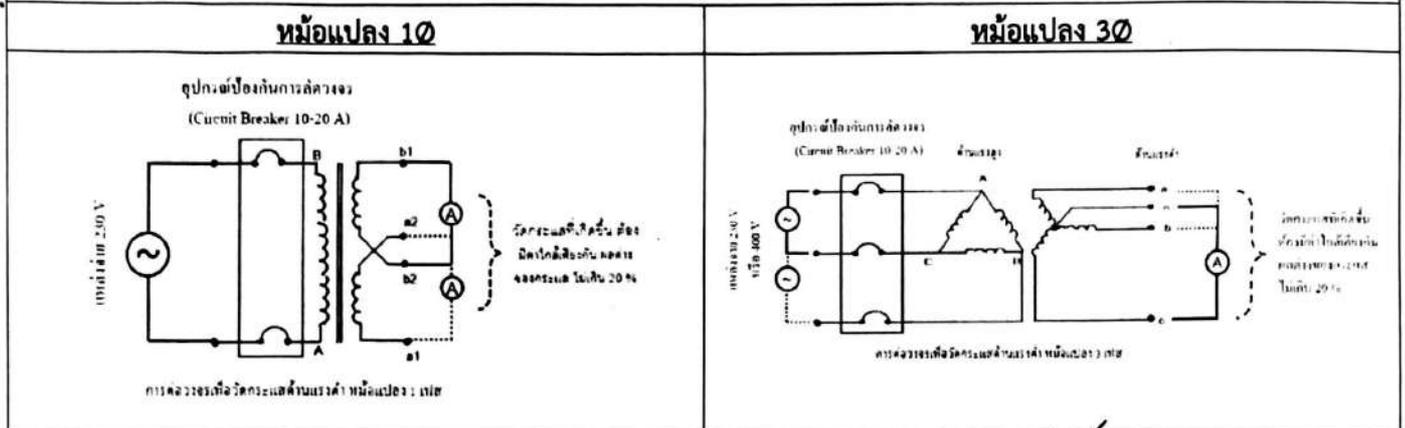
5. ค่าการทดสอบแบบลัดวงจร (ตรวจสอบการกระแสวิกขัย)

| ผลการทดสอบกระแส Ø a-n (a1-a2) ค่าที่วัดได้.....แอมป์ | <input type="checkbox"/> | ปกติ | <input checked="" type="checkbox"/> | ผิดปกติ |
| ผลการทดสอบกระแส Ø b-n (b1-b2) ค่าที่วัดได้.....แอมป์ | <input type="checkbox"/> | ปกติ | <input checked="" type="checkbox"/> | ผิดปกติ |
