จาก คณะกรรมการสอบหาข้อเท็จจริงหม้อแปลงชำรุด ถึง กบข.(ก3)
เลขที่ ก.3 สค.(มต) ๓๒๗๑ /2569 วันที่ - 8 พ.ค. 2569
เรื่อง รายงานผลการสอบหาข้อเท็จจริงหม้อแปลงชำรุด
เรียน ผจก.กฟจ.สค.

ตามอนุมัติแต่งตั้งคณะกรรมการที่ ก.3 กบข.(มร)311/2567 ลว.9.คณะกรรมการฯ มีรายชื่อข้าง
ท้ายนี้ ขอรายงานผลการสอบหาข้อเท็จจริงหม้อแปลงชำรุด หมายเลข TR36-009470 Serial No 3611018 ขนาด
50 kVA 1 เฟส ระบบ 22,000-460/230 kV ผลิตภัณฑ์ TIRA THAI

บันทึกการตรวจสอบและทดสอบหม้อแปลงระบบจำหน่าย

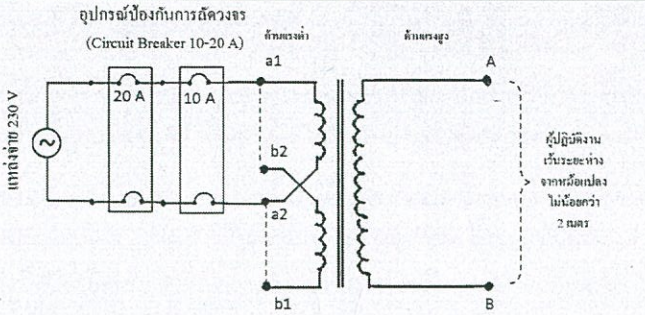
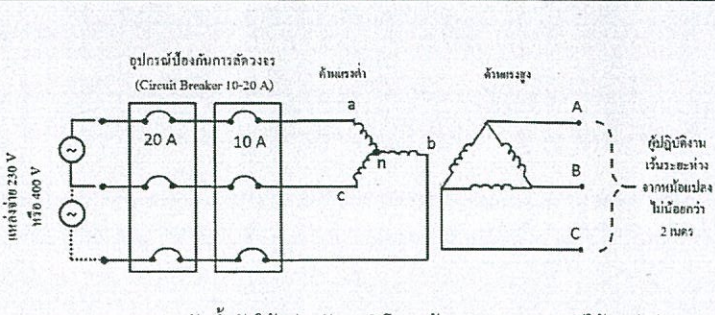
5. ค่าการทดสอบแบบเปิดวงจร (ตรวจสอบการลัดวงจรของขดลวด)

หมายเหตุ : ตรวจสอบระดับน้ำมันให้อยู่ระดับปกติ โดยหม้อแปลง 1 เฟส ป้อนแรงดันระหว่างขั้ว a1 - a2 (ด้านแรงต่ำ) และสลับป้อนแรงดันระหว่างขั้ว b1 - b2 (ด้านแรงต่ำ) เพื่อตรวจสอบการลัดวงจร

หมายเหตุ : ตรวจสอบระดับน้ำมันให้อยู่ระดับปกติ โดยหม้อแปลง 3 เฟส กรณีใช้แหล่งจ่ายแบบ Single Phase (230V) ป้อนแรงดันระหว่างขั้ว a - n, b - n และ c - n (ด้านแรงต่ำ) เพื่อตรวจสอบการลัดวงจร

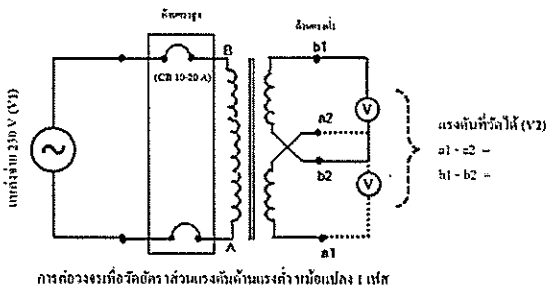
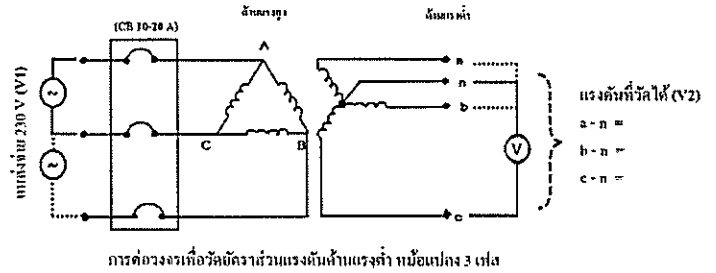
3. ค่าอัตราส่วนของแรงดันหม้อแปลง (อ้างอิงตาม * ตารางอัตราส่วนแรงดันของหม้อแปลง)

แรงดันแหล่งจ่ายที่วัดได้ (V1)	Tap	ค่าแรงดันที่วัดได้ (V2) ใช้ทศนิยม 3 ตำแหน่ง			อัตราส่วน = V1/V2			ผลการทดสอบ	
		A (a1-a2)	B (b1-b2)	C	A (a1-a2)	B (b1-b2)	C	ปกติ	ผิดปกติ
	1							<input type="checkbox"/>	<input type="checkbox"/>
	2							<input type="checkbox"/>	<input type="checkbox"/>
405	3	4.3	4.2		94.18	96.42		<input type="checkbox"/>	<input type="checkbox"/>
	4							<input type="checkbox"/>	<input type="checkbox"/>
	5							<input type="checkbox"/>	<input type="checkbox"/>

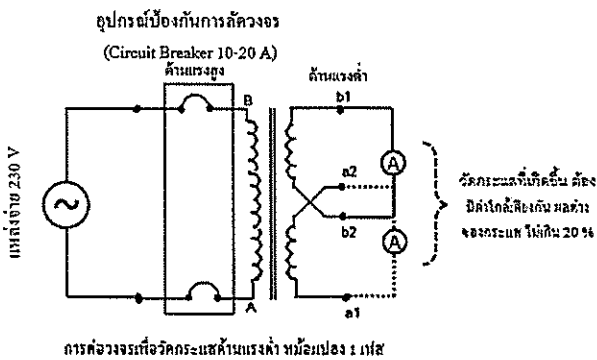
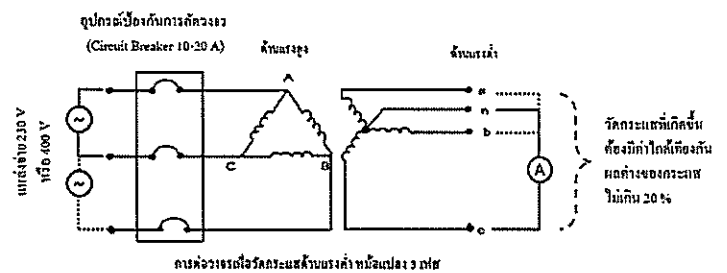
4. ค่าการทดสอบแบบลัดวงจร (ตรวจสอบการกระแสเทียบเคียง)

ผลการทดสอบกระแส Ø a-n (a1-a2) ค่าที่วัดได้.....แอมป์	<input type="checkbox"/> ปกติ	<input type="checkbox"/> ผิดปกติ
ผลการทดสอบกระแส Ø b-n (b1-b2) ค่าที่วัดได้.....แอมป์	<input type="checkbox"/> ปกติ	<input type="checkbox"/> ผิดปกติ
ผลการทดสอบกระแส Ø c-n ค่าที่วัดได้.....แอมป์	<input type="checkbox"/> ปกติ	<input type="checkbox"/> ผิดปกติ
