การไฟฟ้าส่วนภูมิภาค
PROVINCIAL ELECTRICITY AUTHORITY

จาก คณะกรรมการสอบหาข้อเท็จจริงหม้อแปลงชำรุด ถึง ผจก.กฟส.บางปลาม้า
เลขที่ ก.3กฟส.บปม.(ผปร.) 1160/2569 วันที่ 6 มกราคม 2569
เรื่อง รายงานผลการสอบหาข้อเท็จจริงหม้อแปลงชำรุด
เรียน ผจก.กฟส.บางปลาม้า

คณะกรรมการฯ ขอรายงานผลการสอบหาข้อเท็จจริงหม้อแปลง หมายเลข PEA 24-004310

บันทึกการตรวจสอบและทดสอบหม้อแปลงระบบจำหน่าย

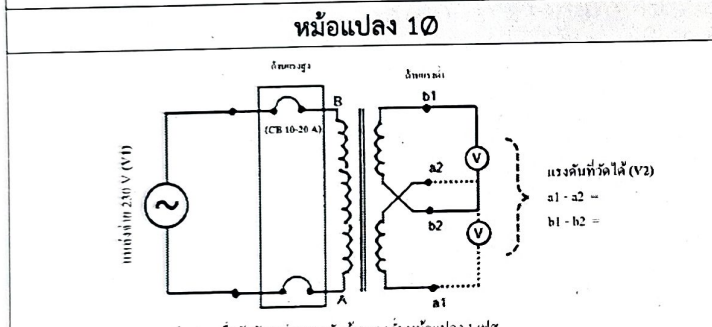
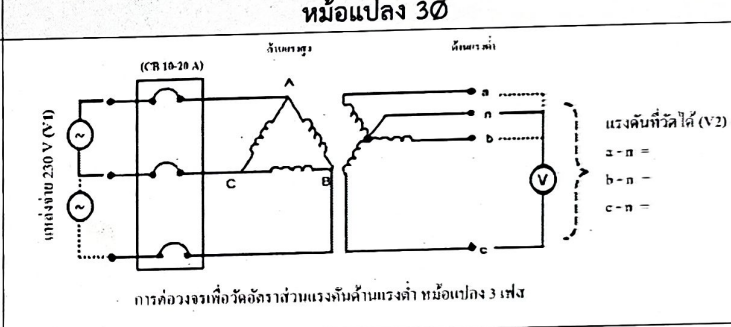
3. ค่าอัตราส่วนของแรงดันหม้อแปลง (อ้างอิงตาม * ตารางอัตราส่วนแรงดันของหม้อแปลง)

แรงดันแหล่งจ่ายที่วัดได้ (V1)	Tap	ค่าแรงดันที่วัดได้ (V2) ใช้ทศนิยม 3 ตำแหน่ง			อัตราส่วน = V1/V2			ผลการทดสอบ	
		A (a1-a2)	B (b1-b2)	C	A (a1-a2)	B (b1-b2)	C	ปกติ	ผิดปกติ
230	1							<input type="checkbox"/>	<input type="checkbox"/>
	2							<input type="checkbox"/>	<input type="checkbox"/>
	3	4.1	4.0	4.0				<input checked="" type="checkbox"/>	<input type="checkbox"/>
	4							<input type="checkbox"/>	<input type="checkbox"/>
	5							<input type="checkbox"/>	<input type="checkbox"/>

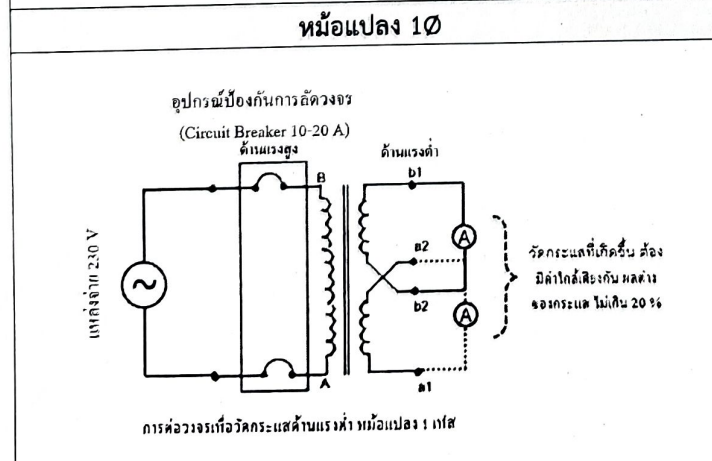
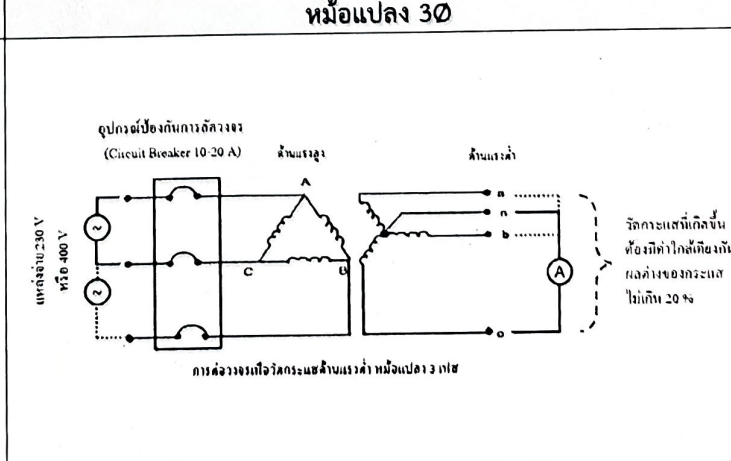
4. ค่าการทดสอบแบบลัดวงจร (ตรวจสอบการกระแสเทียบเคียง)

ผลการทดสอบกระแส Ø a-n (a1-a2) ค่าที่วัดได้...6.7.....แอมป์	<input checked="" type="checkbox"/> ปกติ	<input type="checkbox"/> ผิดปกติ
ผลการทดสอบกระแส Ø b-n (b1-b2) ค่าที่วัดได้...6.6.....แอมป์	<input checked="" type="checkbox"/> ปกติ	<input type="checkbox"/> ผิดปกติ
ผลการทดสอบกระแส Ø c-n ค่าที่วัดได้...6.5.....แอมป์	<input checked="" type="checkbox"/> ปกติ	<input type="checkbox"/> ผิดปกติ

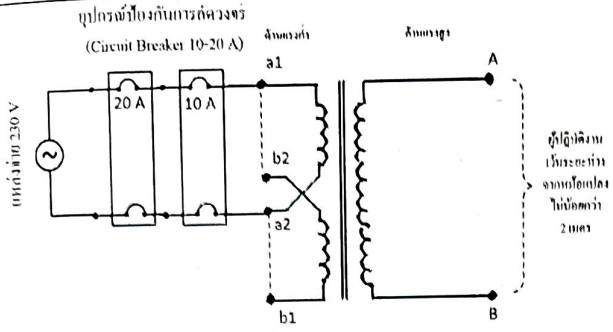
หม้อแปลง 10

5. ค่าการทดสอบแบบเปิดวงจร (ตรวจสอบการลัดวงจรของขดลวด)

หมายเหตุ : ตรวจสอบระดับน้ำมันให้อยู่ระดับปกติ โดยหม้อแปลง 1 เฟส ป้อนแรงดันระหว่างขั้ว a1 - a2 (ด้านแรงต่ำ) และสลับป้อนแรงดันระหว่างขั้ว b1 - b2 (ด้านแรงต่ำ) เพื่อตรวจสอบการลัดวงจร

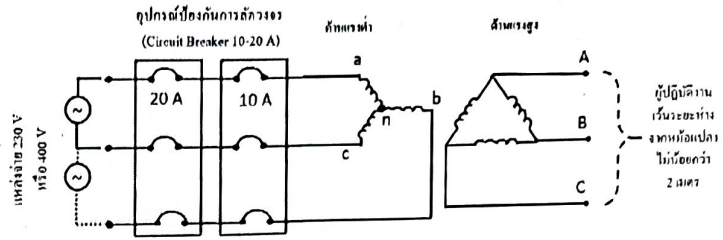
หม้อแปลง 30

หมายเหตุ : ตรวจสอบระดับน้ำมันให้อยู่ระดับปกติ โดยหม้อแปลง 3 เฟส กรณีใช้แหล่งจ่ายแบบ Single Phase (230V) ป้อนแรงดันระหว่างขั้ว a - n, b - n และ c - n (ด้านแรงต่ำ) เพื่อตรวจสอบการลัดวงจร

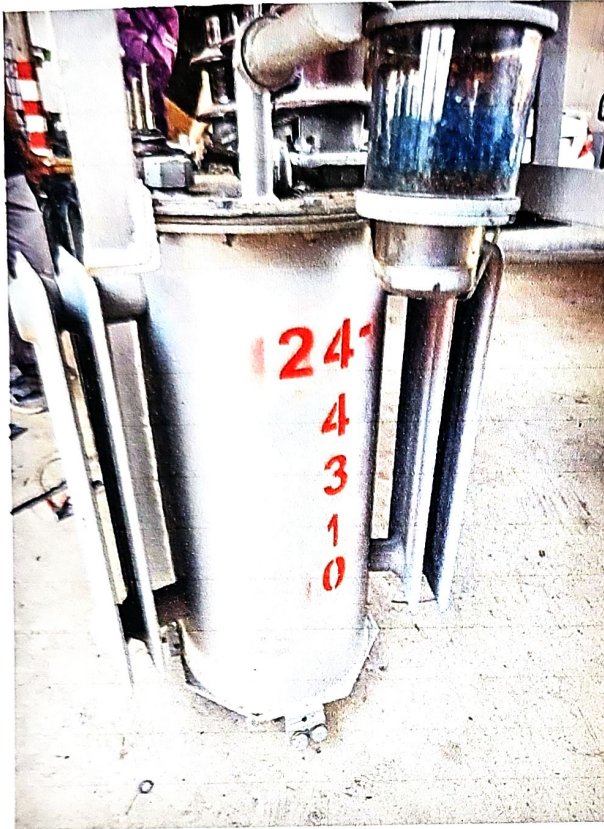
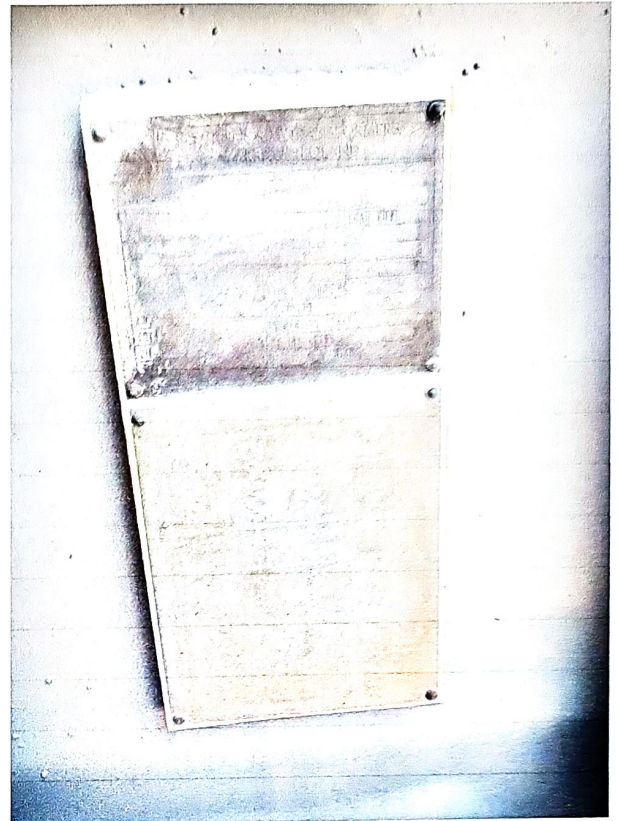
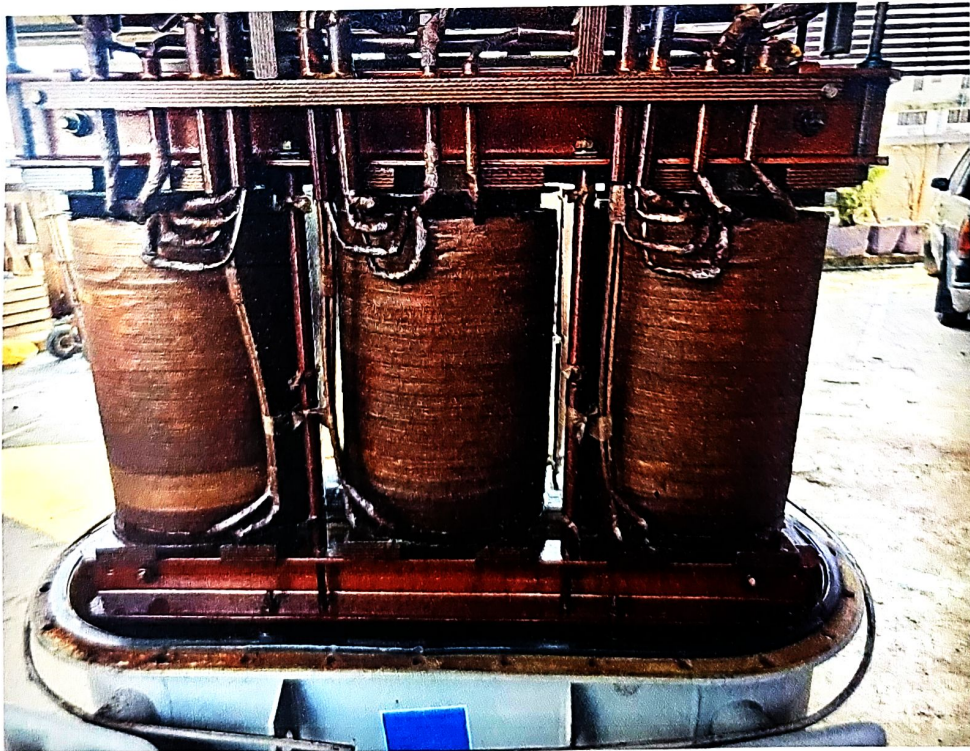
TR24-004310

มป.11 รูปภาพหน้า Serdata รูปถ่ายจำนวน 3 รูป อื่น ๆ
