จาก คณะกรรมการสอบหาข้อเท็จจริงหม้อแปลงชำรุด ถึง ผจก.กฟส.บางปلام้า
เลขที่ ก.3กฟส.บปม.(ผปร.) 1157/2569 วันที่ 16 มีนาคม 2569
เรื่อง รายงานผลการสอบหาข้อเท็จจริงหม้อแปลงชำรุด
เรียน ผจก.กฟส.บางปلام้า

คณะกรรมการฯ ขอรายงานผลการสอบหาข้อเท็จจริงหม้อแปลง หมายเลข PEA 37-002152

Serial No.372015 ขนาด 30 kVA 1 เฟส ระบบ 22 kV ผลิตภัณฑ์ THAI TRAFEO ดังนี้

บันทึกการตรวจสอบและทดสอบหม้อแปลงระบบจำหน่าย

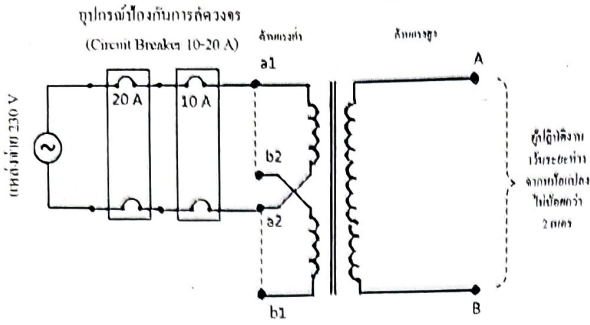
หม้อแปลง 1Ø

5. ค่าการทดสอบแบบเบ็ดเสร็จ (ตรวจสอบการลัดวงจรของขดลวด)

หมายเหตุ : ตรวจสอบระดับน้ำมันให้อยู่ระดับปกติ โดยหม้อแปลง 1 เฟส ป้อนแรงดันระหว่างขั้ว a1 - a2 (ด้านแรงต่ำ) และสลับป้อนแรงดันระหว่างขั้ว b1 - b2 (ด้านแรงต่ำ) เพื่อตรวจสอบการลัดวงจร

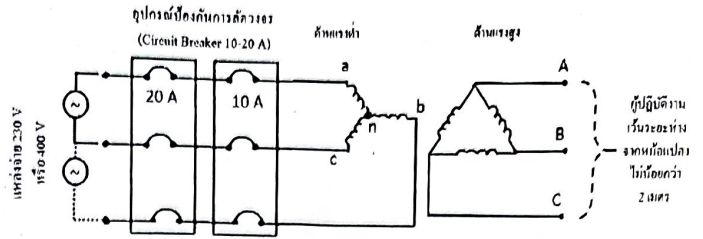
หม้อแปลง 3Ø

หมายเหตุ : ตรวจสอบระดับน้ำมันให้อยู่ระดับปกติ โดยหม้อแปลง 3 เฟส กรณีใช้แหล่งจ่ายแบบ Single Phase (230V) ป้อนแรงดันระหว่างขั้ว a - n, b - n และ c - n (ด้านแรงต่ำ) เพื่อตรวจสอบการลัดวงจร
