จาก คณะกรรมการสอบหาข้อเท็จจริงหม้อแปลงชำรุด ถึง ผจก.กฟส.บางเลน
เลขที่ ก.3กฟส.บสน.(มต) 1455/2569 วันที่ 12 มีนาคม 2569
เรื่อง รายงานผลการสอบหาข้อเท็จจริงหม้อแปลงชำรุด
เรียน ผจก.กฟส.บางเลน

คณะกรรมการฯ ขอรายงานผลการสอบหาข้อเท็จจริงหม้อแปลง หมายเลข PEA 55-010256

Serial No 55310134 ขนาด 50 kVA 3 เฟส ระบบ 22 kV ผลิตภัณฑ์ Q.T.C. ดังนี้

บันทึกการตรวจสอบและทดสอบหม้อแปลงระบบจำหน่าย

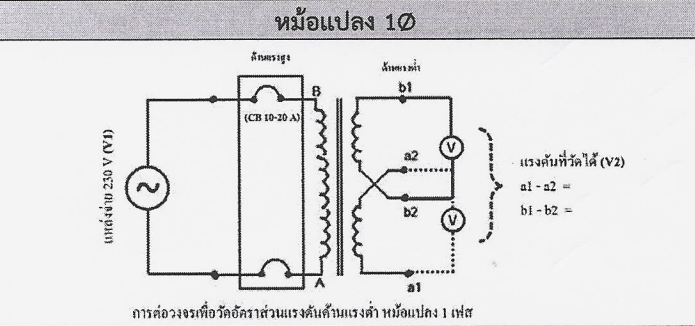
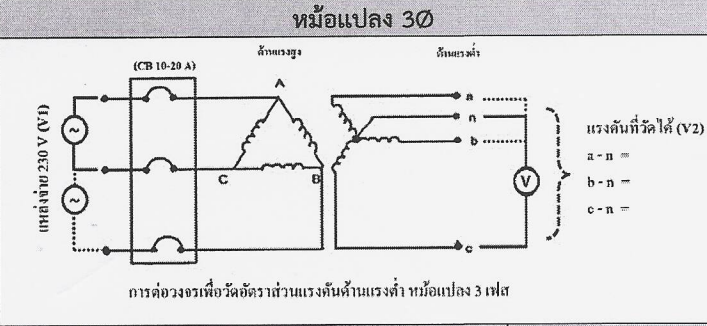
3. ค่าอัตราส่วนของแรงดันหม้อแปลง (อ้างอิงตาม * ตารางอัตราส่วนแรงดันของหม้อแปลง)

แรงดันแหล่งจ่ายที่วัดได้ (V1)	Tap	ค่าแรงดันที่วัดได้ (V2) ใช้ทศนิยม 3 ตำแหน่ง			อัตราส่วน = V1/V2			ผลการทดสอบ	
		A (a1-a2)	B (b1-b2)	C	A (a1-a2)	B (b1-b2)	C	ปกติ	ผิดปกติ
	1							<input type="checkbox"/>	<input type="checkbox"/>
	2							<input type="checkbox"/>	<input type="checkbox"/>
230	3	0	0	0	0	0	0	<input type="checkbox"/>	<input checked="" type="checkbox"/>
	4							<input type="checkbox"/>	<input type="checkbox"/>
	5							<input type="checkbox"/>	<input type="checkbox"/>

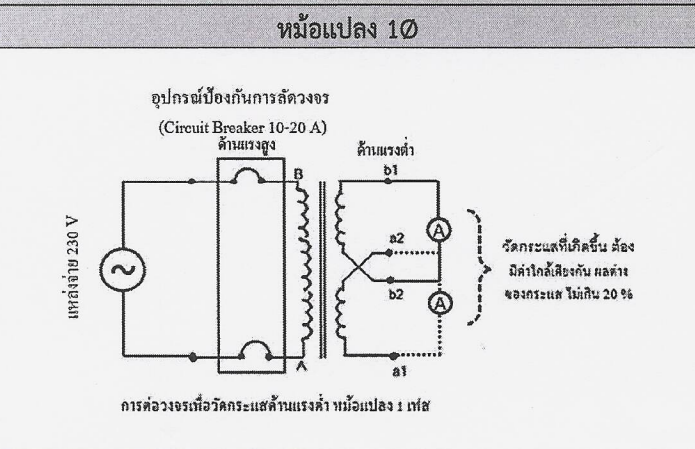
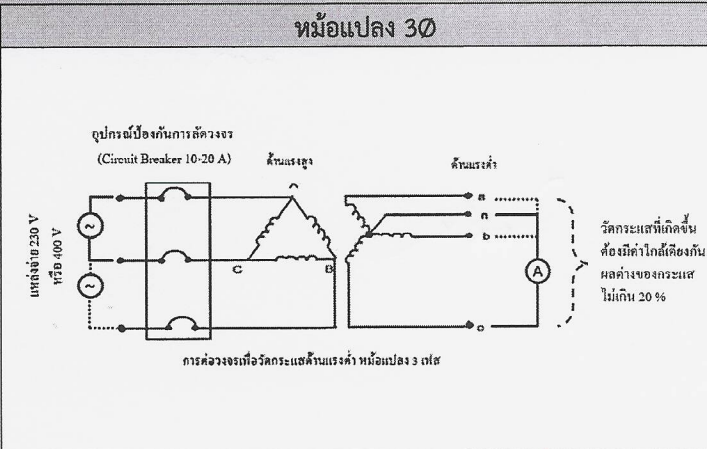
4. ค่าการทดสอบแบบลัดวงจร (ตรวจสอบการกระแสเทียบเคียง)

ผลการทดสอบกระแส 0 a-n (a1-a2) ค่าที่วัดได้.....0.....แอมป์	<input type="checkbox"/> ปกติ	<input checked="" type="checkbox"/> ผิดปกติ
ผลการทดสอบกระแส 0 b-n (b1-b2) ค่าที่วัดได้.....0.....แอมป์	<input type="checkbox"/> ปกติ	<input checked="" type="checkbox"/> ผิดปกติ
ผลการทดสอบกระแส 0 c-n ค่าที่วัดได้.....0.....แอมป์	<input type="checkbox"/> ปกติ	<input checked="" type="checkbox"/> ผิดปกติ

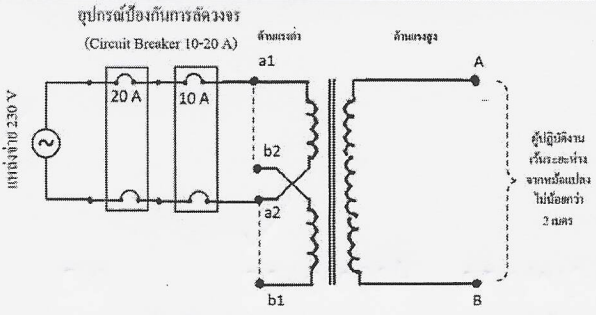
หม้อแปลง 1Ø

หมายเหตุ : ตรวจสอบระดับน้ำมันให้อยู่ระดับปกติ โดยหม้อแปลง 1 เฟส ป้อนแรงดันระหว่างขั้ว a1 - a2 (ด้านแรงต่ำ) และสลับป้อนแรงดันระหว่างขั้ว b1 - b2 (ด้านแรงต่ำ) เพื่อตรวจสอบการลัดวงจร

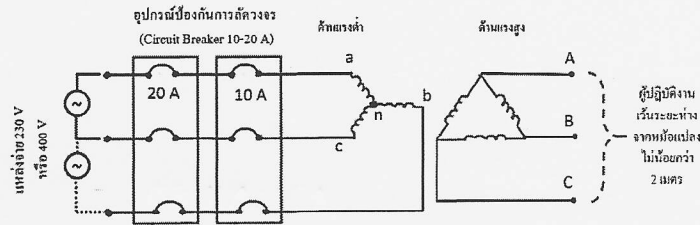
หม้อแปลง 3Ø

หมายเหตุ : ตรวจสอบระดับน้ำมันให้อยู่ระดับปกติ โดยหม้อแปลง 3 เฟส กรณีใช้แหล่งจ่ายแบบ Single Phase (230V) ป้อนแรงดันระหว่างขั้ว a - n, b - n และ c - n (ด้านแรงต่ำ) เพื่อตรวจสอบการลัดวงจร

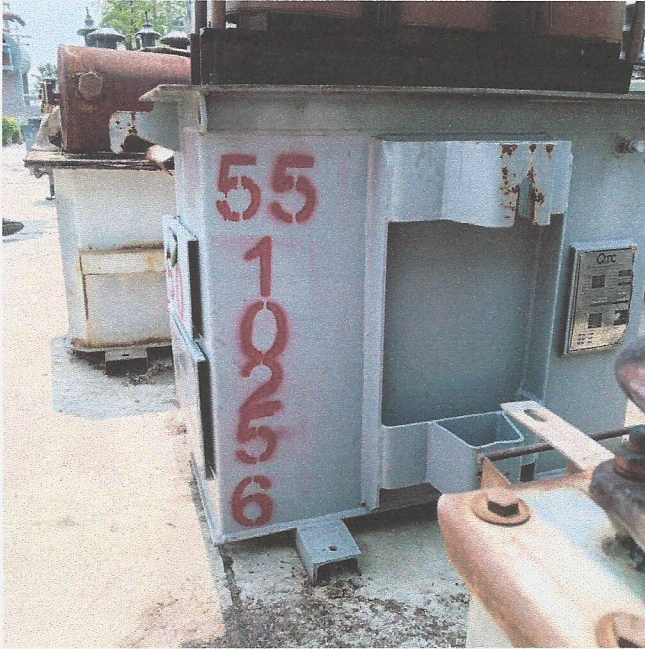
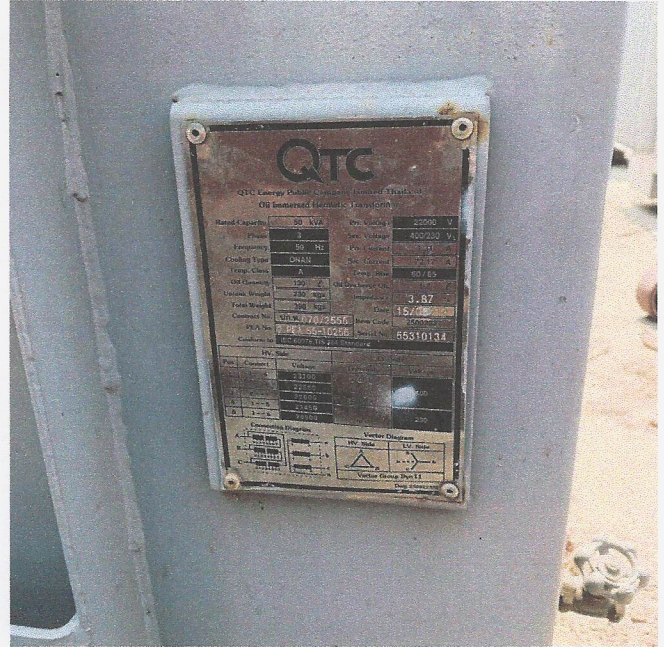
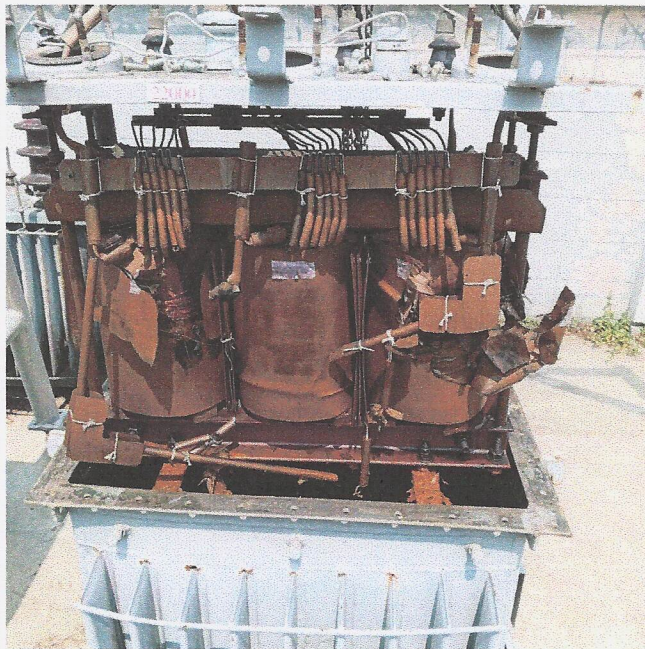
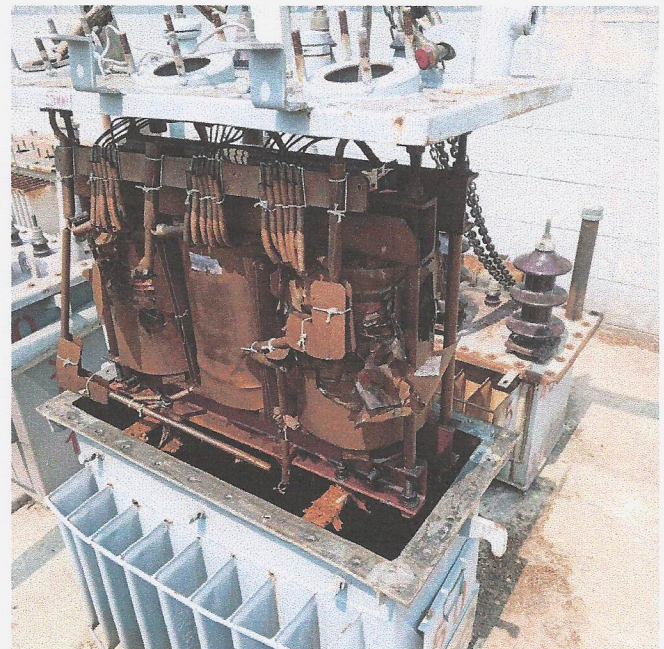
รูปหม้อแปลง (ชำรุด)

- สรุปความคิดเห็นของคณะกรรมการฯ
 - สาเหตุการชำรุดเนื่องจาก หม้อแปลงเสื่อมสภาพ
 - คณะกรรมการฯ เห็นควรให้ ซ่อมแซมไว้ใช้งาน จำหน่ายโดยวิธีการขาย
 จำหน่ายเป็นสูญ ส่งเคลมประกัน

แรงสูง - แรงต่ำ.....0.....เมกกะโอห์ม	<input type="checkbox"/> ปกติ	<input checked="" type="checkbox"/> ผิดปกติ
แรงสูง - กราวด์.....0.....เมกกะโอห์ม	<input type="checkbox"/> ปกติ	<input checked="" type="checkbox"/> ผิดปกติ
แรงต่ำ - กราวด์.....0.....เมกกะโอห์ม	<input type="checkbox"/> ปกติ	<input checked="" type="checkbox"/> ผิดปกติ

ค่าที่วัดได้.....10.....เควี/2.5มม.
<input type="checkbox"/> ปกติ <input checked="" type="checkbox"/> ผิดปกติ

<input type="checkbox"/> ปกติ	<input checked="" type="checkbox"/> ผิดปกติ (สภาพตัวถังชำรุด ปริแตก ครีบกหัก ผิดรูป)
-------------------------------	--
