จาก คณะกรรมการสอบหาข้อเท็จจริงหม้อแปลงชำรุด ถึง ผจก.กฟส.บางเลน
เลขที่ ก.3กฟส.บลน.(มต) 1443/2569 วันที่ 12 มีนาคม 2569
เรื่อง รายงานผลการสอบหาข้อเท็จจริงหม้อแปลงชำรุด
เรียน ผจก.กฟส.บางเลน

คณะกรรมการฯ ขอรายงานผลการสอบหาข้อเท็จจริงหม้อแปลง หมายเลข PEA 32-005972

Serial No 321535 ขนาด 20 kVA 1 เฟส ระบบ 22 KV ผลิตภัณท์ THAI TRAF0 ดังนี้

บันทึกการตรวจสอบและทดสอบหม้อแปลงระบบจำหน่าย

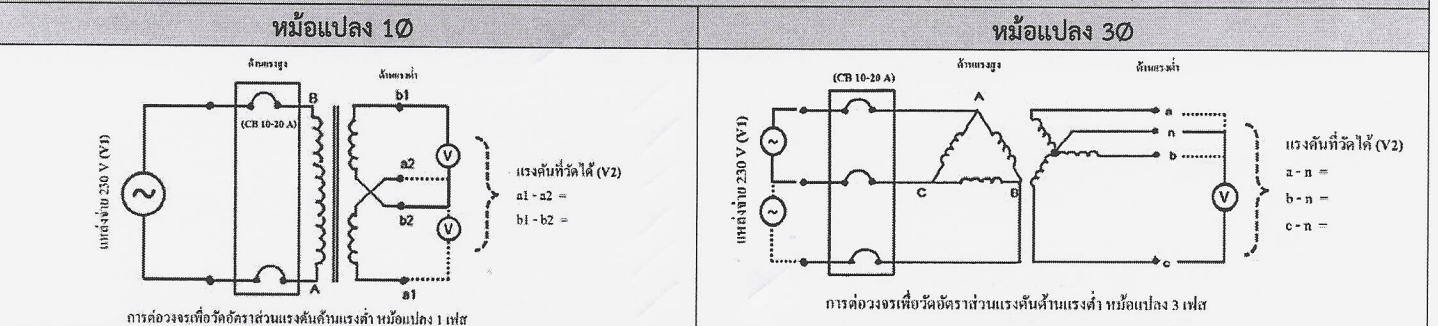
3. ค่าอัตราส่วนของแรงดันหม้อแปลง (อ้างอิงตาม * ตารางอัตราส่วนแรงดันของหม้อแปลง)

แรงดันแหล่งจ่ายที่วัดได้ (V1)	Tap	ค่าแรงดันที่วัดได้ (V2) ใช้ทศนิยม 3 ตำแหน่ง			อัตราส่วน = V1/V2			ผลการทดสอบ	
		A (a1-a2)	B (b1-b2)	C	A (a1-a2)	B (b1-b2)	C	ปกติ	ผิดปกติ
	1							<input type="checkbox"/>	<input type="checkbox"/>
	2							<input type="checkbox"/>	<input type="checkbox"/>
230	3	0	0	-	0	0	-	<input type="checkbox"/>	<input checked="" type="checkbox"/>
	4							<input type="checkbox"/>	<input type="checkbox"/>
	5							<input type="checkbox"/>	<input type="checkbox"/>

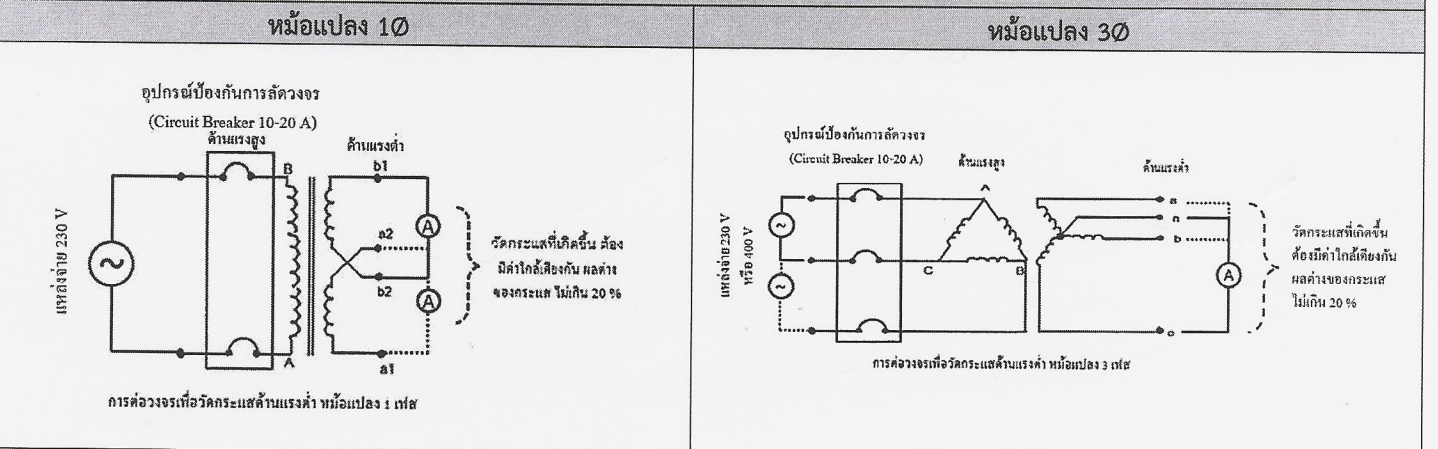
4. ค่าการทดสอบแบบลัดวงจร (ตรวจสอบการกระแสวิกฤต)

ผลการทดสอบกระแส Ø a-n (a1-a2) ค่าที่วัดได้..... 0แอมป์	<input type="checkbox"/> ปกติ	<input checked="" type="checkbox"/> ผิดปกติ
ผลการทดสอบกระแส Ø b-n (b1-b2) ค่าที่วัดได้..... 0แอมป์	<input type="checkbox"/> ปกติ	<input checked="" type="checkbox"/> ผิดปกติ
ผลการทดสอบกระแส Ø c-n ค่าที่วัดได้..... -แอมป์	<input type="checkbox"/> ปกติ	<input type="checkbox"/> ผิดปกติ

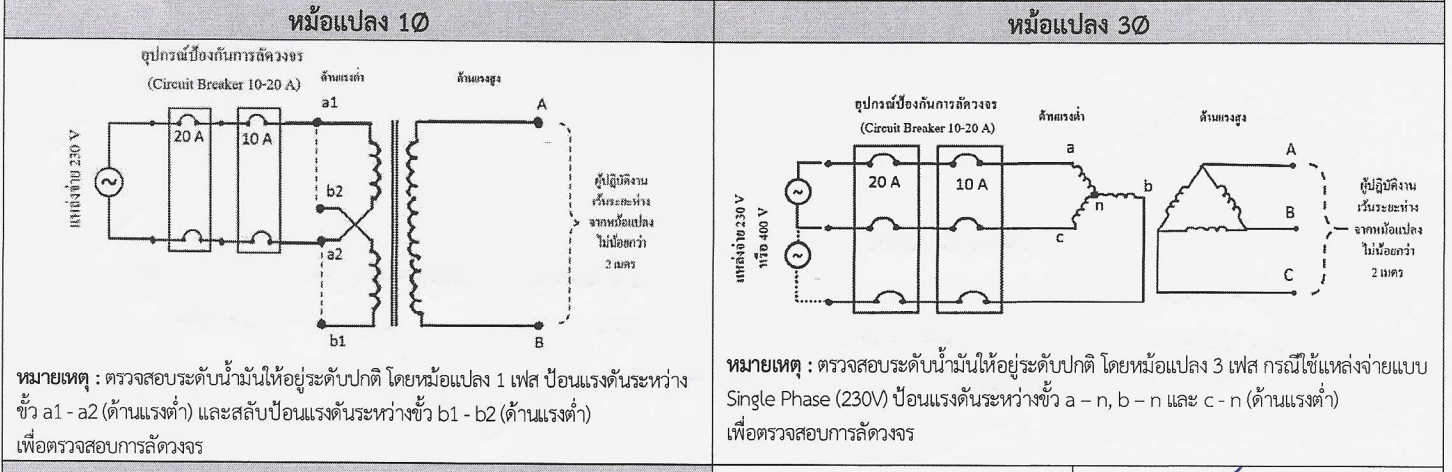
5. ค่าการทดสอบแบบเปิดวงจร (ตรวจสอบการลัดวงจรของขดลวด)

ผลการทดสอบ Ø A (a1-a2)	<input type="checkbox"/> ปกติ	<input checked="" type="checkbox"/> ผิดปกติ
ผลการทดสอบ Ø B (b1-b2)	<input type="checkbox"/> ปกติ	<input checked="" type="checkbox"/> ผิดปกติ
ผลการทดสอบ Ø C	<input type="checkbox"/> ปกติ	<input type="checkbox"/> ผิดปกติ

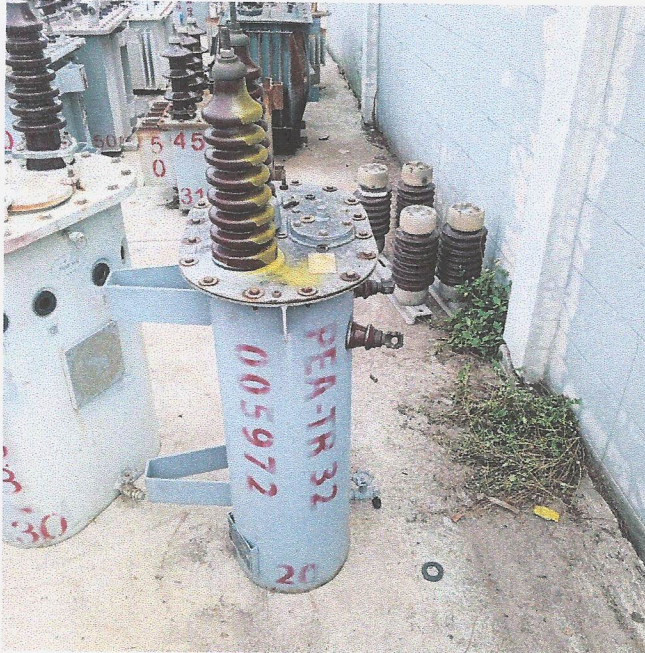
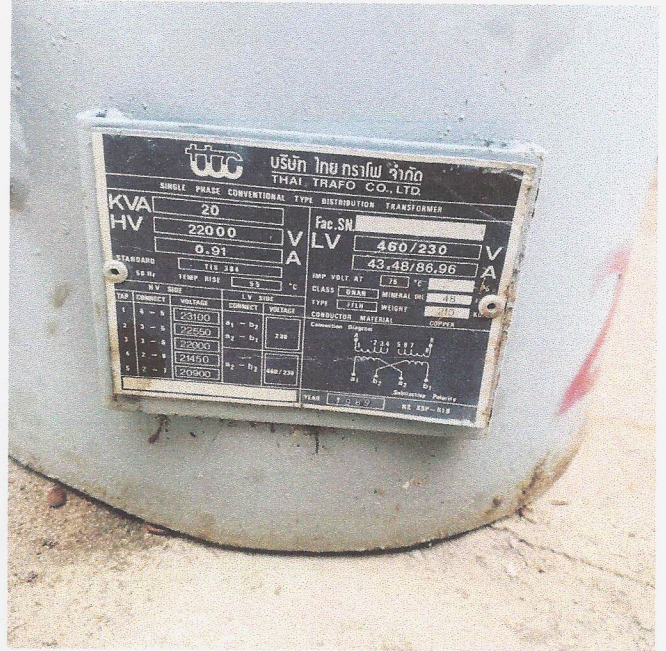
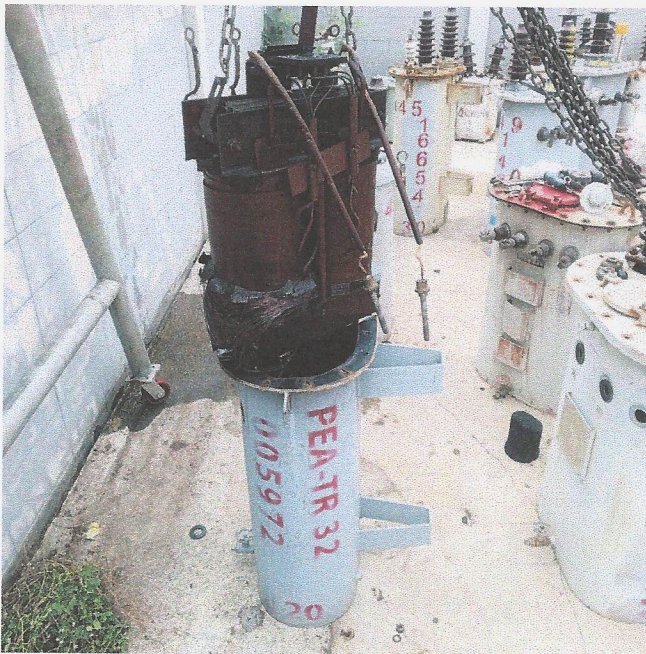
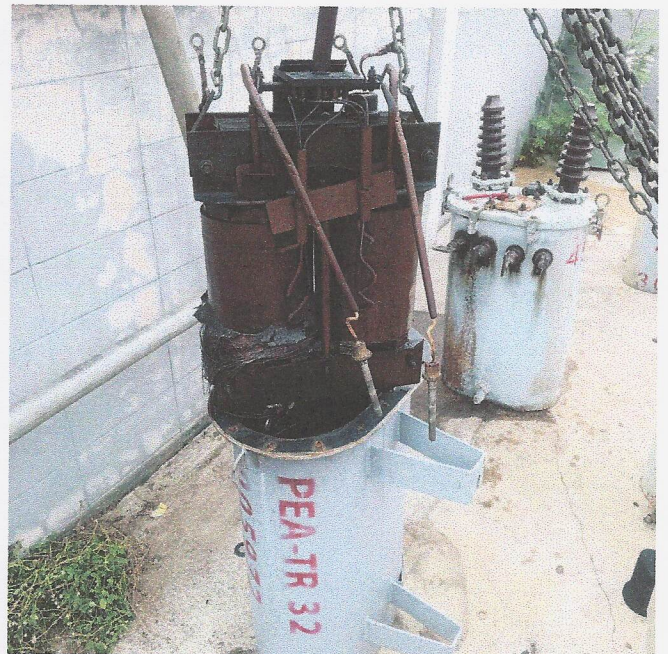
รูปหม้อแปลง (ชำรุด)

3.1 สาเหตุการชำรุดเนื่องจาก หม้อแปลงเสื่อมสภาพ

แรงสูง - แรงต่ำ..... 100เมกะโอห์ม	<input type="checkbox"/> ปกติ	<input checked="" type="checkbox"/> ผิดปกติ
แรงสูง - กราวด์..... 0เมกะโอห์ม	<input type="checkbox"/> ปกติ	<input checked="" type="checkbox"/> ผิดปกติ
แรงต่ำ - กราวด์..... 0เมกะโอห์ม	<input type="checkbox"/> ปกติ	<input checked="" type="checkbox"/> ผิดปกติ

ค่าที่วัดได้..... 10ควี/2.5มม.

(2) ถ้วยใส่น้ำมัน	<input type="checkbox"/>	<input type="checkbox"/>	<input checked="" type="checkbox"/> ผิดปกติ (สภาพตัวถังชำรุด ปริแตก ครีบหัก ผิดรูป)

3.2 คณะกรรมการฯ เห็นควรให้ ซ่อมแซมไว้ใช้งาน จำหน่ายโดยวิธีการขาย
