จาก คณะกรรมการตรวจสอบข้อเท็จจริงหม้อแปลงชำรุด ถึง ผจก.กฟส.ด้านมะขามเตี้ย
เลขที่ วันที่ 15 มกราคม 2568
เรื่อง รายงานผลการสอบสวนข้อเท็จจริงหม้อแปลงชำรุด
เรียน ผจก.กฟส.ด้านมะขามเตี้ย

ตามอนุมัติแต่งตั้งกรรมการฯที่ ก.3 กษช.(มร) 311/2567 ลว.14 กุมภาพันธ์ 2567 คณะกรรมการฯ มีรายชื่อข้างท้ายนี้
ขอรายงานผลการสอบสวนหม้อแปลงชำรุดระบบ...3...เฟส...22000-400/230...โวลท์ ขนาด...50...เควีเอ
PEA...26-008561...SN...14032089...ผลิตภัณฑ์...THAIMAXWELL...ดังนี้

บันทึกการตรวจสอบและทดสอบหม้อแปลงระบบจำหน่าย

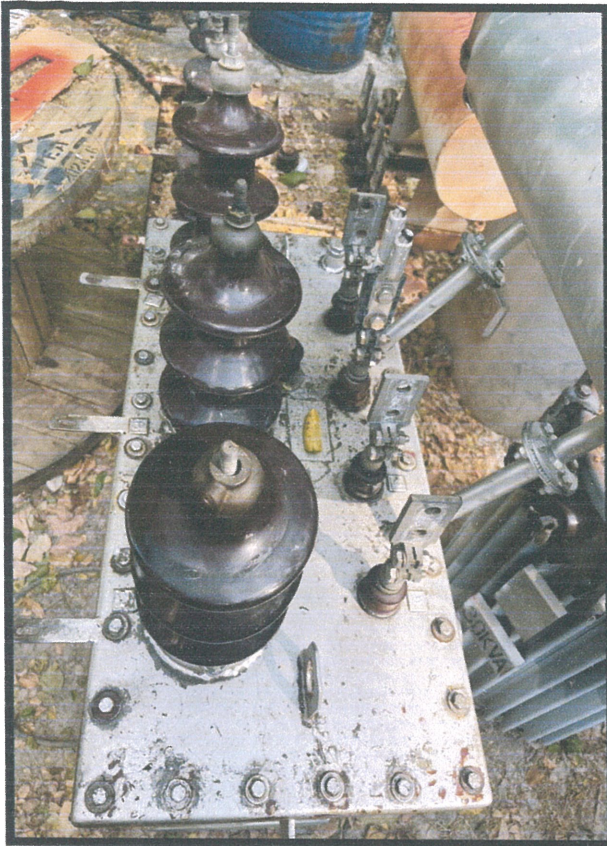
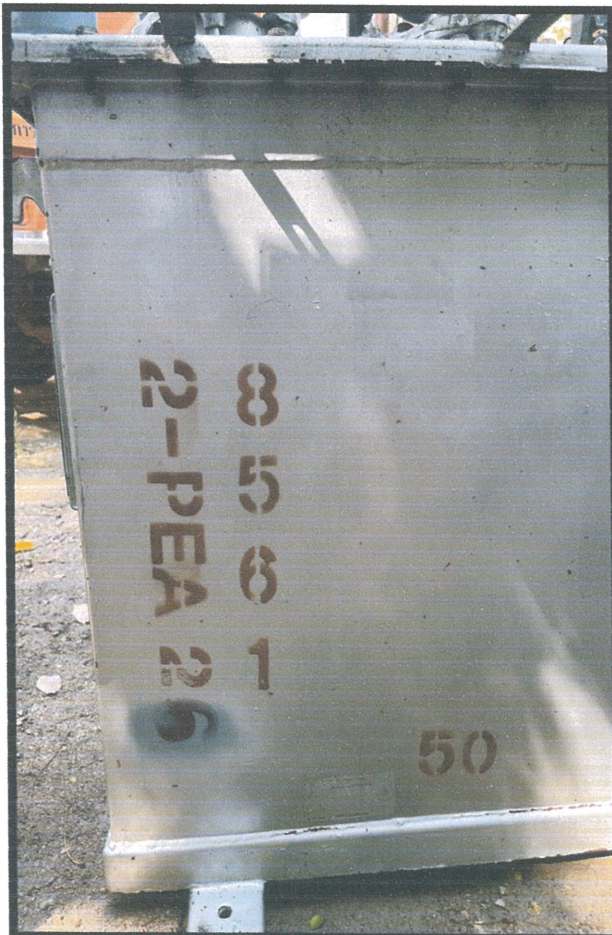
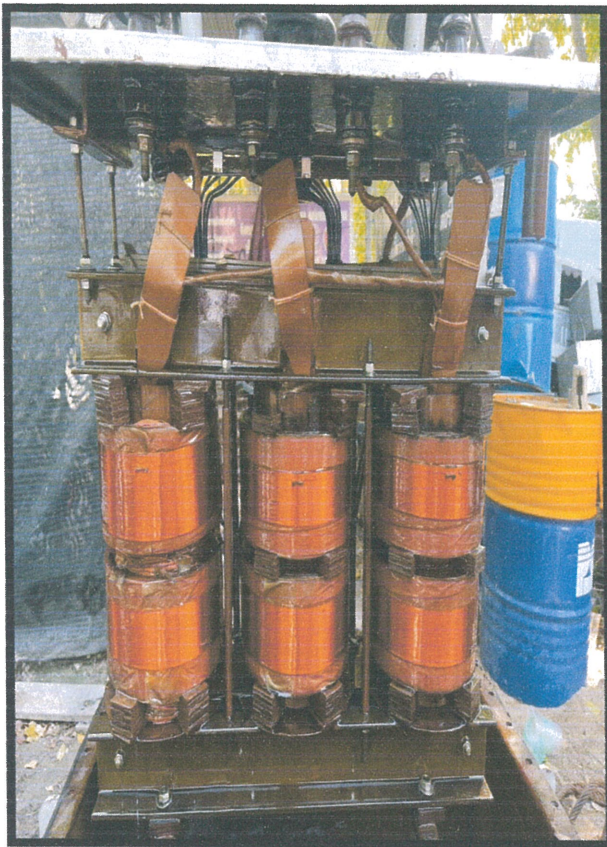
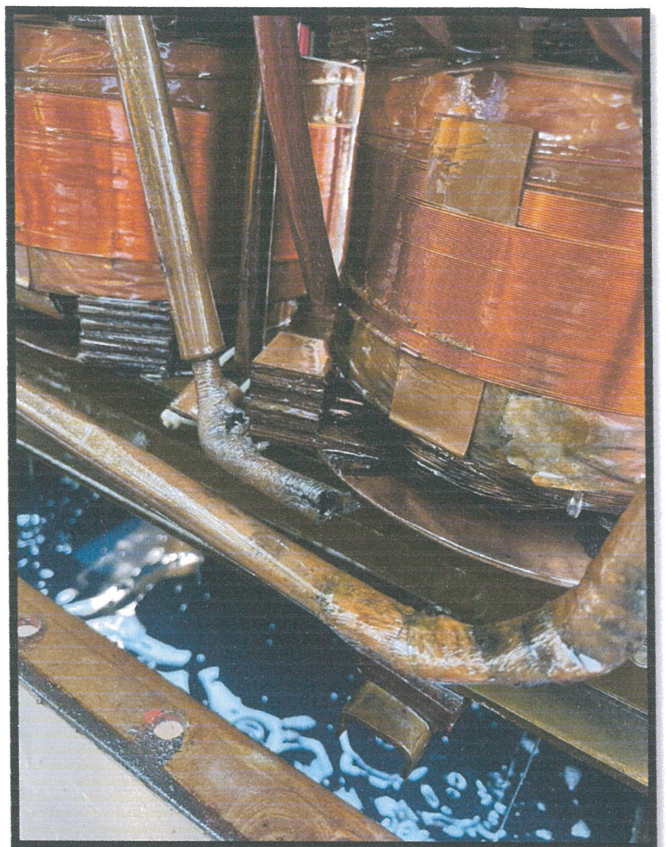
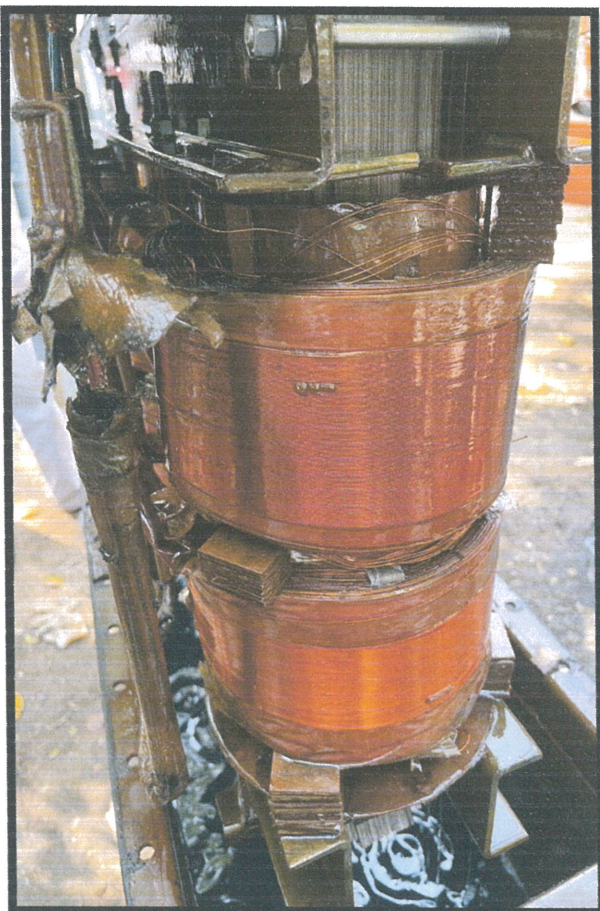
2.3.1 ขดลวดแรงสูง [] อาร์คขาด [/] อาร์คเป็นจุด [/] ทะลักหรือเปลี่ยนรูปทรง

2.3.2 ขดลวดแรงต่ำ [/] อาร์คขาด [] อาร์คเป็นจุด [] ทะลักหรือเปลี่ยนรูปทรง

2.3.5 น้ำมันหม้อแปลง [] ปกติ [] มีน้ำปน [/] มีเขม่าดำ

2.3.6 ฉนวนที่ขดลวด [] ปกติ [/] กรอบเกรียม [] อื่นๆ..... -

3.1 สาเหตุการชำรุดเนื่องจาก...ขดลวดชำรุด.....

เมื่อวันที่ ๘ มกราคม ๒๕๖๘ เวลา ๐๙.๓๐ น. ผู้ใช้ไฟฟ้าแจ้งกระแสไฟฟ้าดับ บริเวณสวนเกษตร บ้านเชคคั่นโฮม จึงให้ชุดแก้ไขกระแสไฟฟ้าตัดข้อ ออกตรวจสอบบริเวณดังกล่าว พบหม้อแปลงฟิวส์ ๒๖-๐๐๘๕๖๑ ซีเรียล ๑๔๐๓๒๐๘๙ ขนาด ๕๐ เควีเอ ๓ เฟส ไม่สามารถจ่ายไฟด้านแรงสูงได้ เนื่องจากมีน้ำมันไหลซึมออกมาจากบushing ด้านแรงต่ำ และขั้วแทปปรับแรงดัน จึงแจ้งให้พชง.ผู้ควบคุมงานหม้อแปลงทราบ

3.3 กรณีหม้อแปลงชำรุดเห็นควร [] ซ่อมไว้ใช้งาน [/] รวบรวมไว้ขาย [] Rebuild
