การไฟฟ้าส่วนภูมิภาค
PROVINCIAL ELECTRICITY AUTHORITY

จาก คณะกรรมการตรวจสอบข้อเท็จจริงหม้อแปลงชำรุด
เลขที่ ก.๓ กฟส.พทท.(มต) ๐๑๓ / ๒๕๖๙
เรื่อง รายงานผลการสอบสวนข้อเท็จจริงหม้อแปลงชำรุด
เรียน ผจก.กฟส.พทท.มทล

บันทึกการตรวจสอบและทดสอบหม้อแปลงระบบจำหน่าย

มป.-11-ป.68

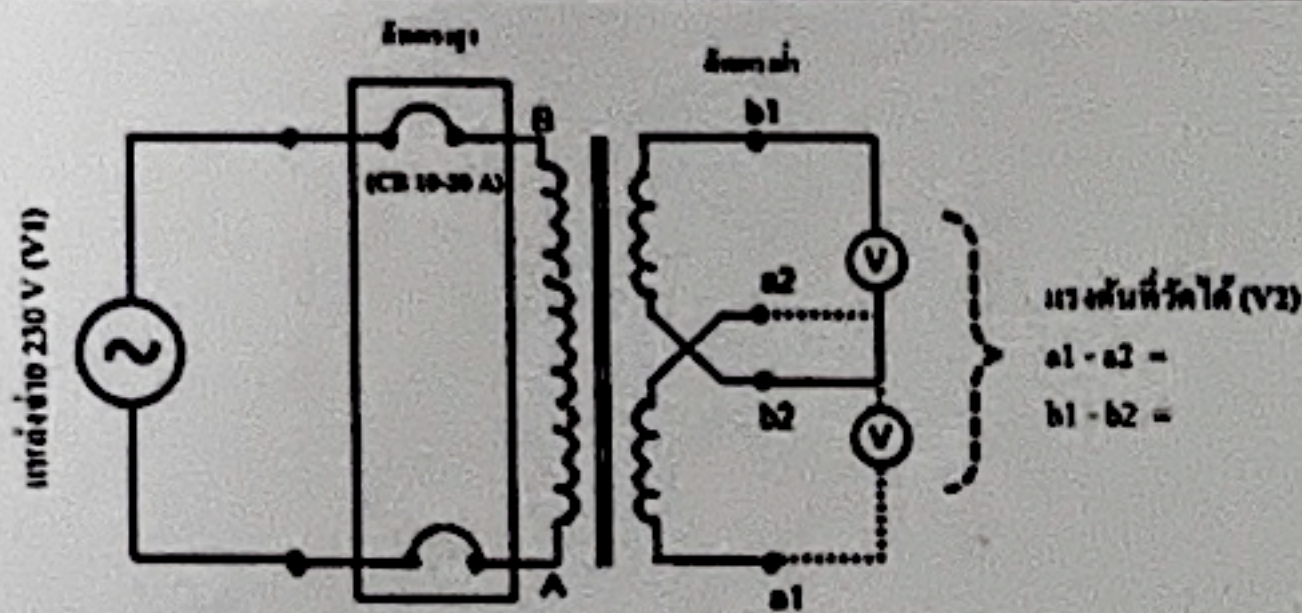
การต่อวงจรเพื่อวัดอัตราส่วนแรงดันด้านแรงต่ำ หม้อแปลง 1 เฟส

แรงดันแหล่งจ่ายที่วัดได้ (V1)	Tap	ค่าแรงดันที่วัดได้ (V2) ใช้ทศนิยม 3 ตำแหน่ง			อัตราส่วน = V1/V2			ผลการทดสอบ	
		A (a1-a2)	B (b1-b2)	C	A (a1-a2)	B (b1-b2)	C	ปกติ	ผิดปกติ
	1							<input type="checkbox"/>	<input type="checkbox"/>
	2							<input type="checkbox"/>	<input type="checkbox"/>
<u>220</u>	3	<u>112</u>	<u>112</u>					<input checked="" type="checkbox"/>	<input type="checkbox"/>
	4							<input type="checkbox"/>	<input type="checkbox"/>
	5							<input type="checkbox"/>	<input type="checkbox"/>

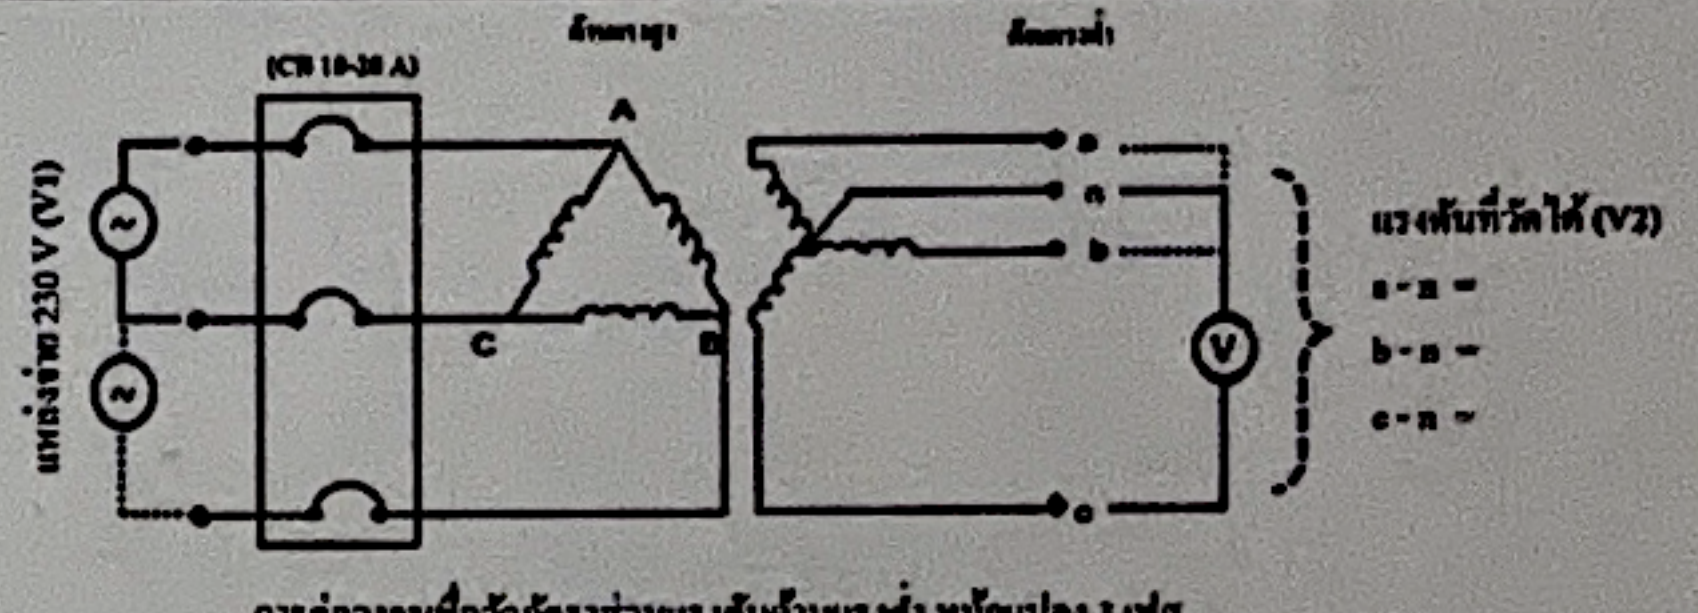
การต่อวงจรเพื่อวัดอัตราส่วนแรงดันสามแรงต่ำ หม้อแปลง 3 เฟส

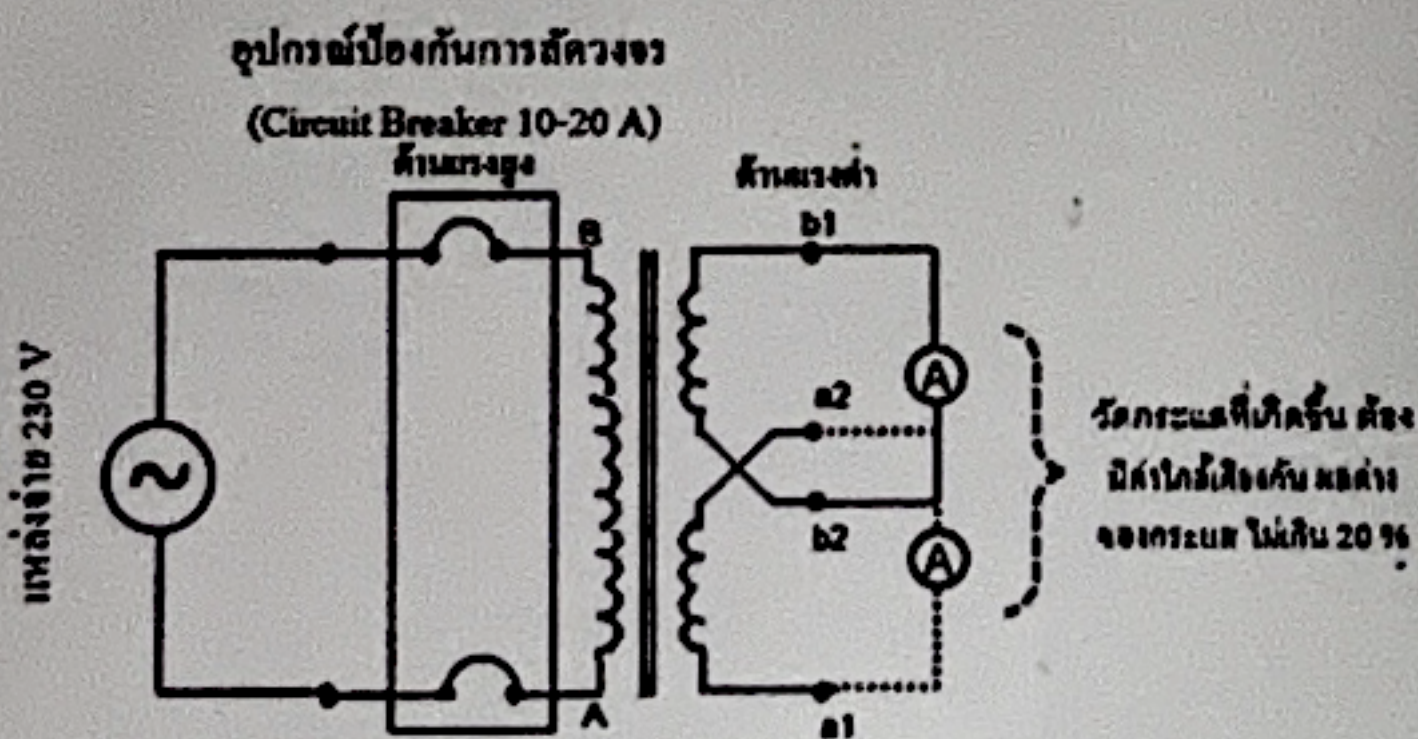
การต่อวงจรเพื่อวัดกระแสลัดวงจรด้านแรงต่ำ หม้อแปลง 1 เฟส

ผลการทดสอบกระแส Ø a-n (a1-a2) ค่าที่วัดได้..... <u>25</u>แอมป์	<input checked="" type="checkbox"/> ปกติ	<input type="checkbox"/> ผิดปกติ
ผลการทดสอบกระแส Ø b-n (b1-b2) ค่าที่วัดได้..... <u>26</u>แอมป์	<input checked="" type="checkbox"/> ปกติ	<input type="checkbox"/> ผิดปกติ
ผลการทดสอบกระแส Ø c-n ค่าที่วัดได้..... <u>28</u>แอมป์	<input checked="" type="checkbox"/> ปกติ	<input type="checkbox"/> ผิดปกติ

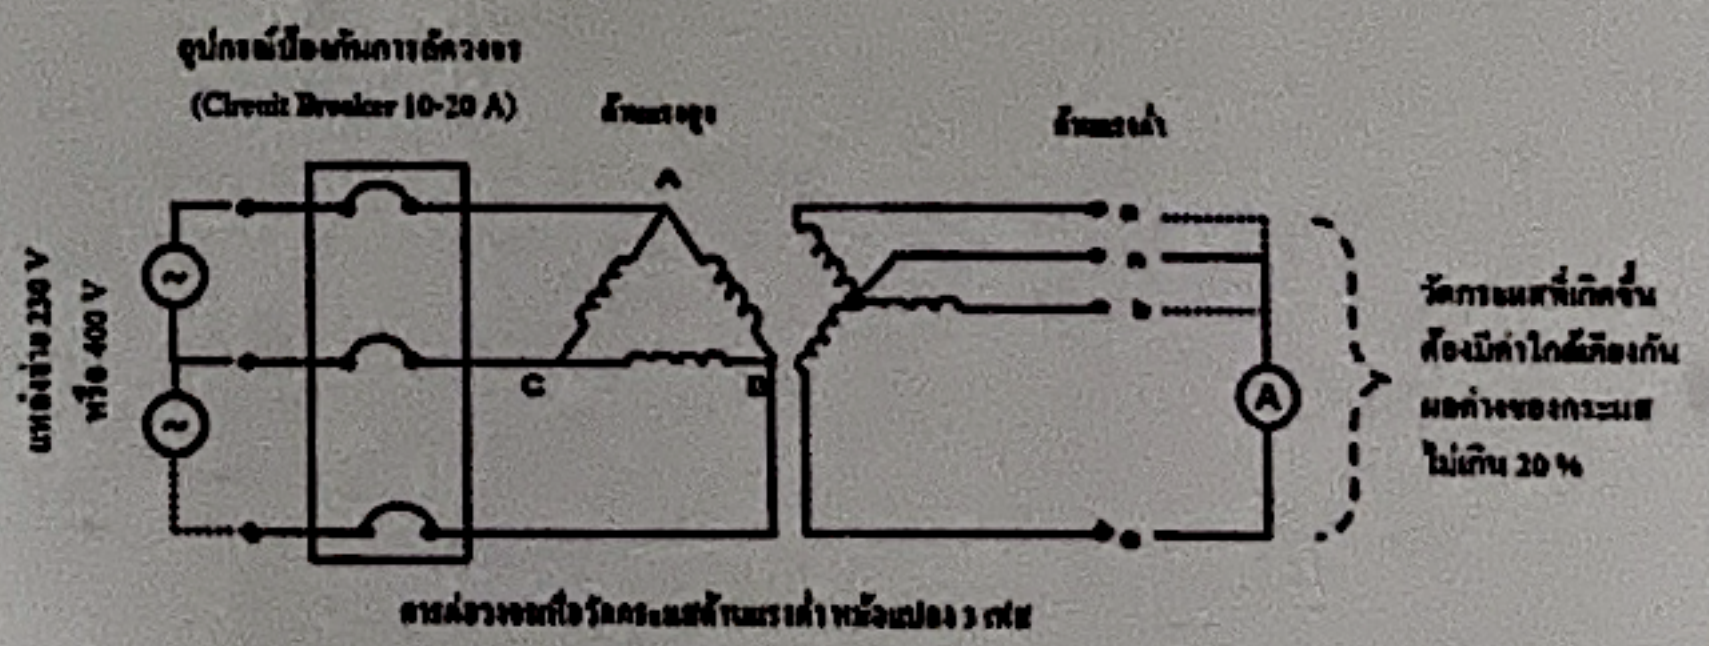
การต่อวงจรเพื่อวัดกระแสลัดวงจรด้านแรงต่ำ หม้อแปลง 3 เฟส

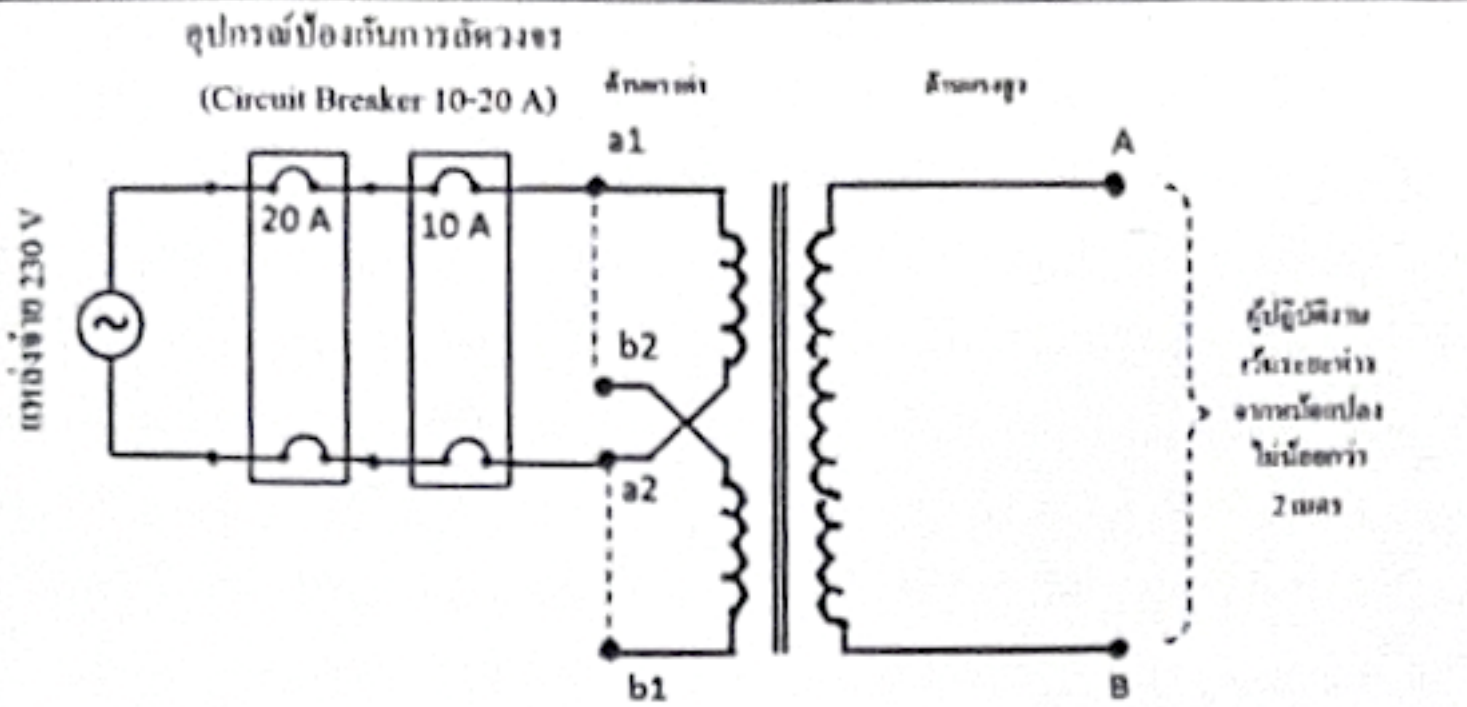
หมายเหตุ : ตรวจสอบระดับน้ำมันให้อยู่ระดับปกติ โดยหม้อแปลง 1 เฟส ป้อนแรงดันระหว่างขั้ว a1 - a2 (ด้านแรงต่ำ) และสลับป้อนแรงดันระหว่างขั้ว b1 - b2 (ด้านแรงต่ำ) เพื่อตรวจสอบการลัดวงจร

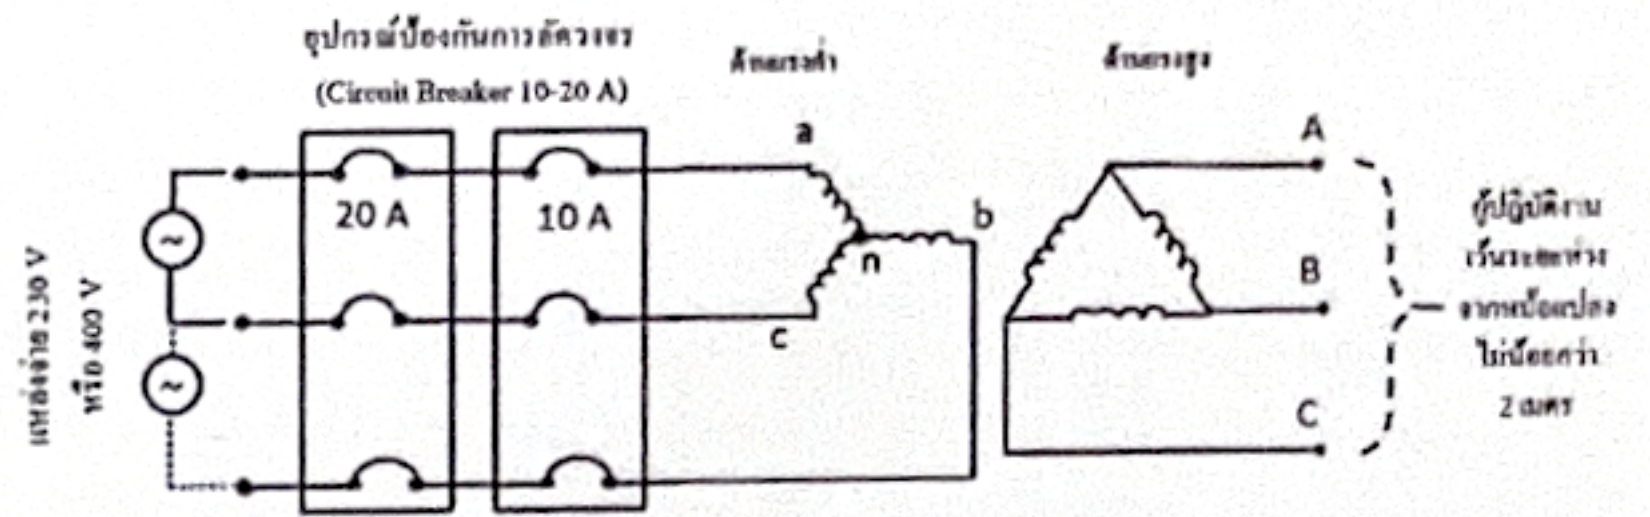
หมายเหตุ : ตรวจสอบระดับน้ำมันให้อยู่ระดับปกติ โดยหม้อแปลง 3 เฟส กรณีใช้แหล่งจ่ายแบบ Single Phase (230V) ป้อนแรงดันระหว่างขั้ว a - n, b - n และ c - n (ด้านแรงต่ำ) เพื่อตรวจสอบการลัดวงจร
