จาก คณะกรรมการสอบหาข้อเท็จจริงหม้อแปลงชำรุด  
เลขที่ ก.3 ทมก.(มต) 1048 /2569  
เรื่อง รายงานผลการสอบหาข้อเท็จจริงหม้อแปลงชำรุด  
เรียน อ.ก.บษ.(ก3), ผจก.กฟส.ท่ามะกา/รจก.(ท)

ตามอนุมัติแต่งตั้งคณะกรรมการฯ ที่ ทมก.001/2569 ลงวันที่ 7 มกราคม 2569  
คณะกรรมการฯ ขอรายงานผลการสอบหาข้อเท็จจริงหม้อแปลง หมายเลข PEA TR42-008029  
Serial No 9907152788 ขนาด 30 kVA 1 เฟส ระบบ 22-0.4 kV ผลิตภัณฑ์ SIVALEE ดังนี้

บันทึกการตรวจสอบและทดสอบหม้อแปลงระบบจำหน่าย

มป.-11-ป.68

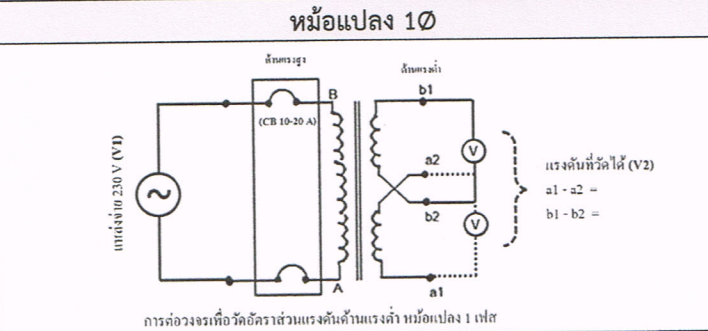
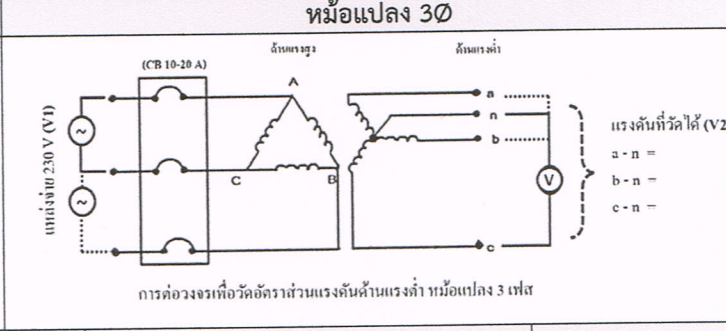
3. ค่าอัตราส่วนของแรงดันหม้อแปลง (อ้างอิงตาม \* ตารางอัตราส่วนแรงดันของหม้อแปลง)

แรงดันแหล่งจ่ายที่วัดได้ (V1)	Tap	ค่าแรงดันที่วัดได้ (V2) ใช้ทศนิยม 3 ตำแหน่ง			อัตราส่วน = V1/V2			ผลการทดสอบ	
		A (a1-a2)	B (b1-b2)	C	A (a1-a2)	B (b1-b2)	C	ปกติ	ผิดปกติ
	1							<input type="checkbox"/>	<input type="checkbox"/>
	2							<input type="checkbox"/>	<input type="checkbox"/>
	3	95.342	อัตราไม่โต					<input type="checkbox"/>	<input checked="" type="checkbox"/>
	4							<input type="checkbox"/>	<input type="checkbox"/>
	5							<input type="checkbox"/>	<input type="checkbox"/>

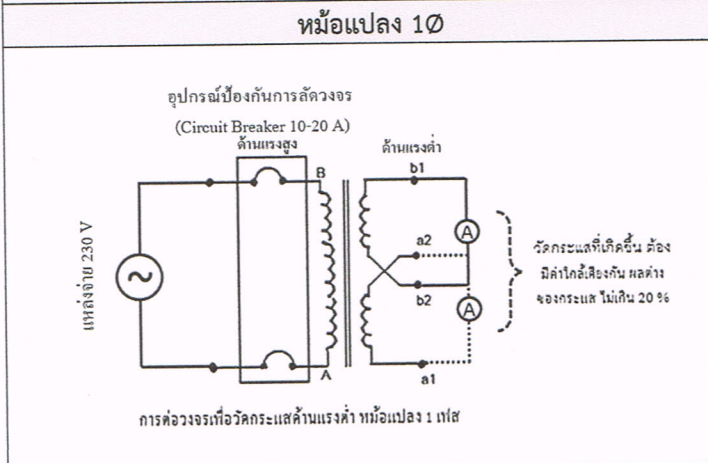
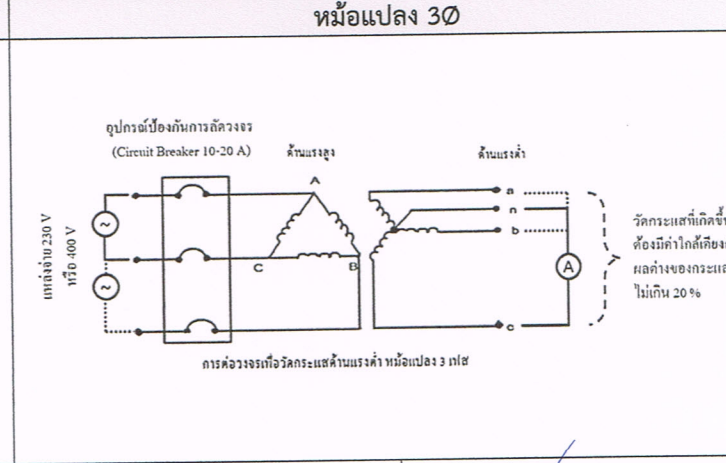
4. ค่าการทดสอบแบบลัดวงจร (ตรวจสอบการกระแสเทียบเคียง)

ผลการทดสอบกระแส Ø a-n (a1-a2) ค่าที่วัดได้.....แอมป์	<input type="checkbox"/> ปกติ	<input checked="" type="checkbox"/> ผิดปกติ
ผลการทดสอบกระแส Ø b-n (b1-b2) ค่าที่วัดได้.....แอมป์	<input type="checkbox"/> ปกติ	<input checked="" type="checkbox"/> ผิดปกติ
ผลการทดสอบกระแส Ø c-n ค่าที่วัดได้.....แอมป์	<input type="checkbox"/> ปกติ	<input checked="" type="checkbox"/> ผิดปกติ

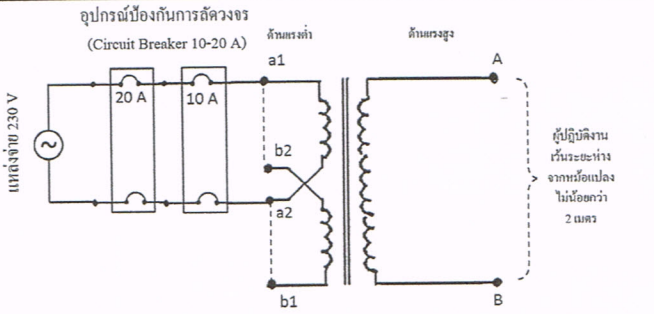
หม้อแปลง 1Ø

หมายเหตุ : ตรวจสอบระดับน้ำมันให้อยู่ระดับปกติ โดยหม้อแปลง 1 เฟส บ่อนแรงดันระหว่างขั้ว a1 - a2 (ด้านแรงต่ำ) และสลับบ่อนแรงดันระหว่างขั้ว b1 - b2 (ด้านแรงต่ำ) เพื่อตรวจสอบการลัดวงจร

ผลการทดสอบ Ø A (a1-a2)	<input type="checkbox"/> ปกติ	<input checked="" type="checkbox"/> ผิดปกติ
ผลการทดสอบ Ø B (b1-b2)	<input type="checkbox"/> ปกติ	<input checked="" type="checkbox"/> ผิดปกติ
ผลการทดสอบ Ø C	<input type="checkbox"/> ปกติ	<input checked="" type="checkbox"/> ผิดปกติ

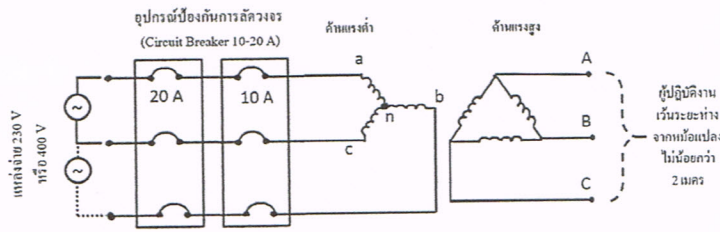
หม้อแปลง 3Ø

หมายเหตุ : ตรวจสอบระดับน้ำมันให้อยู่ระดับปกติ โดยหม้อแปลง 3 เฟส กรณีใช้แหล่งจ่ายแบบ Single Phase (230V) บ่อนแรงดันระหว่างขั้ว a - n, b - n และ c - n (ด้านแรงต่ำ) เพื่อตรวจสอบการลัดวงจร

<input type="checkbox"/> ปกติ	<input checked="" type="checkbox"/> ผิดปกติ
<input type="checkbox"/> ปกติ	<input checked="" type="checkbox"/> ผิดปกติ
<input type="checkbox"/> ปกติ	<input checked="" type="checkbox"/> ผิดปกติ
