จาก คณะกรรมการสอบหาข้อเท็จจริงหม้อแปลงชำรุด
เลขที่ ก.3 ทมก.(มต) 1054/2569
เรื่อง รายงานผลการสอบหาข้อเท็จจริงหม้อแปลงชำรุด
เรียน อ.ก.บษ.(ก3), ผจก.กฟส.ท่ามะกา/รจก.(ท)

ตามอนุมัติแต่งตั้งคณะกรรมการฯ ที่ ...ทมก.001/2569... ลงวันที่ ...7 มกราคม 2569
คณะกรรมการฯ ขอรายงานผลการสอบหาข้อเท็จจริงหม้อแปลง หมายเลข PEA ...TR38-003015
Serial No ...952266... ขนาด ...100 kVA ...3... เฟส ระบบ ...22-0.4... kV ผลิตภัณฑ์ ...THAIMAXWELL... ดังนี้

บันทึกการตรวจสอบและทดสอบหม้อแปลงระบบจำหน่าย

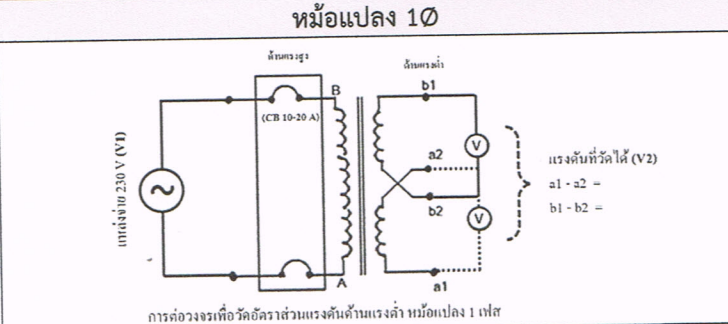
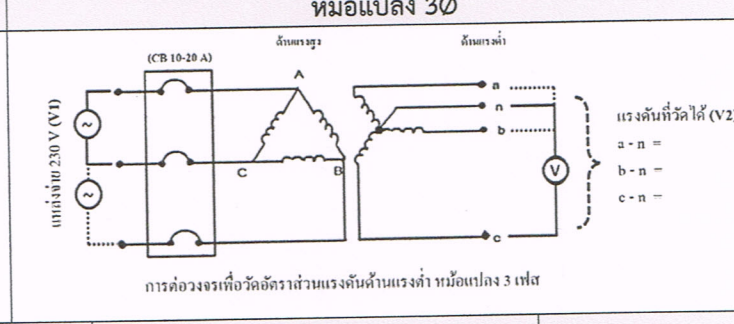
3. ค่าอัตราส่วนของแรงดันหม้อแปลง (อ้างอิงตาม * ตารางอัตราส่วนแรงดันของหม้อแปลง)

แรงดันแหล่งจ่ายที่วัดได้ (V1)	Tap	ค่าแรงดันที่วัดได้ (V2) ใช้ทศนิยม 3 ตำแหน่ง			อัตราส่วน = V1/V2			ผลการทดสอบ	
		A (a1-a2)	B (b1-b2)	C	A (a1-a2)	B (b1-b2)	C	ปกติ	ผิดปกติ
	1							<input type="checkbox"/>	<input type="checkbox"/>
	2							<input type="checkbox"/>	<input type="checkbox"/>
	3	<u>95.463</u>	<u>วัดไม่ได้</u>	<u>95.459</u>				<input type="checkbox"/>	<input checked="" type="checkbox"/>
	4							<input type="checkbox"/>	<input type="checkbox"/>
	5							<input type="checkbox"/>	<input type="checkbox"/>

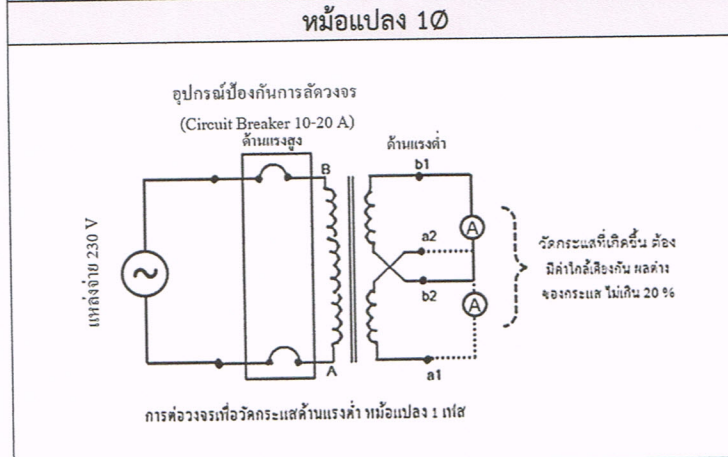
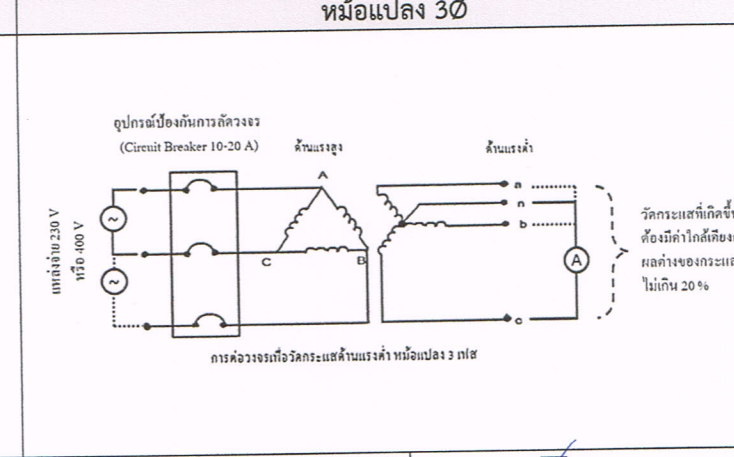
4. ค่าการทดสอบแบบลัดวงจร (ตรวจสอบการกระแสเทียบเคียง)

ผลการทดสอบกระแส Ø a-n (a1-a2) ค่าที่วัดได้.....แอมป์	<input type="checkbox"/> ปกติ	<input checked="" type="checkbox"/> ผิดปกติ
ผลการทดสอบกระแส Ø b-n (b1-b2) ค่าที่วัดได้.....แอมป์	<input type="checkbox"/> ปกติ	<input checked="" type="checkbox"/> ผิดปกติ
ผลการทดสอบกระแส Ø c-n ค่าที่วัดได้.....แอมป์	<input type="checkbox"/> ปกติ	<input checked="" type="checkbox"/> ผิดปกติ

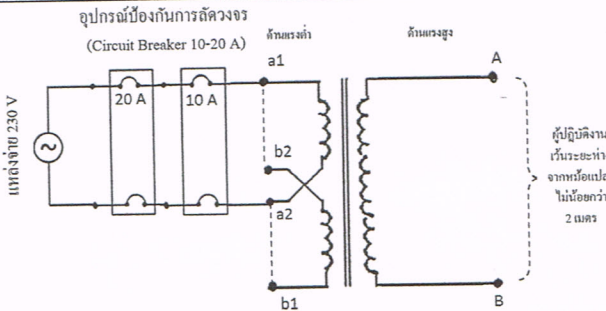
หม้อแปลง 1Ø

หมายเหตุ : ตรวจสอบระดับน้ำมันให้อยู่ระดับปกติ โดยหม้อแปลง 1 เฟส ป้อนแรงดันระหว่างขั้ว a1 - a2 (ด้านแรงต่ำ) และสลับป้อนแรงดันระหว่างขั้ว b1 - b2 (ด้านแรงต่ำ)

เพื่อตรวจสอบการลัดวงจร

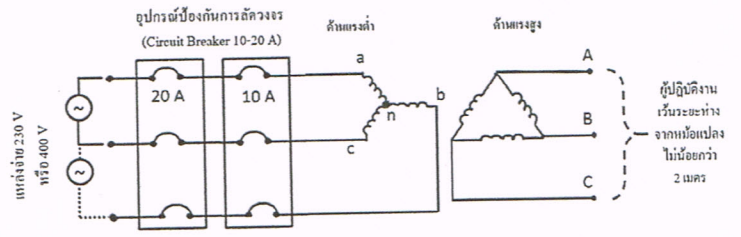
หม้อแปลง 3Ø

หมายเหตุ : ตรวจสอบระดับน้ำมันให้อยู่ระดับปกติ โดยหม้อแปลง 3 เฟส กรณีใช้แหล่งจ่ายแบบ Single Phase (230V) ป้อนแรงดันระหว่างขั้ว a - n, b - n และ c - n (ด้านแรงต่ำ) เพื่อตรวจสอบการลัดวงจร
