จาก คณะกรรมการสอบหาข้อเท็จจริงหม้อแปลงชำรุด
เลขที่ ก.๖ กฟส. กส.-
เรื่อง รายงานผลการสอบหาข้อเท็จจริงหม้อแปลงชำรุด
เรียน ผจก. กฟส. ทองผาภูมิ

ตามอนุมัติแต่งตั้งคณะกรรมการฯ ที่ ก.๖ ศค.๐๗/25๖๙ ลงวันที่ 25 สิงหาคม 2569
คณะกรรมการฯ ขอรายงานผลการสอบหาข้อเท็จจริงหม้อแปลง หมายเลข PEA TRA0-017414
Serial No 4012985 ขนาด 30 KVA 1 เฟส ระบบ 22 KV ผลิตภัณฑ์ TIRA THAI ดังนี้

บันทึกการตรวจสอบและทดสอบหม้อแปลงระบบจำหน่าย

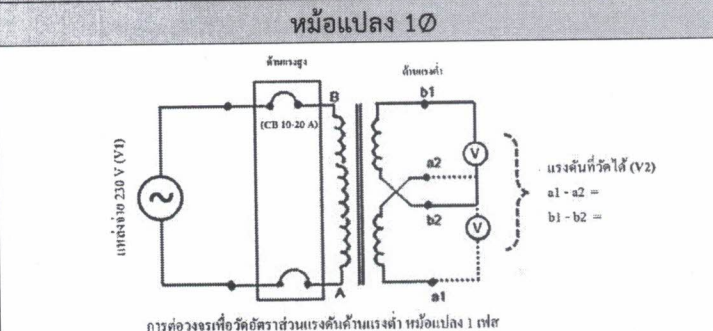
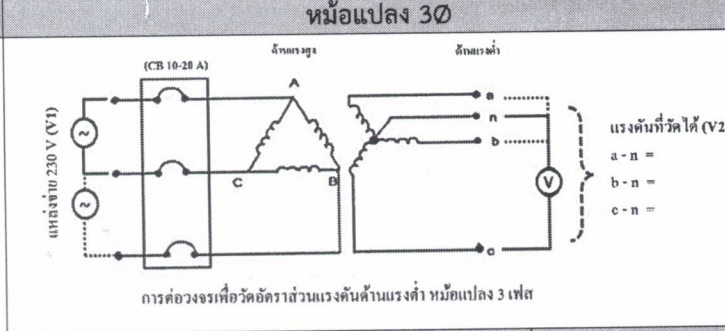
3. ค่าอัตราส่วนของแรงดันหม้อแปลง (อ้างอิงตาม * ตารางอัตราส่วนแรงดันของหม้อแปลง)

แรงดันแหล่งจ่ายที่วัดได้ (V1)	Tap	ค่าแรงดันที่วัดได้ (V2) ใช้ทศนิยม 3 ตำแหน่ง			อัตราส่วน = V1/V2			ผลการทดสอบ	
		A (a1-a2)	B (b1-b2)	C	A (a1-a2)	B (b1-b2)	C	ปกติ	ผิดปกติ
	1							<input type="checkbox"/>	<input type="checkbox"/>
	2							<input type="checkbox"/>	<input type="checkbox"/>
<u>230</u>	3	<u>0</u>	<u>0</u>	<u>-</u>				<input type="checkbox"/>	<input checked="" type="checkbox"/>
	4							<input type="checkbox"/>	<input type="checkbox"/>
	5							<input type="checkbox"/>	<input type="checkbox"/>

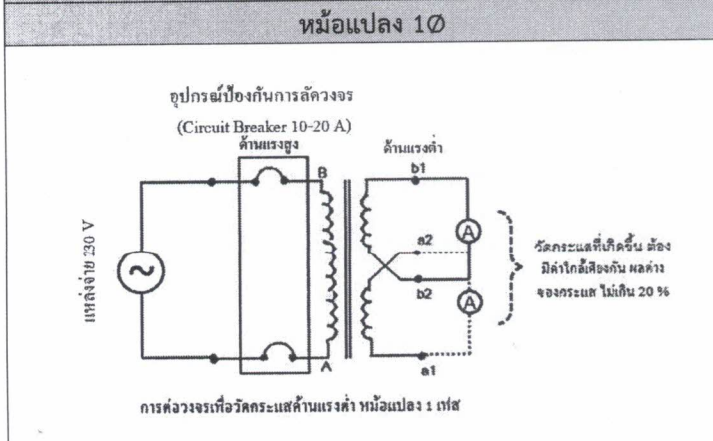
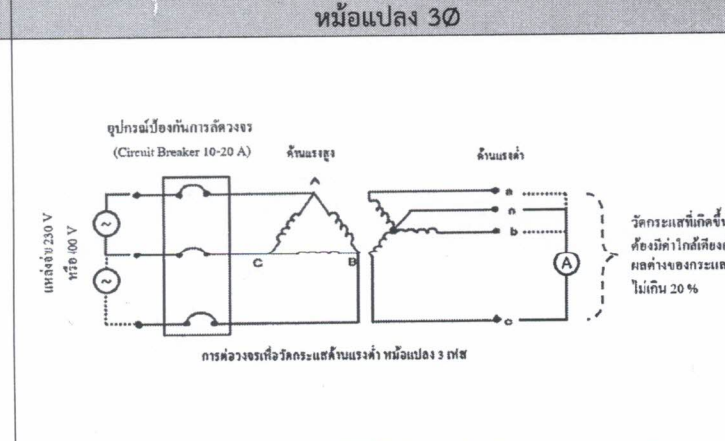
4. ค่าการทดสอบแบบลัดวงจร (ตรวจสอบการกระแสเทียบเคียง)

ผลการทดสอบกระแส Ø a-n (a1-a2) ค่าที่วัดได้..... <u>0</u>แอมป์	<input type="checkbox"/> ปกติ	<input checked="" type="checkbox"/> ผิดปกติ
ผลการทดสอบกระแส Ø b-n (b1-b2) ค่าที่วัดได้..... <u>0</u>แอมป์	<input type="checkbox"/> ปกติ	<input checked="" type="checkbox"/> ผิดปกติ
ผลการทดสอบกระแส Ø c-n ค่าที่วัดได้..... <u>0</u>แอมป์	<input type="checkbox"/> ปกติ	<input type="checkbox"/> ผิดปกติ

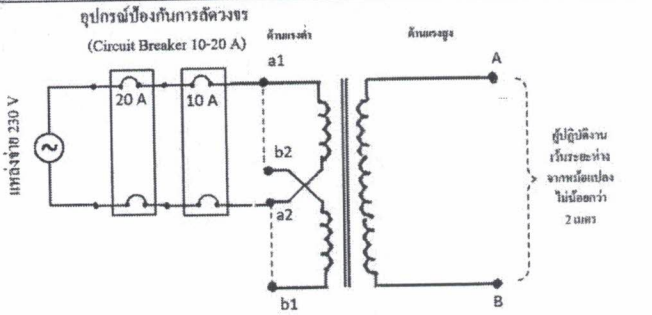
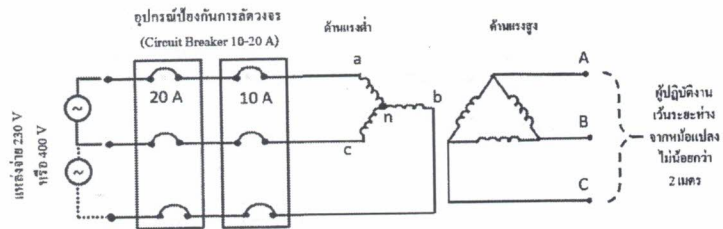
5. ค่าการทดสอบแบบเปิดวงจร (ตรวจสอบการลัดวงจรของขดลวด)

หมายเหตุ : ตรวจสอบระดับน้ำมันให้อยู่ระดับปกติ โดยหม้อแปลง 1 เฟส ป้อนแรงดันระหว่างขั้ว a1 - a2 (ด้านแรงต่ำ) และสลับป้อนแรงดันระหว่างขั้ว b1 - b2 (ด้านแรงต่ำ) เพื่อตรวจสอบการลัดวงจร

หมายเหตุ : ตรวจสอบระดับน้ำมันให้อยู่ระดับปกติ โดยหม้อแปลง 3 เฟส กรณีใช้แหล่งจ่ายแบบ Single Phase (230V) ป้อนแรงดันระหว่างขั้ว a - n, b - n และ c - n (ด้านแรงต่ำ) เพื่อตรวจสอบการลัดวงจร

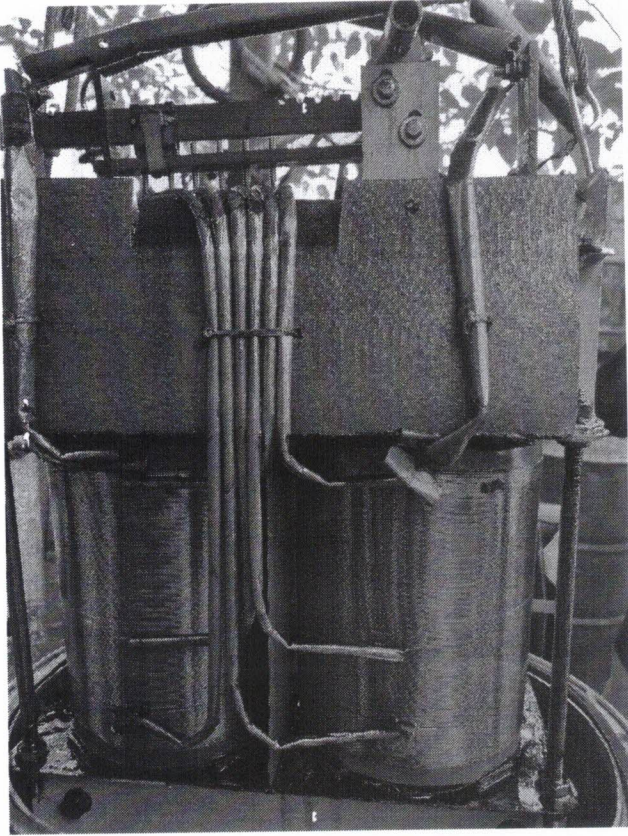
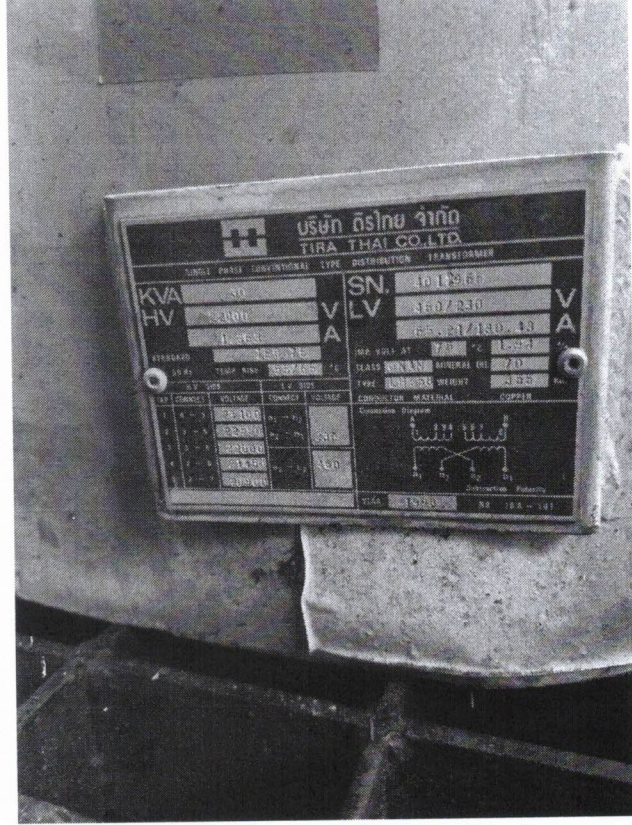
2.2 สตักเกอร์บำรุงรักษาหม้อแปลงที่ตัวถัง มีระบุปี ไม่มี อื่น ๆ
2.3 เอกสารอื่น ๆ ประกอบการพิจารณา รายงานประวัติการใช้งาน เครื่องที่ชำรุด (ZPMR033)
 มป.11 รูปภาพหน้า Serdata รูปถ่ายจำนวน 4 รูป อื่น ๆ

3. สรุปความคิดเห็นของคณะกรรมการฯ
3.1 สาเหตุการชำรุดเนื่องจาก ฟ้าผ่า
3.2 คณะกรรมการฯ เห็นควรให้ ซ่อมแซมไว้ใช้งาน จำหน่ายโดยวิธีการขาย
 จำหน่ายเป็นสูญ ส่งเคลมประกัน
