จาก คณะกรรมการสอบหาข้อเท็จจริงหม้อแปลงชำรุด
เลขที่ ก. 3 กฟล. ทล -
เรื่อง รายงานผลการสอบหาข้อเท็จจริงหม้อแปลงชำรุด
เรียน ผจก. กฟล. ทองผาภูมิ

คณะกรรมการฯ ขอรายงานผลการสอบหาข้อเท็จจริงหม้อแปลง หมายเลข PEA TR60-016779
Serial No 246001 ขนาด 100 kVA 3 เฟส ระบบ 22 KV ผลิตรถยนต์ CHAROENCHAT ดังนี้

บันทึกการตรวจสอบและทดสอบหม้อแปลงระบบจำหน่าย

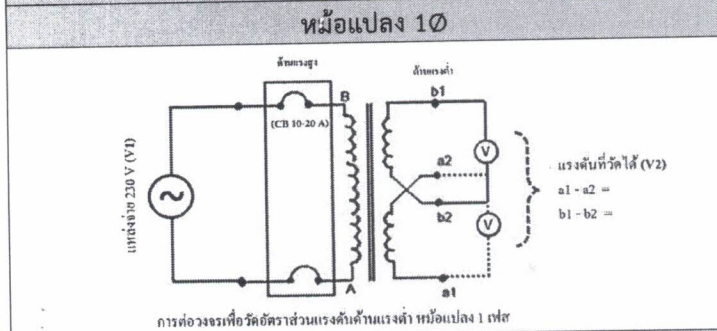
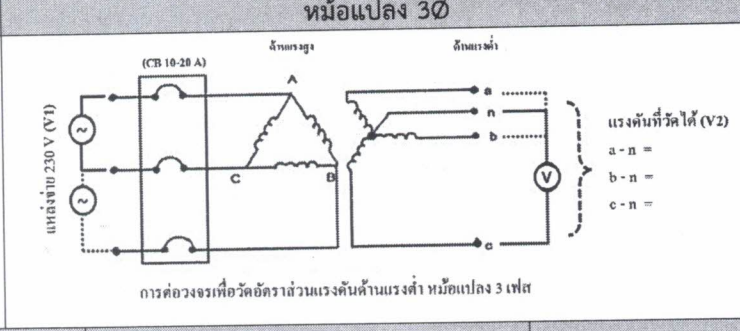
3. ค่าอัตราส่วนของแรงดันหม้อแปลง (อ้างอิงตาม * ตารางอัตราส่วนแรงดันของหม้อแปลง)

แรงดันแหล่งจ่ายที่วัดได้ (V1)	Tap	ค่าแรงดันที่วัดได้ (V2) ใช้ทศนิยม 3 ตำแหน่ง			อัตราส่วน = V1/V2			ผลการทดสอบ	
		A (a1-a2)	B (b1-b2)	C	A (a1-a2)	B (b1-b2)	C	ปกติ	ผิดปกติ
	1							<input type="checkbox"/>	<input type="checkbox"/>
	2							<input type="checkbox"/>	<input type="checkbox"/>
	3	<u>จัดทำไม่ได้</u>	<u>จัดทำไม่ได้</u>	<u>จัดทำไม่ได้</u>				<input type="checkbox"/>	<input checked="" type="checkbox"/>
	4							<input type="checkbox"/>	<input type="checkbox"/>
	5							<input type="checkbox"/>	<input type="checkbox"/>

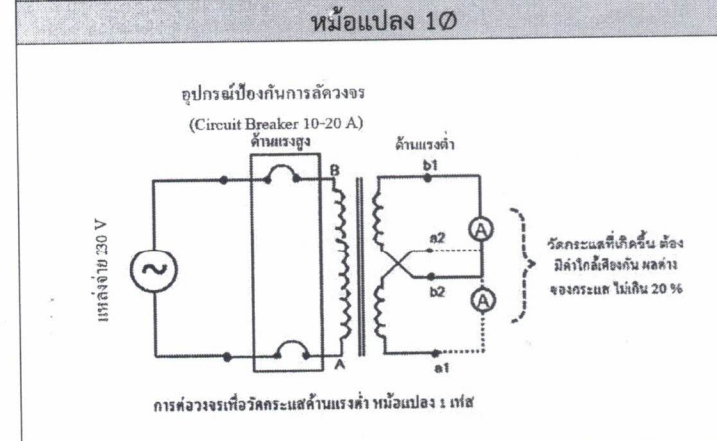
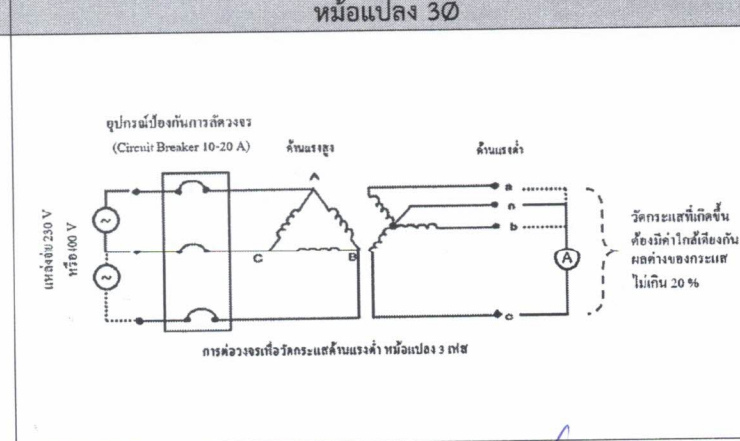
4. ค่าการทดสอบแบบลัดวงจร (ตรวจสอบการกระแสเทียบเคียง)

ผลการทดสอบกระแส Ø a-n (a1-a2) ค่าที่วัดได้..... <u>6</u>แอมป์	<input type="checkbox"/> ปกติ	<input checked="" type="checkbox"/> ผิดปกติ
ผลการทดสอบกระแส Ø b-n (b1-b2) ค่าที่วัดได้..... <u>2</u>แอมป์	<input type="checkbox"/> ปกติ	<input checked="" type="checkbox"/> ผิดปกติ
ผลการทดสอบกระแส Ø c-n ค่าที่วัดได้..... <u>4</u>แอมป์	<input type="checkbox"/> ปกติ	<input checked="" type="checkbox"/> ผิดปกติ

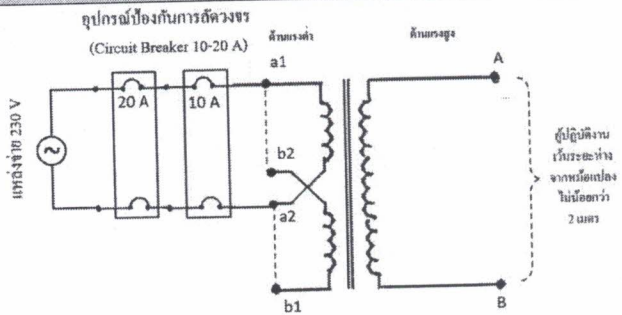
หม้อแปลง 10

5. ค่าการทดสอบแบบเปิดวงจร (ตรวจสอบการลัดวงจรของขดลวด)

หมายเหตุ : ตรวจสอบระดับน้ำมันให้อยู่ระดับปกติ โดยหม้อแปลง 1 เฟส ป้อนแรงดันระหว่างขั้ว a1 - a2 (ด้านแรงต่ำ) และสลับป้อนแรงดันระหว่างขั้ว b1 - b2 (ด้านแรงต่ำ) เพื่อตรวจสอบการลัดวงจร

ผลการทดสอบ Ø A (a1-a2)

ผลการทดสอบ Ø B (b1-b2)

ผลการทดสอบ Ø C

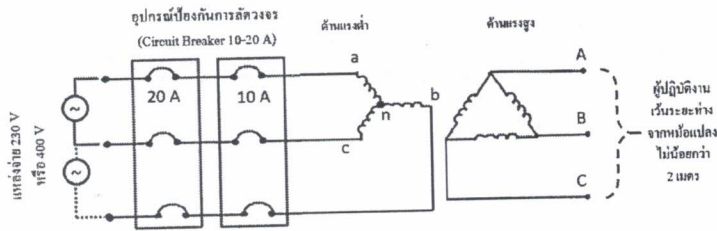
หม้อแปลง 30

หมายเหตุ : ตรวจสอบระดับน้ำมันให้อยู่ระดับปกติ โดยหม้อแปลง 3 เฟส กรณีใช้แหล่งจ่ายแบบ Single Phase (230V) ป้อนแรงดันระหว่างขั้ว a - n, b - n และ c - n (ด้านแรงต่ำ) เพื่อตรวจสอบการลัดวงจร

<input type="checkbox"/> ปกติ	<input checked="" type="checkbox"/> ผิดปกติ
<input type="checkbox"/> ปกติ	<input checked="" type="checkbox"/> ผิดปกติ
<input type="checkbox"/> ปกติ	<input checked="" type="checkbox"/> ผิดปกติ

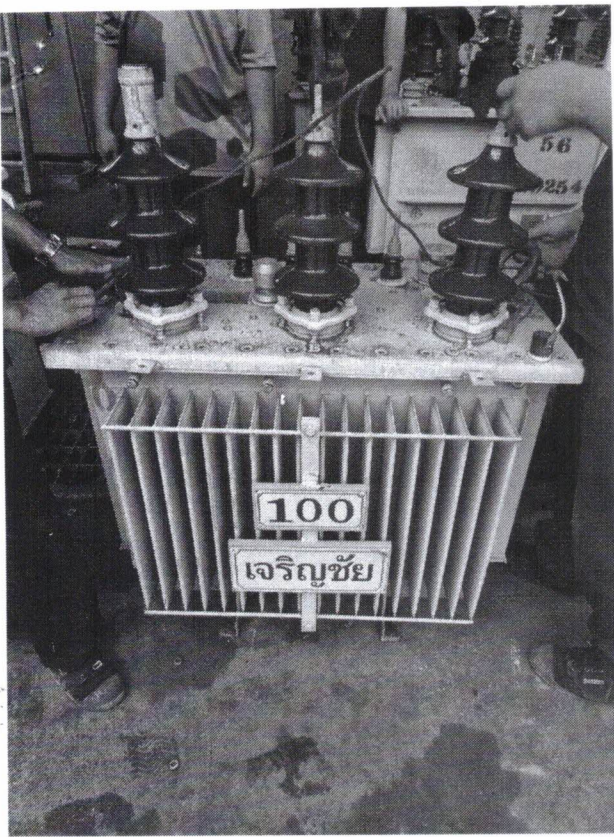
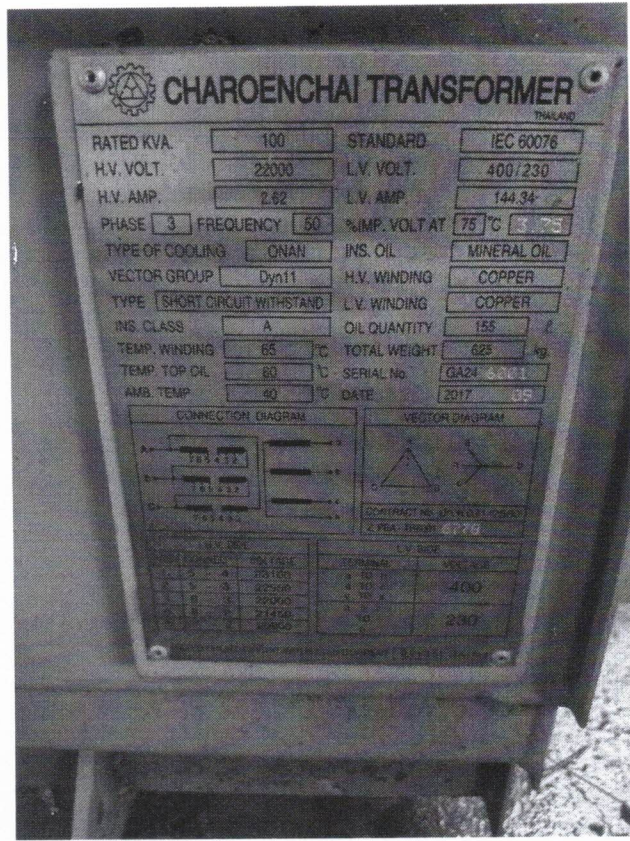
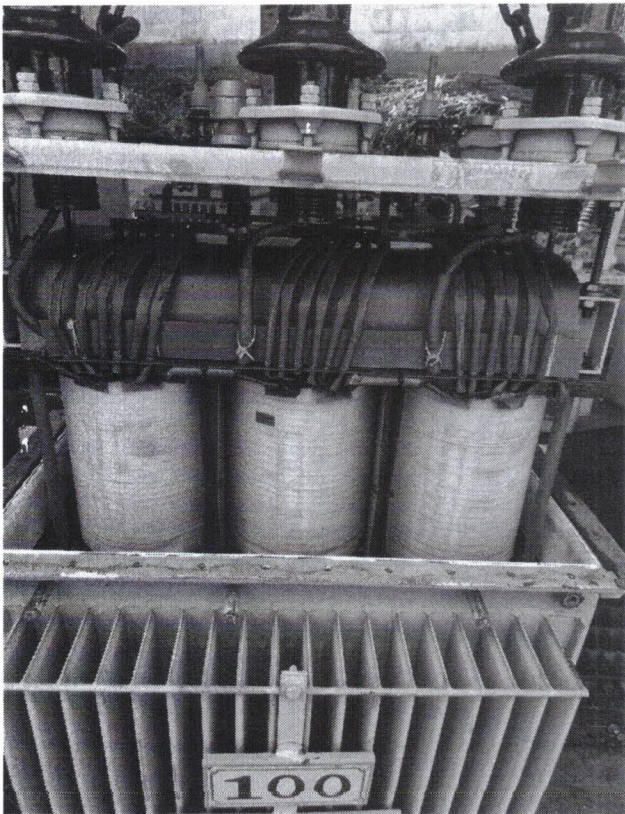
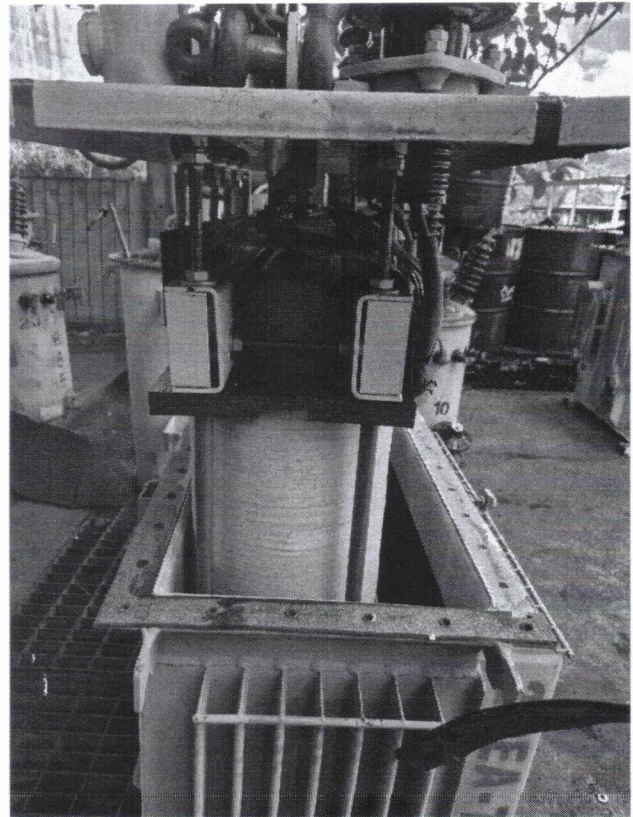
มป.11 รูปภาพหน้า Serdata รูปถ่ายจำนวน 4 รูป อื่น ๆ

3.1 สาเหตุการชำรุดเนื่องจาก ชำรุด
3.2 คณะกรรมการฯ เห็นควรให้ ซ่อมแซมไว้ใช้งาน จำหน่ายโดยวิธีการขาย
 จำหน่ายเป็นสูญ ส่งเคลมประกัน
