จาก คณะกรรมการสอบหาข้อเท็จจริงหม้อแปลงชำรุด
เลขที่ ก. 3 กฟล. ทก.
เรื่อง รายงานผลการสอบหาข้อเท็จจริงหม้อแปลงชำรุด
เรียน ผจก. กฟล. ทองผาภูมิ

ตามอนุมัติแต่งตั้งคณะกรรมการฯ ที่ ก. 6 ทก. 019/2569 ลงวันที่ 25 สิงหาคม 2569
คณะกรรมการฯ ขอรายงานผลการสอบหาข้อเท็จจริงหม้อแปลง หมายเลข PEA TR 24-002265
Serial No 400673 ขนาด 50 kVA 3 เฟส ระบบ 22 KV ผลิตภัณฑ์ ELTCE(ELTA) ดังนี้

บันทึกการตรวจสอบและทดสอบหม้อแปลงระบบจำหน่าย

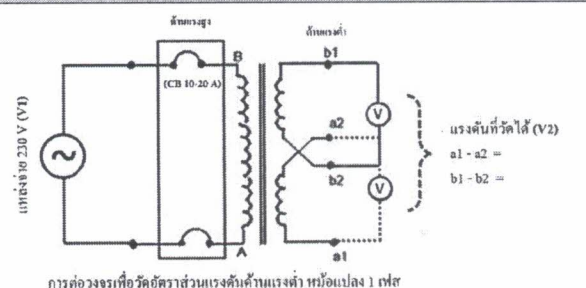
หม้อแปลง 1Ø

3. ค่าอัตราส่วนของแรงดันหม้อแปลง (อ้างอิงตาม * ตารางอัตราส่วนแรงดันของหม้อแปลง)

แรงดันแหล่งจ่ายที่วัดได้ (V1)	Tap	ค่าแรงดันที่วัดได้ (V2) ใช้ทศนิยม 3 ตำแหน่ง			อัตราส่วน = V1/V2			ผลการทดสอบ	
		A (a1-a2)	B (b1-b2)	C	A (a1-a2)	B (b1-b2)	C	ปกติ	ผิดปกติ
	1							<input type="checkbox"/>	<input type="checkbox"/>
	2							<input type="checkbox"/>	<input type="checkbox"/>
295	3	40.9	4.3	4.4	55	50	54	<input type="checkbox"/>	<input checked="" type="checkbox"/>
	4							<input type="checkbox"/>	<input type="checkbox"/>
	5							<input type="checkbox"/>	<input type="checkbox"/>

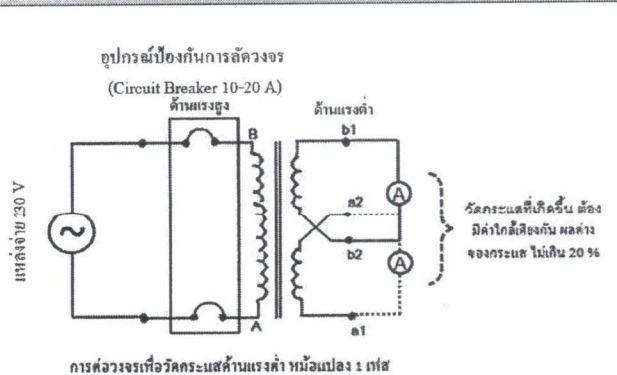
หม้อแปลง 1Ø

4. ค่าการทดสอบแบบลัดวงจร (ตรวจสอบการกระแสเทียบเคียง)

ผลการทดสอบกระแส Ø a-n (a1-a2) ค่าที่วัดได้.....6.....แอมป์	<input type="checkbox"/> ปกติ	<input checked="" type="checkbox"/> ผิดปกติ
ผลการทดสอบกระแส Ø b-n (b1-b2) ค่าที่วัดได้.....7.....แอมป์	<input type="checkbox"/> ปกติ	<input checked="" type="checkbox"/> ผิดปกติ
ผลการทดสอบกระแส Ø c-n ค่าที่วัดได้.....4.....แอมป์	<input type="checkbox"/> ปกติ	<input checked="" type="checkbox"/> ผิดปกติ

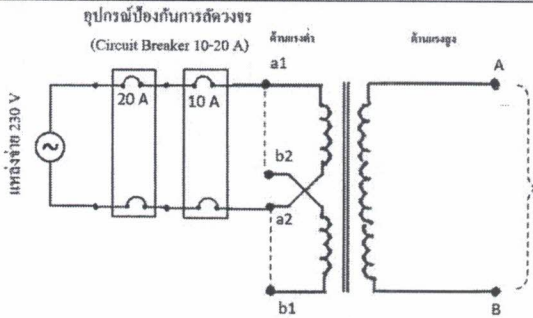
หม้อแปลง 1Ø

5. คำการทดสอบแบบเปิดวงจร (ตรวจสอบการลัดวงจรของขดลวด)

หมายเหตุ : ตรวจสอบระดับน้ำมันให้อยู่ระดับปกติ โดยหม้อแปลง 1 เฟส ป้อนแรงดันระหว่างขั้ว a1 - a2 (ด้านแรงต่ำ) และสลับป้อนแรงดันระหว่างขั้ว b1 - b2 (ด้านแรงต่ำ) เพื่อตรวจสอบการลัดวงจร

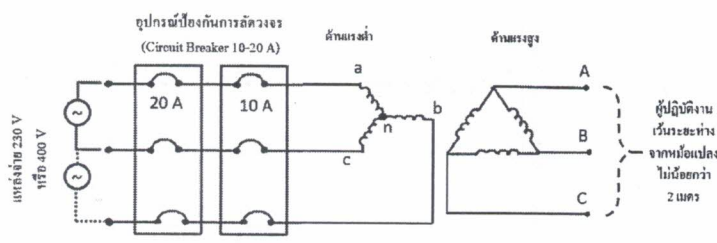
หม้อแปลง 3Ø

หมายเหตุ : ตรวจสอบระดับน้ำมันให้อยู่ระดับปกติ โดยหม้อแปลง 3 เฟส กรณีใช้แหล่งจ่ายแบบ Single Phase (230V) ป้อนแรงดันระหว่างขั้ว a - n, b - n และ c - n (ด้านแรงต่ำ) เพื่อตรวจสอบการลัดวงจร

ผลการทดสอบ Ø A (a1-a2)	<input type="checkbox"/> ปกติ	<input checked="" type="checkbox"/> ผิดปกติ
ผลการทดสอบ Ø B (b1-b2)	<input type="checkbox"/> ปกติ	<input checked="" type="checkbox"/> ผิดปกติ
ผลการทดสอบ Ø C	<input type="checkbox"/> ปกติ	<input checked="" type="checkbox"/> ผิดปกติ

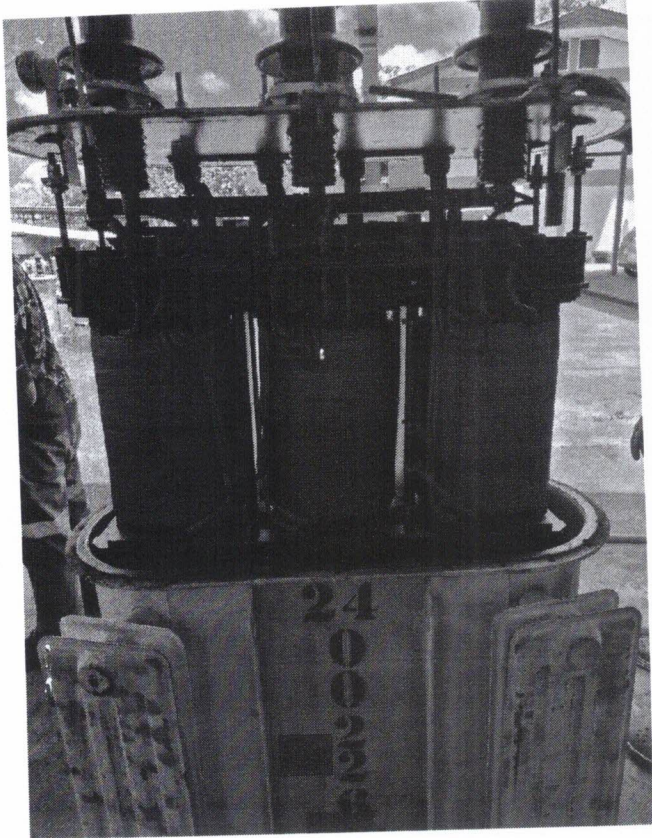
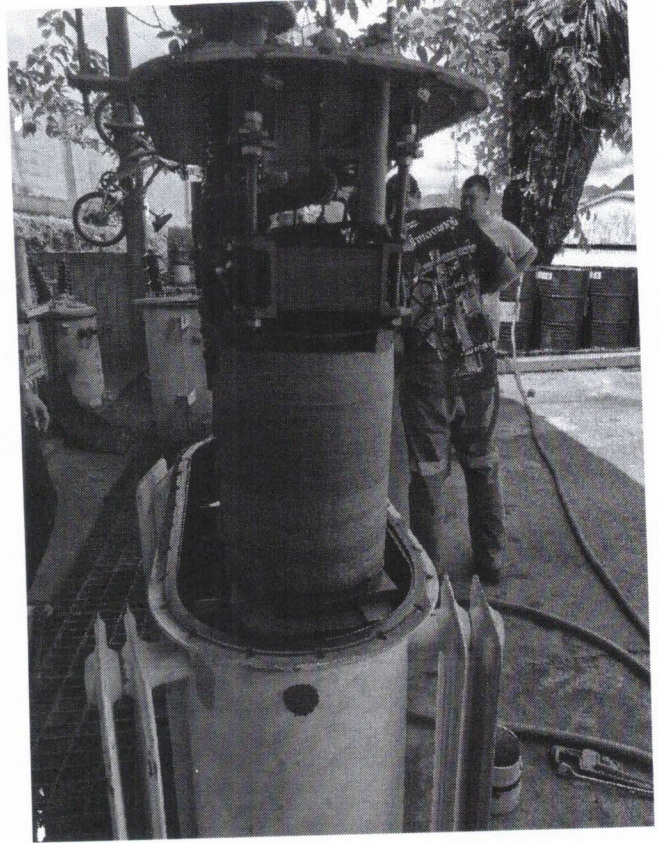
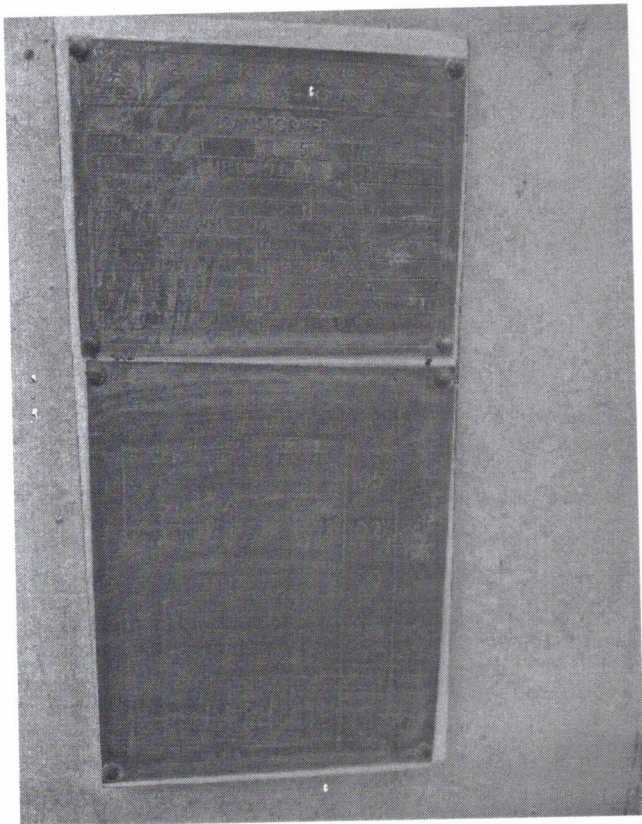
2.1 หม้อแปลงติดตั้งที่ หมู่บ้านเมืองใหม่ ติดตั้งเมื่อวันที่ 29 มิถุนายน 2566
ชำรุดวันที่ 15 กันยายน 2568 อายุการใช้งาน 2 ปี ได้นำหม้อแปลงขนาด 50 kVA 3 เฟส
หมายเลข PEA TR 58-008835 Serial No. 58313303 ผลิตภัณฑ์ Q.T.C ไปติดตั้งแทน

3. สรุป ความคิดเห็นของคณะกรรมการฯ
3.1 สาเหตุการชำรุดเนื่องจาก เรือขุดทพ
3.2 คณะกรรมการฯ เห็นควรให้ ซ่อมแซมไว้ใช้งาน จำหน่ายโดยวิธีการขาย
 จำหน่ายเป็นสูญ ส่งเคลมประกัน
