การไฟฟ้าส่วนภูมิภาค
PROVINCIAL ELECTRICITY AUTHORITY

จาก คณะกรรมการสอบหาข้อเท็จจริงหม้อแปลงชำรุด
เลขที่ ก. ๕กฟล. ทล-
เรื่อง รายงานผลการสอบหาข้อเท็จจริงหม้อแปลงชำรุด
เรียน ผจก. กฟล. ทองผาภูมิ

บันทึกการตรวจสอบและทดสอบหม้อแปลงระบบจำหน่าย

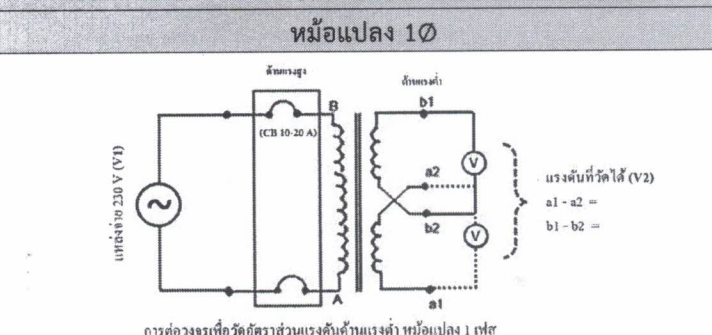
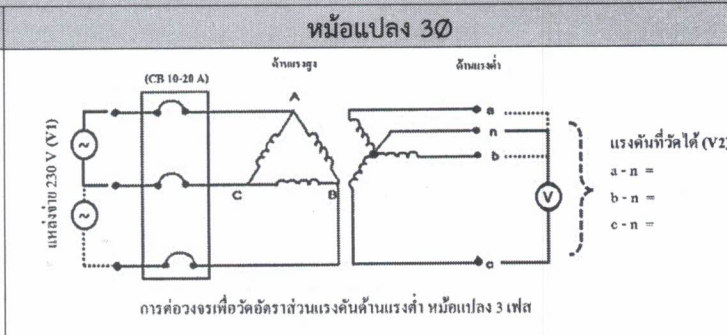
3. ค่าอัตราส่วนของแรงดันหม้อแปลง (อ้างอิงตาม * ตารางอัตราส่วนแรงดันของหม้อแปลง)

แรงดันแหล่งจ่ายที่วัดได้ (V1)	Tap	ค่าแรงดันที่วัดได้ (V2) ใช้ทศนิยม 3 ตำแหน่ง			อัตราส่วน = V1/V2			ผลการทดสอบ	
		A (a1-a2)	B (b1-b2)	C	A (a1-a2)	B (b1-b2)	C	ปกติ	ผิดปกติ
	1							<input type="checkbox"/>	<input type="checkbox"/>
	2							<input type="checkbox"/>	<input type="checkbox"/>
275	3	40.4	4.3	4.4	55	56	54	<input type="checkbox"/>	<input checked="" type="checkbox"/>
	4							<input type="checkbox"/>	<input type="checkbox"/>
	5							<input type="checkbox"/>	<input type="checkbox"/>

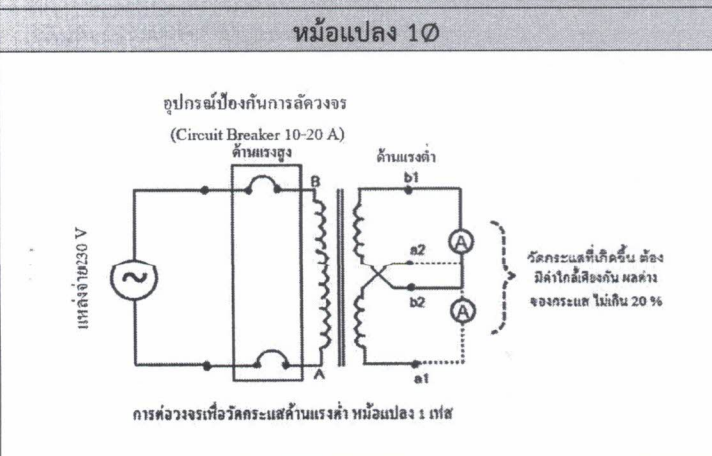
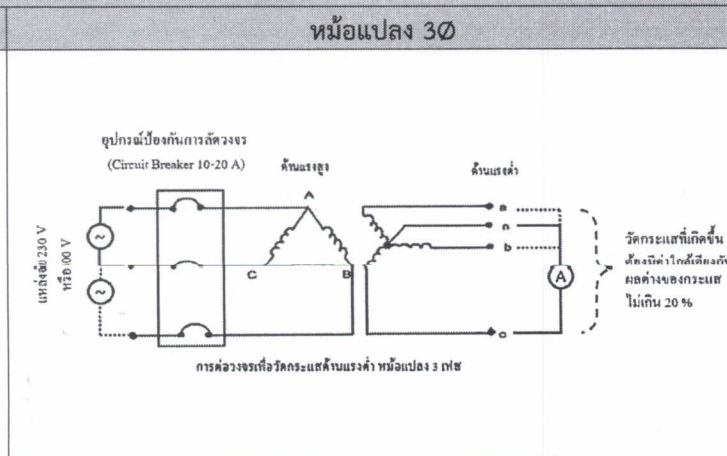
4. ค่าการทดสอบแบบลัดวงจร (ตรวจสอบการกระแสเทียบเคียง)

ผลการทดสอบกระแส Ø a-n (a1-a2) ค่าที่วัดได้.....b.....แอมป์	<input type="checkbox"/> ปกติ	<input checked="" type="checkbox"/> ผิดปกติ
ผลการทดสอบกระแส Ø b-n (b1-b2) ค่าที่วัดได้.....7.....แอมป์	<input type="checkbox"/> ปกติ	<input checked="" type="checkbox"/> ผิดปกติ
ผลการทดสอบกระแส Ø c-n ค่าที่วัดได้.....4.....แอมป์	<input type="checkbox"/> ปกติ	<input checked="" type="checkbox"/> ผิดปกติ

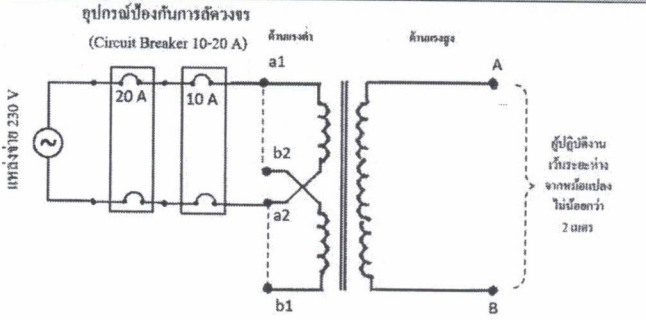
หม้อแปลง 1Ø

หมายเหตุ : ตรวจสอบระดับน้ำมันให้อยู่ระดับปกติ โดยหม้อแปลง 1 เฟส ป้อนแรงดันระหว่างขั้ว a1 - a2 (ด้านแรงต่ำ) และสลับป้อนแรงดันระหว่างขั้ว b1 - b2 (ด้านแรงต่ำ) เพื่อตรวจสอบการลัดวงจร

ผลการทดสอบ Ø A (a1-a2)	<input type="checkbox"/> ปกติ	<input checked="" type="checkbox"/> ผิดปกติ
ผลการทดสอบ Ø B (b1-b2)	<input type="checkbox"/> ปกติ	<input checked="" type="checkbox"/> ผิดปกติ
ผลการทดสอบ Ø C	<input type="checkbox"/> ปกติ	<input checked="" type="checkbox"/> ผิดปกติ

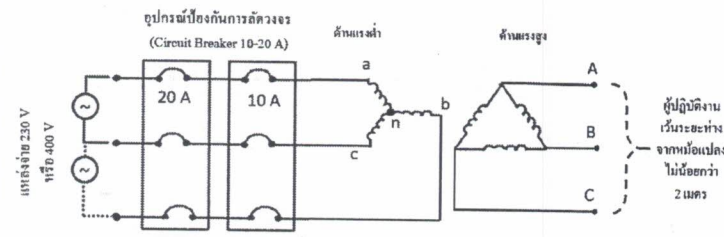
หม้อแปลง 3Ø

หมายเหตุ : ตรวจสอบระดับน้ำมันให้อยู่ระดับปกติ โดยหม้อแปลง 3 เฟส กรณีใช้แหล่งจ่ายแบบ Single Phase (230V) ป้อนแรงดันระหว่างขั้ว a - n, b - n และ c - n (ด้านแรงต่ำ) เพื่อตรวจสอบการลัดวงจร

<input type="checkbox"/> ปกติ	<input checked="" type="checkbox"/> ผิดปกติ
<input type="checkbox"/> ปกติ	<input checked="" type="checkbox"/> ผิดปกติ
<input type="checkbox"/> ปกติ	<input checked="" type="checkbox"/> ผิดปกติ

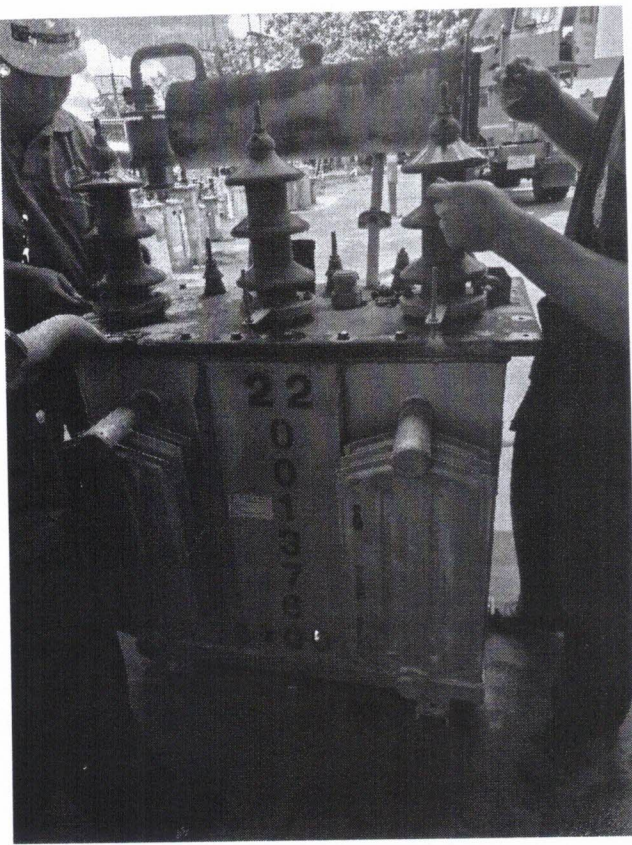
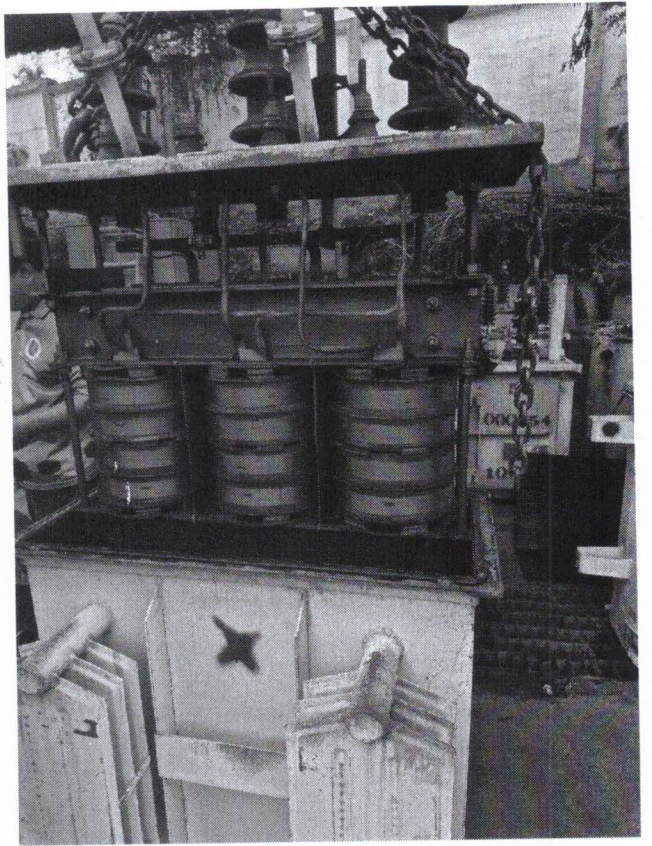
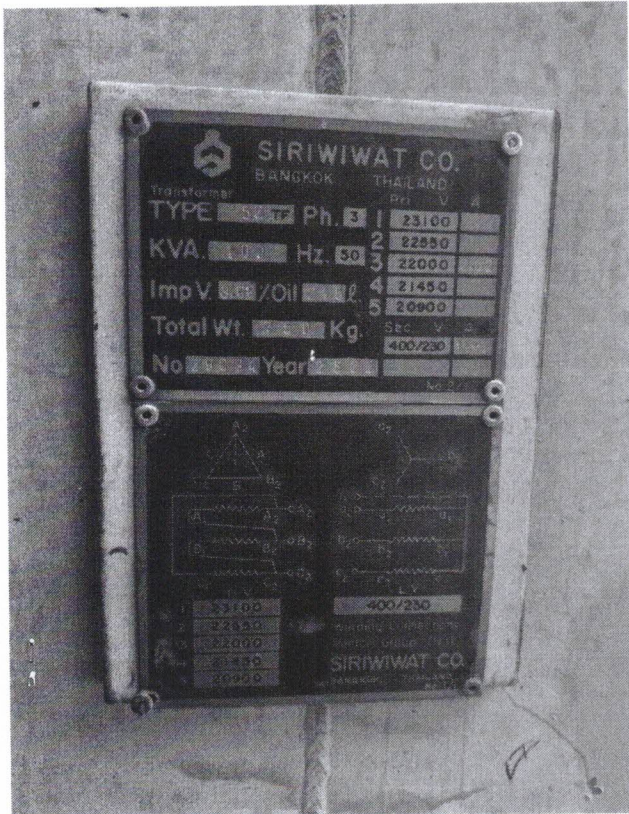
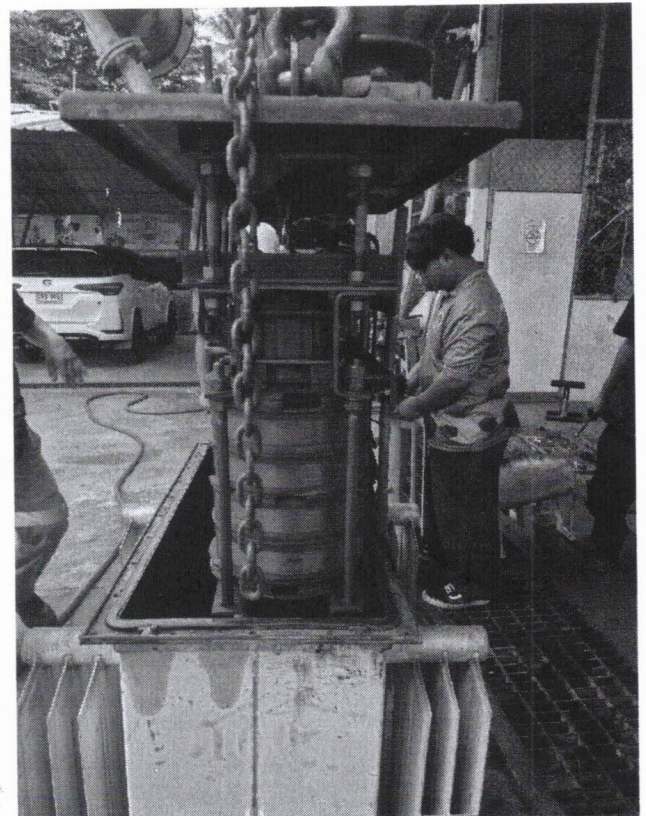
ปกติ	ผิดปกติ
(1) ครอบอกใส่สารดูดความชื้น	<input checked="" type="checkbox"/>	<input type="checkbox"/>
(2) ถ้วยใส่น้ำมัน	<input checked="" type="checkbox"/>	<input type="checkbox"/>

(3) สารดูดความชื้น	<input type="checkbox"/>	<input checked="" type="checkbox"/>
(4) บุชชิงแรงสูง	<input type="checkbox"/>	<input checked="" type="checkbox"/>

(5) ปะเก็นบุชชิงแรงสูง	<input type="checkbox"/>	<input checked="" type="checkbox"/>
(6) บุชชิงแรงต่ำ	<input checked="" type="checkbox"/>	<input type="checkbox"/>

(7) ปะเก็นบุชชิงแรงต่ำ	<input type="checkbox"/>	<input checked="" type="checkbox"/>
(8) ตัวปรับแท็ป	<input checked="" type="checkbox"/>	<input type="checkbox"/>

(9) ปะเก็นฝาถัง	<input type="checkbox"/>	<input checked="" type="checkbox"/>
(10) เกจวัดระดับน้ำมัน	<input type="checkbox"/>	<input checked="" type="checkbox"/>

(11) ระดับน้ำมันภายในตัวถังหม้อแปลง	<input type="checkbox"/>	<input checked="" type="checkbox"/>
(12) สีหมายเลข PEA	<input checked="" type="checkbox"/>	<input type="checkbox"/>

(13) สีตัวถังหม้อแปลง	<input type="checkbox"/>	<input checked="" type="checkbox"/>

<input type="checkbox"/> ปกติ	<input checked="" type="checkbox"/> ผิดปกติ (สภาพตัวถังชำรุด ปริแตก ครีบหัก ผิดรูป)
-------------------------------	---

3. สรุป ความคิดเห็นของคณะกรรมการ ฯ
3.1 สาเหตุการชำรุดเนื่องจาก เสื่อมสภาพ
3.2 คณะกรรมการ ฯ เห็นควรให้ ซ่อมแซมไว้ใช้งาน จำหน่ายโดยวิธีการขาย
 จำหน่ายเป็นสูญ ส่งเคลมประกัน
