การไฟฟ้าส่วนภูมิภาค
PROVINCIAL ELECTRICITY AUTHORITY

จาก คณะกรรมการสอบหาข้อเท็จจริงหม้อแปลงชำรุด
เลขที่ ก. 3 กฟส. ทอผ. ๓๓ -
เรื่อง รายงานผลการสอบหาข้อเท็จจริงหม้อแปลงชำรุด
เรียน ผจก. กฟส. ทอผ. ๓๓

ตามอนุมัติแต่งตั้งคณะกรรมการฯ ที่ ก. 3 ทอ. ๐๑๙/๒๕๖๙ ลงวันที่ 25 มีนาคม 25๖๙
คณะกรรมการฯ ขอรายงานผลการสอบหาข้อเท็จจริงหม้อแปลง หมายเลข PEA TR54-๐๑๑๙๙๖

บันทึกการตรวจสอบและทดสอบหม้อแปลงระบบจำหน่าย

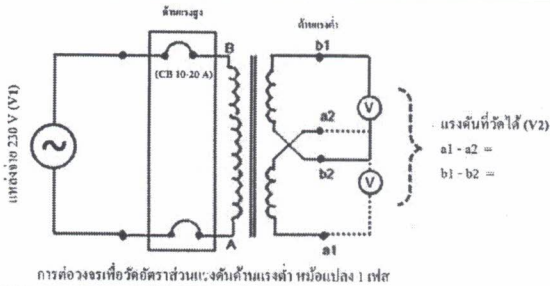
หม้อแปลง 1Ø

3. ค่าอัตราส่วนของแรงดันหม้อแปลง (อ้างอิงตาม * ตารางอัตราส่วนแรงดันของหม้อแปลง)

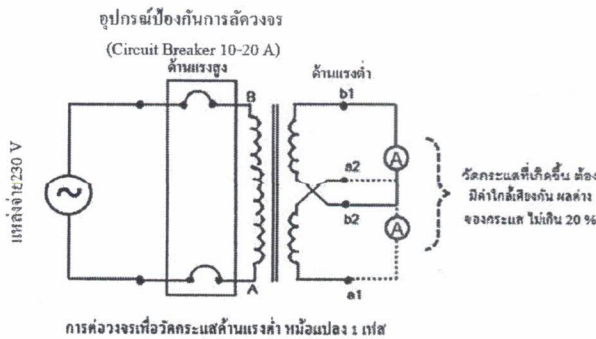
หม้อแปลง 1Ø

4. ค่าการทดสอบแบบลัดวงจร (ตรวจสอบการกระแสเทียบเคียง)

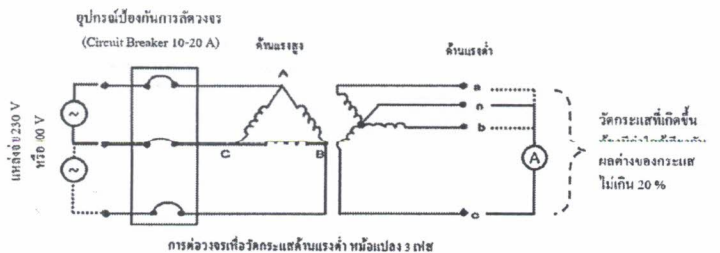
หม้อแปลง 3Ø

ผลการทดสอบกระแส Ø a-n (a1-a2) ค่าที่วัดได้..... 0แอมป์	<input type="checkbox"/> ปกติ	<input checked="" type="checkbox"/> ผิดปกติ
ผลการทดสอบกระแส Ø b-n (b1-b2) ค่าที่วัดได้..... 0แอมป์	<input type="checkbox"/> ปกติ	<input checked="" type="checkbox"/> ผิดปกติ
ผลการทดสอบกระแส Ø c-n ค่าที่วัดได้..... 0แอมป์	<input type="checkbox"/> ปกติ	<input type="checkbox"/> ผิดปกติ

- 3.1 สาเหตุการชำรุดเนื่องจาก ฟ้าผ่า

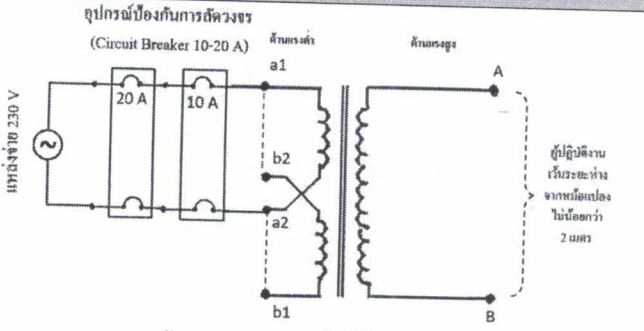
หม้อแปลง 1Ø

หมายเหตุ : ตรวจสอบระดับน้ำมันให้อยู่ระดับปกติ โดยหม้อแปลง 1 เฟส ป้อนแรงดันระหว่างขั้ว a1 - a2 (ด้านแรงต่ำ) และสลับป้อนแรงดันระหว่างขั้ว b1 - b2 (ด้านแรงต่ำ) เพื่อตรวจสอบการลัดวงจร

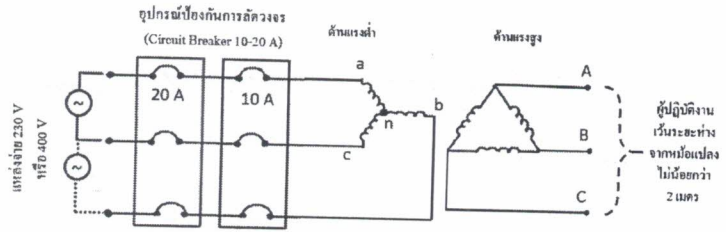
หม้อแปลง 3Ø

หมายเหตุ : ตรวจสอบระดับน้ำมันให้อยู่ระดับปกติ โดยหม้อแปลง 3 เฟส กรณีใช้แหล่งจ่ายแบบ Single Phase (230V) ป้อนแรงดันระหว่างขั้ว a - n, b - n และ c - n (ด้านแรงต่ำ) เพื่อตรวจสอบการลัดวงจร
