จาก คณะกรรมการสอบหาข้อเท็จจริงหม้อแปลงชำรุด ถึง ผจก. กฟผ.
เลขที่ ก.๖ กฟผ. ทด - วันที่ 27 พฤษภาคม 2569
เรื่อง รายงานผลการสอบหาข้อเท็จจริงหม้อแปลงชำรุด
เรียน ผจก. กฟผ. ทองผาภูมิ

ตามอนุมัติแต่งตั้งคณะกรรมการฯ ที่ ก.๖ ทด. ๐๓/๒๕๖๙ ลงวันที่ 25 สิงหาคม 2569
คณะกรรมการฯ ขอรายงานผลการสอบหาข้อเท็จจริงหม้อแปลง หมายเลข PEA TR ๖๖-๐๐4๙1๙

Serial No ๕๖๖1๒๙ ขนาด ๖๐ KVA 1 เฟส ระบบ ๒2 KV ผลิตภัณฑ์ THAITRAFO ดังนี้

บันทึกการตรวจสอบและทดสอบหม้อแปลงระบบจำหน่าย

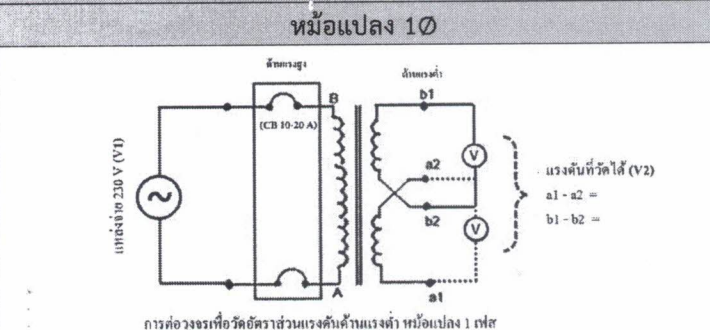
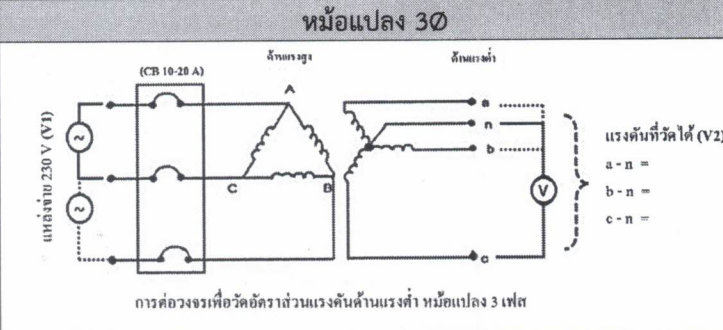
3. ค่าอัตราส่วนของแรงดันหม้อแปลง (อ้างอิงตาม * ตารางอัตราส่วนแรงดันของหม้อแปลง)

แรงดันแหล่งจ่ายที่วัดได้ (V1)	Tap	ค่าแรงดันที่วัดได้ (V2) ใช้เทคนิค 3 ตำแหน่ง			อัตราส่วน = V1/V2			ผลการทดสอบ	
		A (a1-a2)	B (b1-b2)	C	A (a1-a2)	B (b1-b2)	C	ปกติ	ผิดปกติ
	1							<input type="checkbox"/>	<input type="checkbox"/>
	2							<input type="checkbox"/>	<input type="checkbox"/>
	3	วัดค่าไม่ได้	วัดค่าไม่ได้					<input type="checkbox"/>	<input checked="" type="checkbox"/>
	4							<input type="checkbox"/>	<input type="checkbox"/>
	5							<input type="checkbox"/>	<input type="checkbox"/>

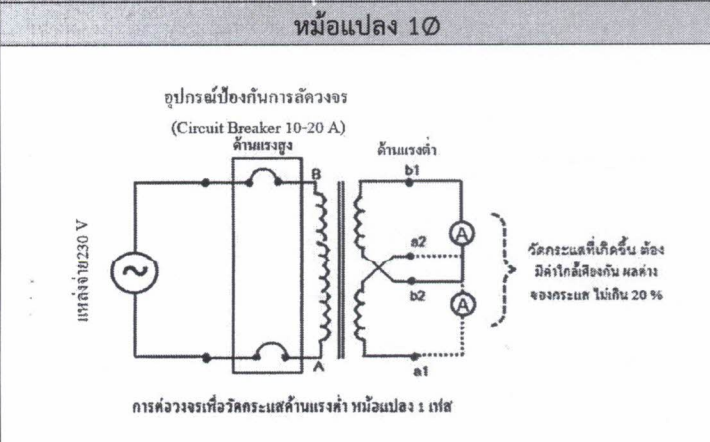
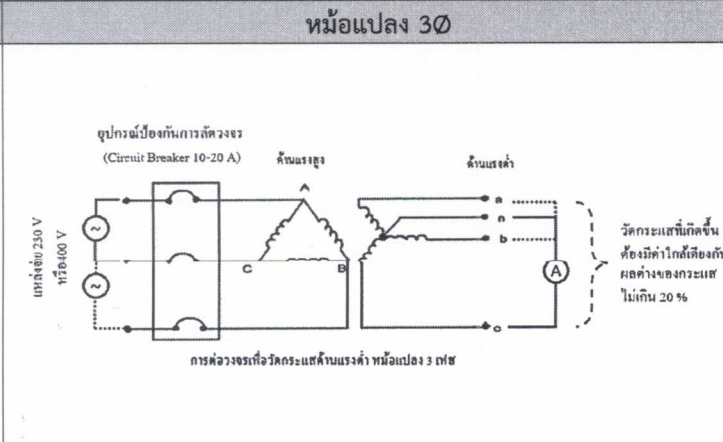
4. ค่าการทดสอบแบบลัดวงจร (ตรวจสอบการกระแสเทียบเคียง)

ผลการทดสอบกระแส Ø a-n (a1-a2) ค่าที่วัดได้..... 0.....แอมป์	<input type="checkbox"/> ปกติ	<input checked="" type="checkbox"/> ผิดปกติ
ผลการทดสอบกระแส Ø b-n (b1-b2) ค่าที่วัดได้..... 0.....แอมป์	<input type="checkbox"/> ปกติ	<input checked="" type="checkbox"/> ผิดปกติ
ผลการทดสอบกระแส Ø c-n ค่าที่วัดได้..... 0.....แอมป์	<input type="checkbox"/> ปกติ	<input checked="" type="checkbox"/> ผิดปกติ

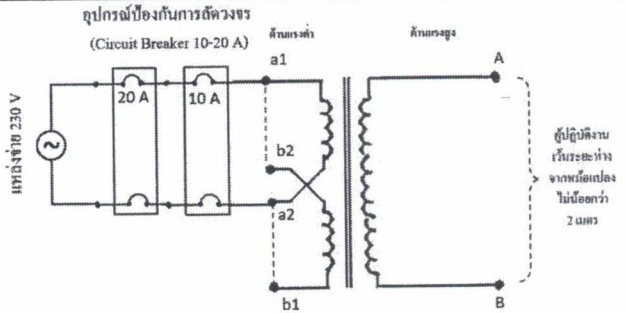
หม้อแปลง 1Ø

หมายเหตุ : ตรวจสอบระดับน้ำมันให้อยู่ระดับปกติ โดยหม้อแปลง 1 เฟส ป้อนแรงดันระหว่างขั้ว a1 - a2 (ด้านแรงต่ำ) และสลับป้อนแรงดันระหว่างขั้ว b1 - b2 (ด้านแรงต่ำ) เพื่อตรวจสอบการลัดวงจร

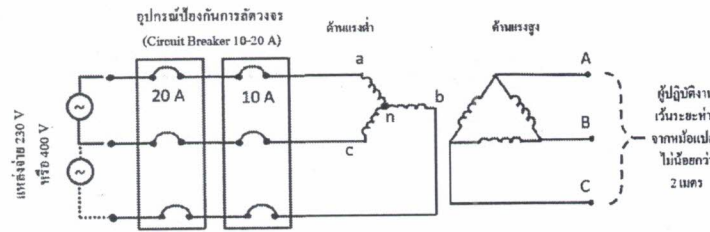
หม้อแปลง 3Ø

หมายเหตุ : ตรวจสอบระดับน้ำมันให้อยู่ระดับปกติ โดยหม้อแปลง 3 เฟส กรณีใช้แหล่งจ่ายแบบ Single Phase (230V) ป้อนแรงดันระหว่างขั้ว a - n, b - n และ c - n (ด้านแรงต่ำ) เพื่อตรวจสอบการลัดวงจร

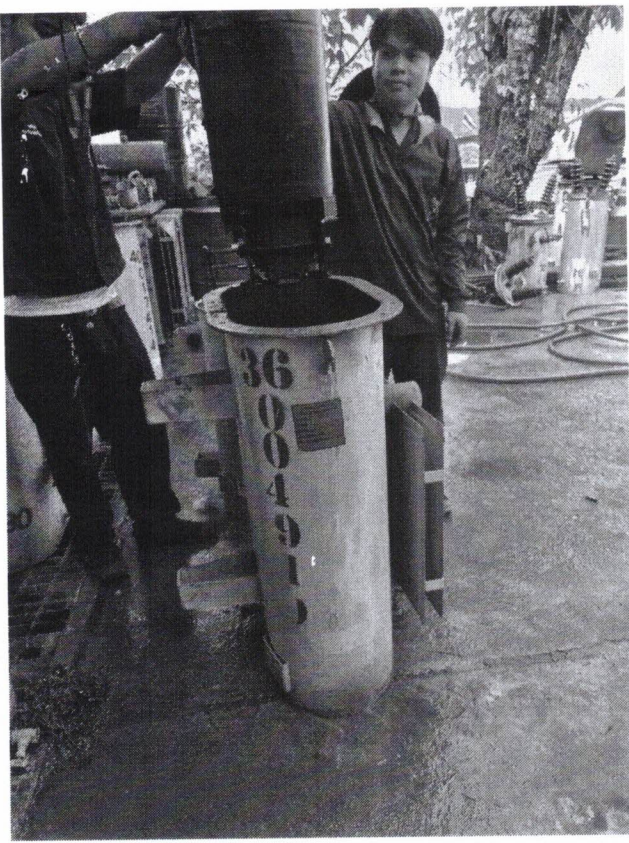
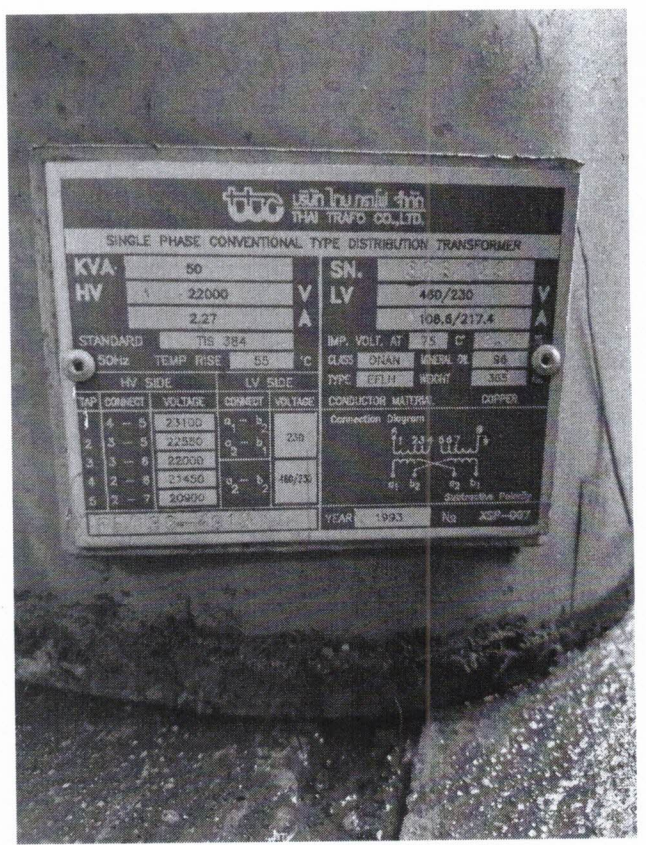
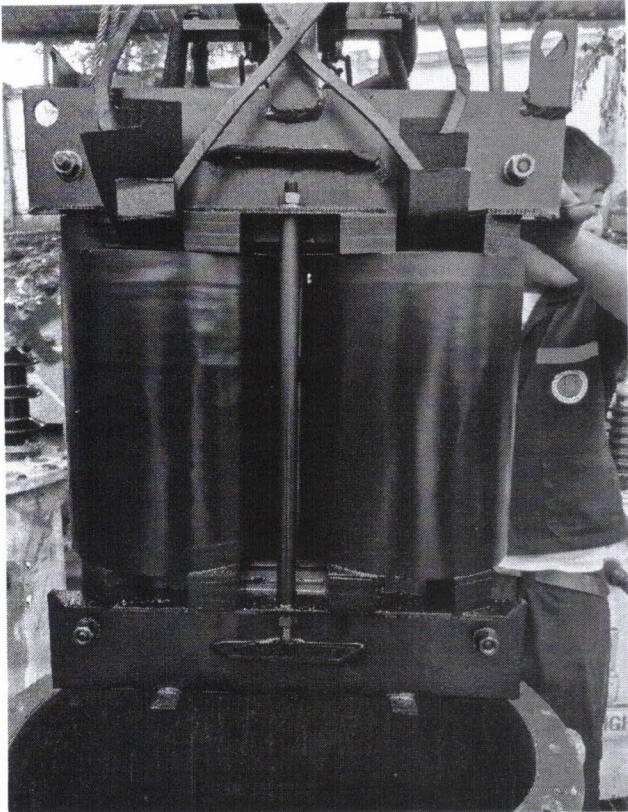
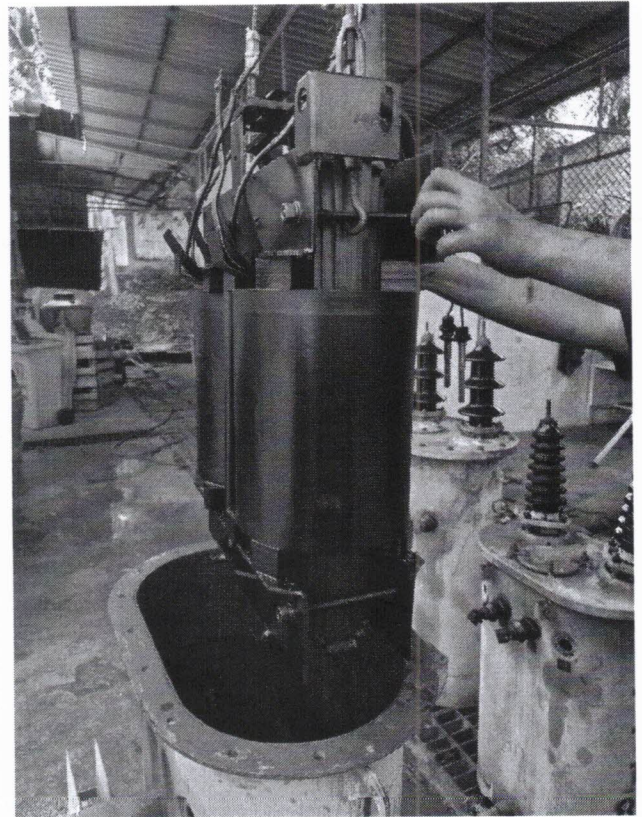
มป.11 รูปภาพหน้า Serdata รูปถ่ายจำนวน 4 รูป อื่น ๆ

- 3. สรุป ความคิดเห็นของคณะกรรมการ ฯ
- 3.1 สาเหตุการชำรุดเนื่องจาก ฟ้าผ่า
- 3.2 คณะกรรมการ ฯ เห็นควรให้ ซ่อมแซมไว้ใช้งาน จำหน่ายโดยวิธีการขาย
 จำหน่ายเป็นสูญ ส่งเคลมประกัน
- 3.3 อื่น ๆ
- 3.4 กรณีหม้อแปลง กฟผ. ติดตั้งให้เช่า หรือยืม เห็นควร
 คิดค่าซ่อมแซมจากผู้ใช้ไฟ เนื่องจาก
 ไม่คิดค่าซ่อมแซมจากผู้ใช้ไฟ เนื่องจาก

แรงสูง - แรงต่ำ..... 114..... เมกกะโอห์ม	<input type="checkbox"/> ปกติ	<input checked="" type="checkbox"/> ผิดปกติ
แรงสูง - กราวด์..... 274..... เมกกะโอห์ม	<input type="checkbox"/> ปกติ	<input checked="" type="checkbox"/> ผิดปกติ
แรงต่ำ - กราวด์..... 109..... เมกกะโอห์ม	<input type="checkbox"/> ปกติ	<input checked="" type="checkbox"/> ผิดปกติ

ค่าที่วัดได้..... 11.6 เควี/2.5มม.

ผลการทดสอบ Ø A (a1-a2)	<input type="checkbox"/> ปกติ	<input checked="" type="checkbox"/> ผิดปกติ
ผลการทดสอบ Ø B (b1-b2)	<input type="checkbox"/> ปกติ	<input checked="" type="checkbox"/> ผิดปกติ
ผลการทดสอบ Ø C	<input type="checkbox"/> ปกติ	<input checked="" type="checkbox"/> ผิดปกติ

(3) สารดูดความชื้น	<input type="checkbox"/>	<input type="checkbox"/>
(4) บุชชิงแรงสูง	<input type="checkbox"/>	<input checked="" type="checkbox"/>
(5) ปะเก็นบุชชิงแรงสูง	<input type="checkbox"/>	<input checked="" type="checkbox"/>

(6) บุชชิงแรงต่ำ	<input type="checkbox"/>	<input checked="" type="checkbox"/>
(7) ปะเก็นบุชชิงแรงต่ำ	<input type="checkbox"/>	<input checked="" type="checkbox"/>

(8) ตัวปรับแท็ป	<input type="checkbox"/>	<input checked="" type="checkbox"/>
(9) ปะเก็นฝาถัง	<input type="checkbox"/>	<input checked="" type="checkbox"/>

(10) เกจวัดระดับน้ำมัน	<input type="checkbox"/>	<input type="checkbox"/>
(11) ระดับน้ำมันภายในตัวถังหม้อแปลง	<input type="checkbox"/>	<input checked="" type="checkbox"/>
