จาก คณะกรรมการสอบหาข้อเท็จจริงหม้อแปลงชำรุด ถึง หมก. กฟส. ทองผาภูมิ
เลขที่ ก.๖ กฟส. ทท- วันที่ 24 พฤศจิกายน 2569
เรื่อง รายงานผลการสอบหาข้อเท็จจริงหม้อแปลงชำรุด
เรียน หมก. กฟส. ทองผาภูมิ

ตามอนุมัติแต่งตั้งคณะกรรมการฯ ที่ ก.๖ ทท. ๐๗/๒๕๖๙ ลงวันที่ 25 ธันวาคม 2569
คณะกรรมการฯ ขอรายงานผลการสอบหาข้อเท็จจริงหม้อแปลง หมายเลข PEA TR 34-000684
Serial No ๑๒๐๖๖ ขนาด 20 kVA 1 เฟส ระบบ 22 KV ผลิตภัณฑ์ HICO ดังนี้

บันทึกการตรวจสอบและทดสอบหม้อแปลงระบบจำหน่าย

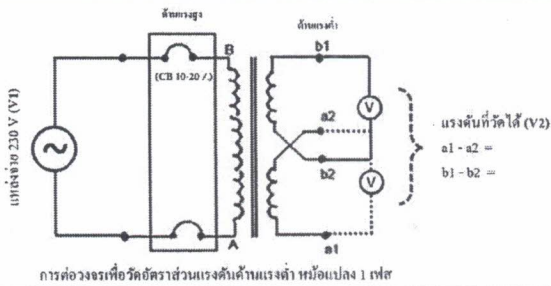
หม้อแปลง 1Ø

3. ค่าอัตราส่วนของแรงดันหม้อแปลง (อ้างอิงตาม * ตารางอัตราส่วนแรงดันของหม้อแปลง)

แรงดันแหล่งจ่ายที่วัดได้ (V1)	Tap	ค่าแรงดันที่วัดได้ (V2) ใช้ทศนิยม 3 ตำแหน่ง			อัตราส่วน = V1/V2			ผลการทดสอบ	
		A (a1-a2)	B (b1-b2)	C	A (a1-a2)	B (b1-b2)	C	ปกติ	ผิดปกติ
	1							<input type="checkbox"/>	<input type="checkbox"/>
	2							<input type="checkbox"/>	<input type="checkbox"/>
<u>230</u>	3	<u>0</u>	<u>0</u>	<u>-</u>	<u>0</u>	<u>0</u>	<u>-</u>	<input type="checkbox"/>	<input checked="" type="checkbox"/>
	4							<input type="checkbox"/>	<input type="checkbox"/>
	5							<input type="checkbox"/>	<input type="checkbox"/>

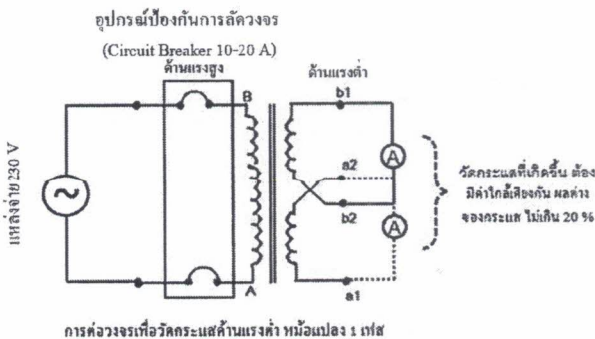
หม้อแปลง 1Ø

4. ค่าการทดสอบแบบลัดวงจร (ตรวจสอบการกระแสเทียบเคียง)

ผลการทดสอบกระแส Ø a-n (a1-a2) ค่าที่วัดได้..... <u>0</u>แอมป์	<input type="checkbox"/> ปกติ	<input checked="" type="checkbox"/> ผิดปกติ
ผลการทดสอบกระแส Ø b-n (b1-b2) ค่าที่วัดได้..... <u>0</u>แอมป์	<input type="checkbox"/> ปกติ	<input checked="" type="checkbox"/> ผิดปกติ
ผลการทดสอบกระแส Ø c-n ค่าที่วัดได้..... <u>-</u>แอมป์	<input type="checkbox"/> ปกติ	<input type="checkbox"/> ผิดปกติ

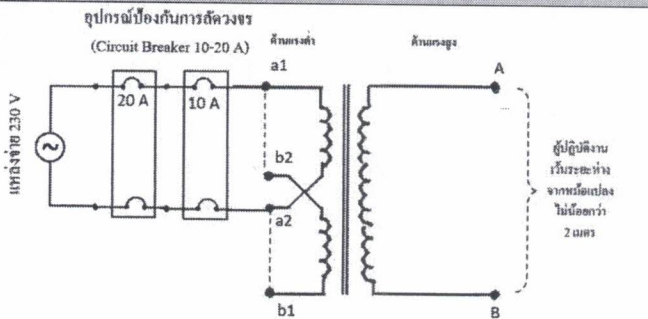
หม้อแปลง 1Ø

5. ค่าการทดสอบแบบเบ็ดเสร็จ (ตรวจสอบการลัดวงจรของขดลวด)

หมายเหตุ : ตรวจสอบระดับน้ำมันให้อยู่ระดับปกติ โดยหม้อแปลง 1 เฟส ป้อนแรงดันระหว่างขั้ว a1 - a2 (ด้านแรงต่ำ) และสลับป้อนแรงดันระหว่างขั้ว b1 - b2 (ด้านแรงต่ำ)

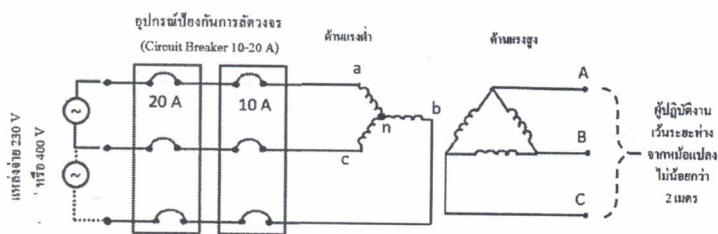
หม้อแปลง 3Ø

หมายเหตุ : ตรวจสอบระดับน้ำมันให้อยู่ระดับปกติ โดยหม้อแปลง 3 เฟส กรณีใช้แหล่งจ่ายแบบ Single Phase (230V) ป้อนแรงดันระหว่างขั้ว a - n, b - n และ c - n (ด้านแรงต่ำ) เพื่อตรวจสอบการลัดวงจร

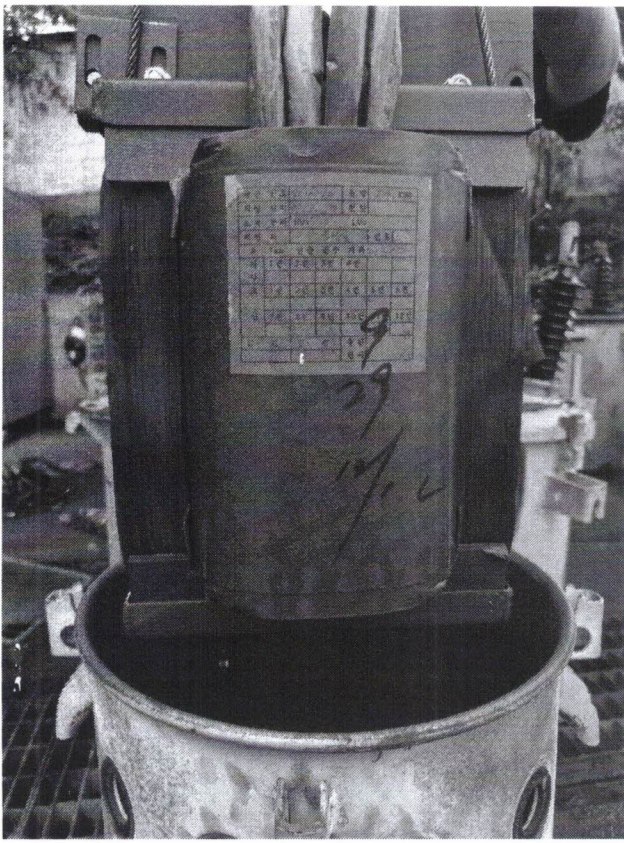
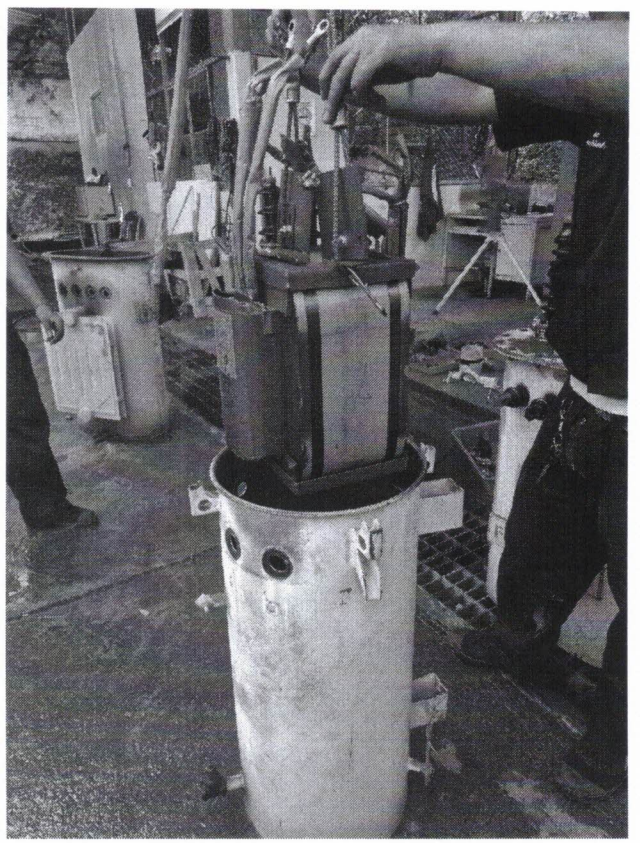
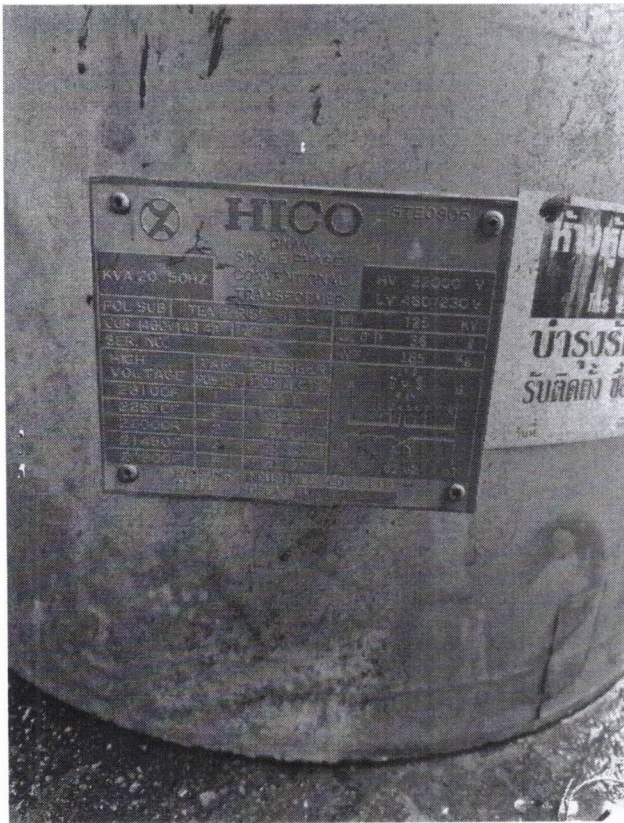
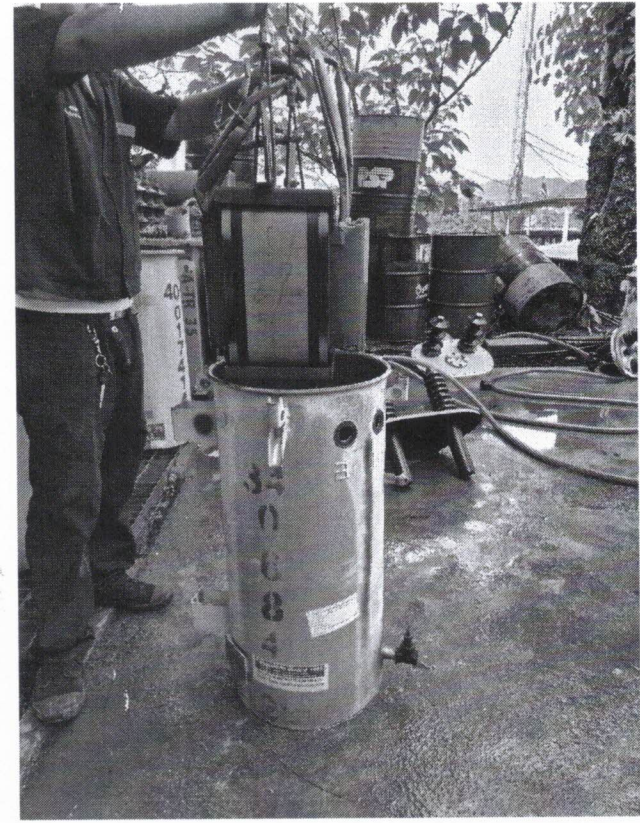
1. ลักษณะงานติดตั้งของหม้อแปลง ของ กฟภ. (หมดประกันฯ) ของ กฟภ. (อยู่ในประกันฯ)
 กฟภ. ให้เช่าหรือยืมเพื่อใช้งาน ของผู้ใช้ไฟฟ้า
2. ผลการสอบหาของคณะกรรมการฯ จากกรณี หม้อแปลงชำรุด หม้อแปลงสูญหาย
2.1 หม้อแปลงติดตั้งที่ บ. ไร่อินทนิล ติดตั้งเมื่อวันที่ 24 สิงหาคม 2566
ชำรุดวันที่ 22 พฤศจิกายน 2569 อายุการใช้งาน 0 ปี ได้นำหม้อแปลงขนาด 30 kVA 1 เฟส
หมายเลข PEA TR 47-000643 Serial No. 0 ผลิตภัณฑ์ PHONGPIARN ไปติดตั้งแทน
2.2 สตักเกอร์บำรุงรักษาหม้อแปลงที่ตัวถัง มีระบุปี ไม่มี อื่น ๆ
2.3 เอกสารอื่น ๆ ประกอบการพิจารณา รายงานประวัติการใช้งาน เครื่องที่ชำรุด (ZPMR033)
 มป.11 รูปภาพหน้า Serdata รูปถ่ายจำนวน 4 รูป อื่น ๆ

- 3.1 สาเหตุการชำรุดเนื่องจาก ชำรุด
- 3.2 คณะกรรมการ ฯ เห็นควรให้ ซ่อมแซมไว้ใช้งาน จำหน่ายโดยวิธีการขาย
 จำหน่ายเป็นสูญ ส่งเคลมประกัน
- 3.3 อื่น ๆ
- 3.4 กรณีหม้อแปลง กฟภ. ติดตั้งให้เช่า หรือยืม เห็นควร
 คิดค่าซ่อมแซมจากผู้ใช้ไฟ เนื่องจาก
 ไม่คิดค่าซ่อมแซมจากผู้ใช้ไฟ เนื่องจาก
